Model: Megane IV Grandtour dCi MR`20 E6d

Nr rejestracyjny: WW 572SN

# DOKUMENTACJA FOTOGRAFICZNA

do wyceny nr: L/1621/105/26 - WW 572SN

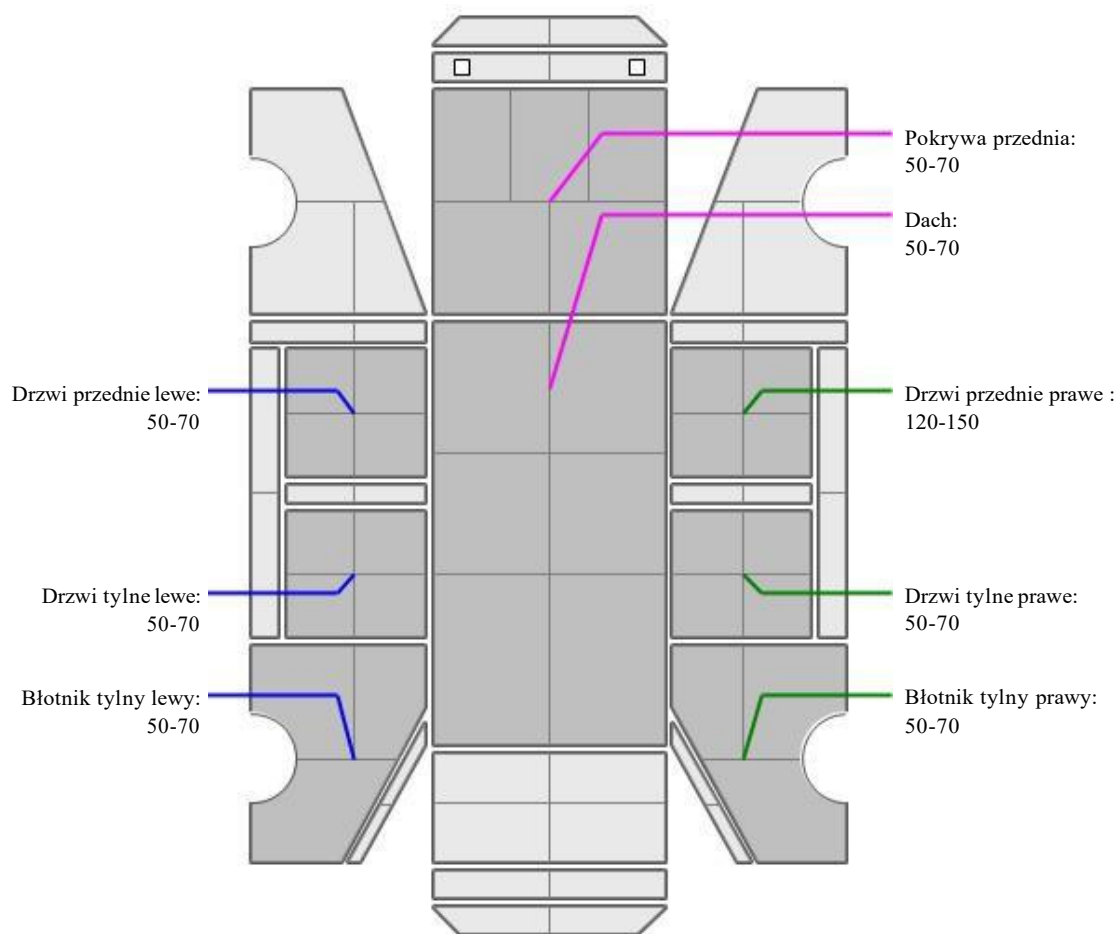
### OPIS POWŁOKI LAKIEROWEJ

Na podstawie odczytu miernika grubości lakieru stwierdzono wcześniejsze naprawy blacharsko lakiernicze drzwi przednich prawych.

Na podstawie informacji uzyskanych od zleceniodawcy w sierpniu 2021r pojazd posiadał naprawiany prawy przód.
