## Raport z oględzin pojazdu

| Numer raportu | 218240/2/26-11401 | Data raportu | 20-02-2026 |

| Marka, model | SUZUKI Swift 20-24 |
| Numer rejestracyjny | WD1392S |

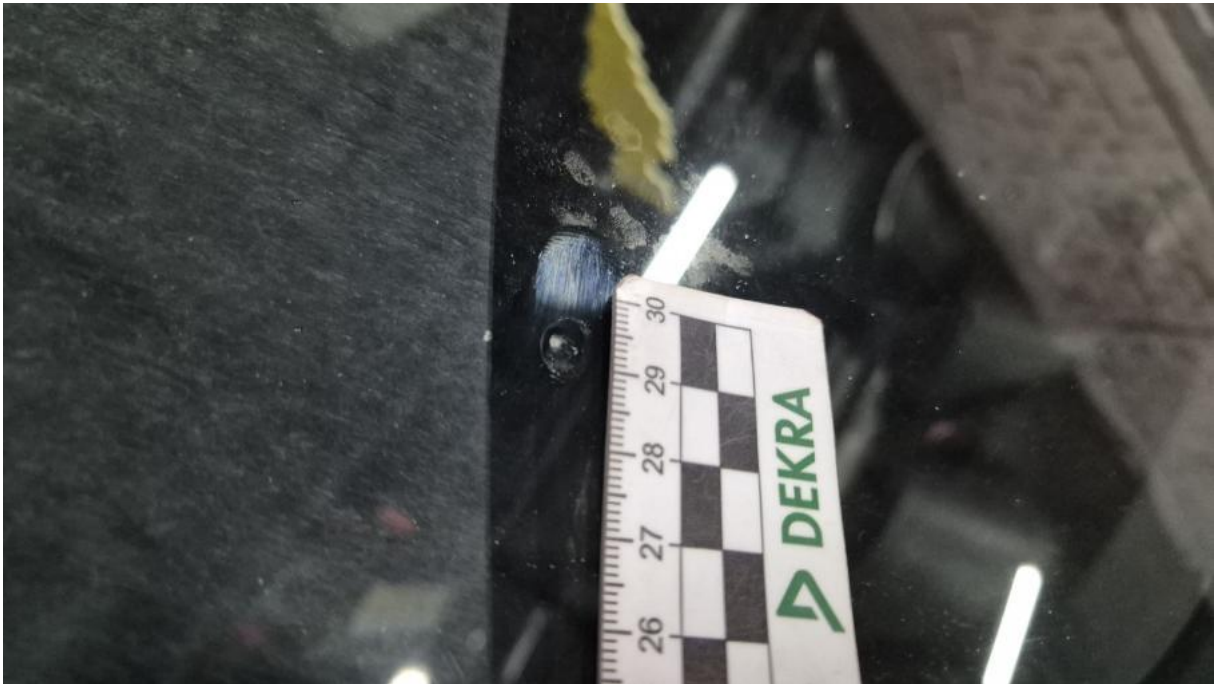
**Fot. 35**

| Poz. | Nazwa pozycji | Opis uszkodzeń | Kwalifik. | Naprawa [rbg] |
|---|---|---|---|---|
| 2 | Szyba przednia barwiona | pęknięcie | WY | 2.5 |

Szyba czołowa - Pęknięcie/rozerwanie 1

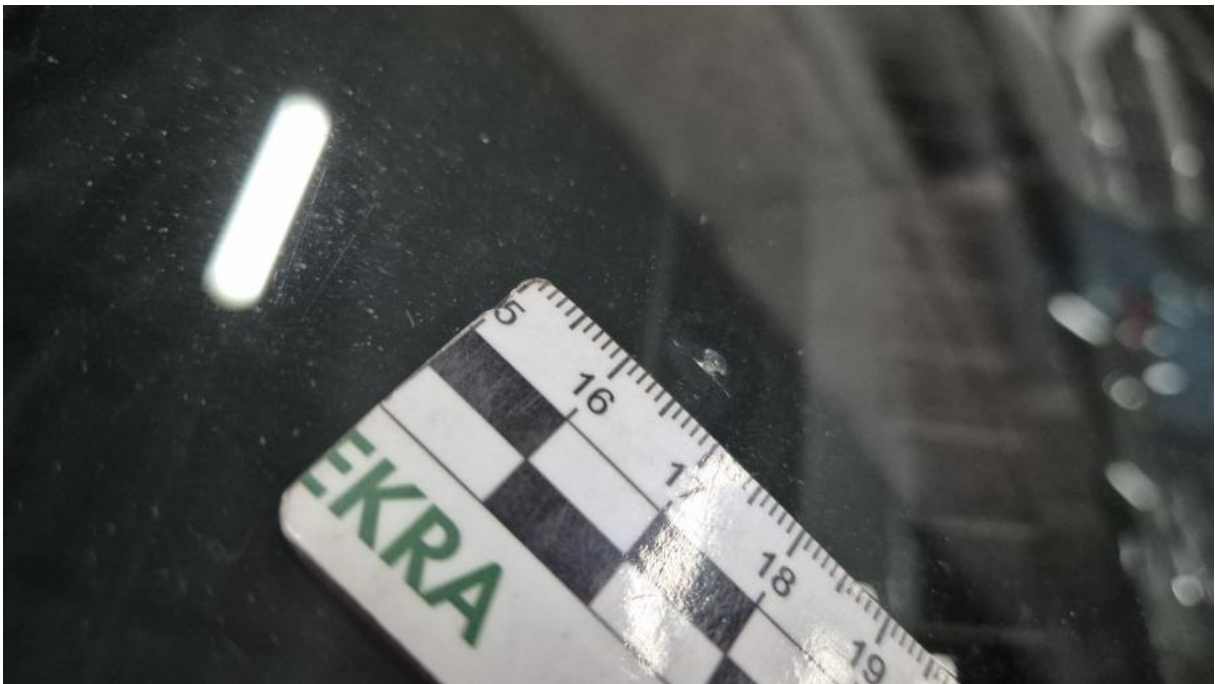
**Fot. 36**

Szyba czołowa - Pęknięcie/rozerwanie 2

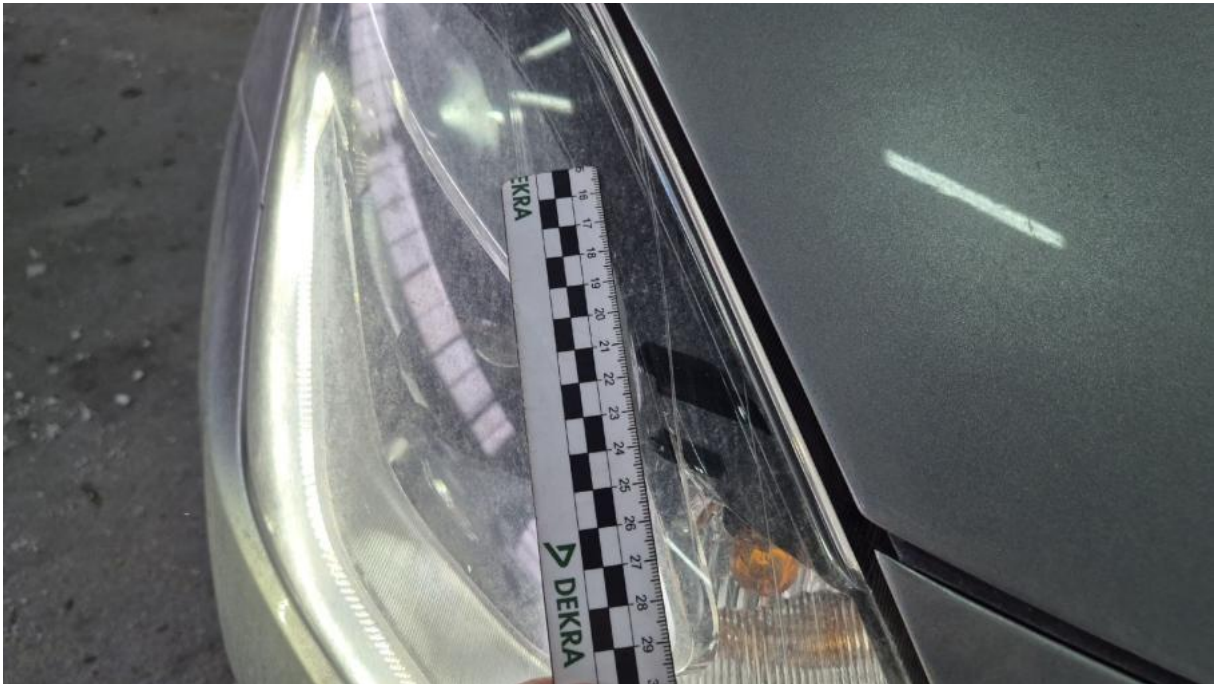
**Fot. 37**

| Poz. | Nazwa pozycji | Opis uszkodzeń | Kwalifik. | Naprawa [rbg] |
|---|---|---|---|---|
| 1 | Reflektor z kierunkowskazem R | zarysowanie | WY | 0.6 |

Reflektor P - Rysa/odprysk 1

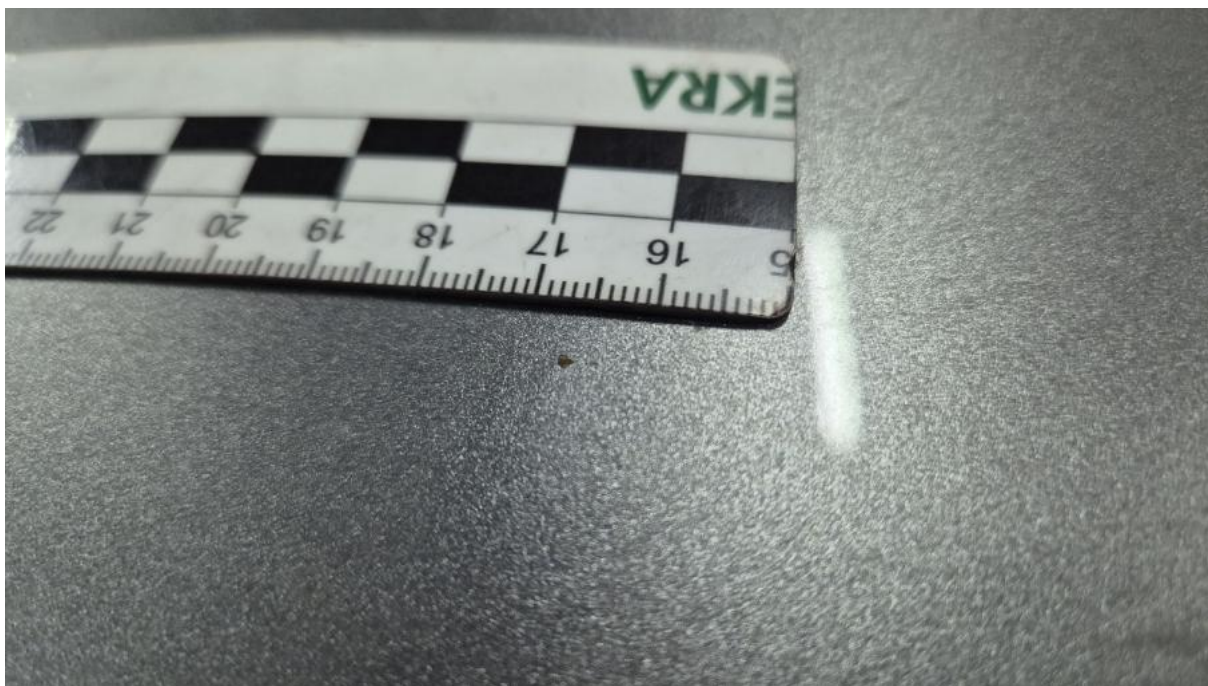
**Fot. 39**

| Poz. | Nazwa pozycji | Opis uszkodzeń | Kwalifik. | Naprawa [rbg] |
|---|---|---|---|---|
| 4 | Dach | rysa/odprysk, ślady korozji | NA | 0.3 |

Dach - Inne 1

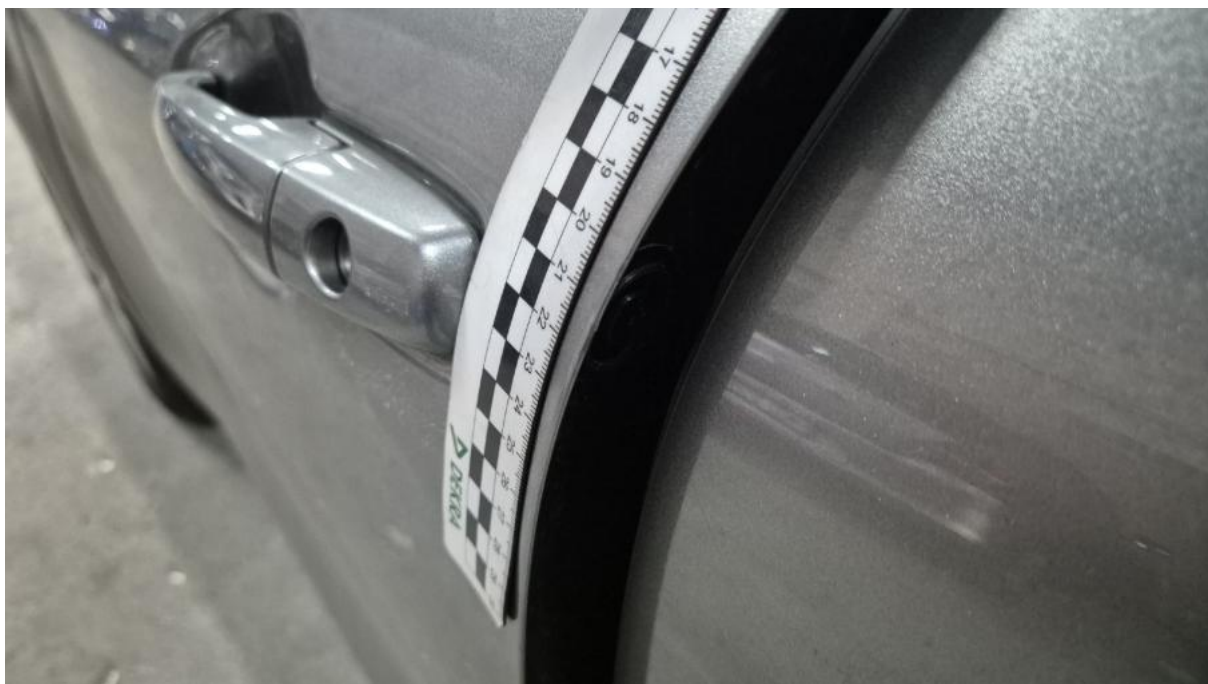
**Fot. 40**

| Poz. | Nazwa pozycji | Opis uszkodzeń | Kwalifik. | Naprawa [rbg] |
|---|---|---|---|---|
| 6 | Drzwi przednie (nieuzbrojone) L | rysa/odprysk | | |

Drzwi przed L - Rysa/odprysk 1

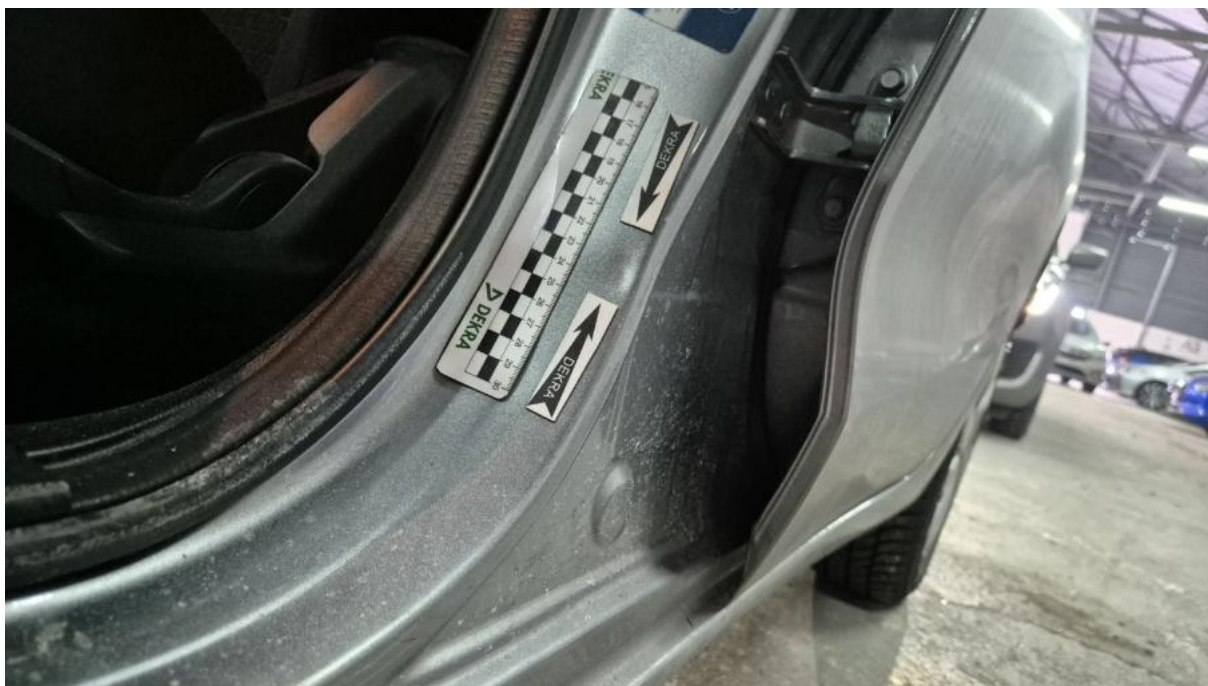
**Fot. 41**

| Poz. | Nazwa pozycji | Opis uszkodzeń | Kwalifik. | Naprawa [rbg] |
|---|---|---|---|---|
| 5 | Słupek środkowy (B) L | wgniecenie/odkształcenie | NA | 0.7 |

Słupek środkowy L - Wgniecenie/odkształcenie 1
