Nr zlecenia: 104/10/02/2026/CarArena STANDARD

## WYCENA WARTOŚCI

Zadanie: Ocena stanu technicznego i określenie wartości rynkowej pojazdu

| DANE IDENTYFIKACYJNE POJAZDU | | Dane: [D] II-2026 | |
|---|---|---|---|
| Marka: | CITROËN | Nr rejestracyjny: | WY6783L |

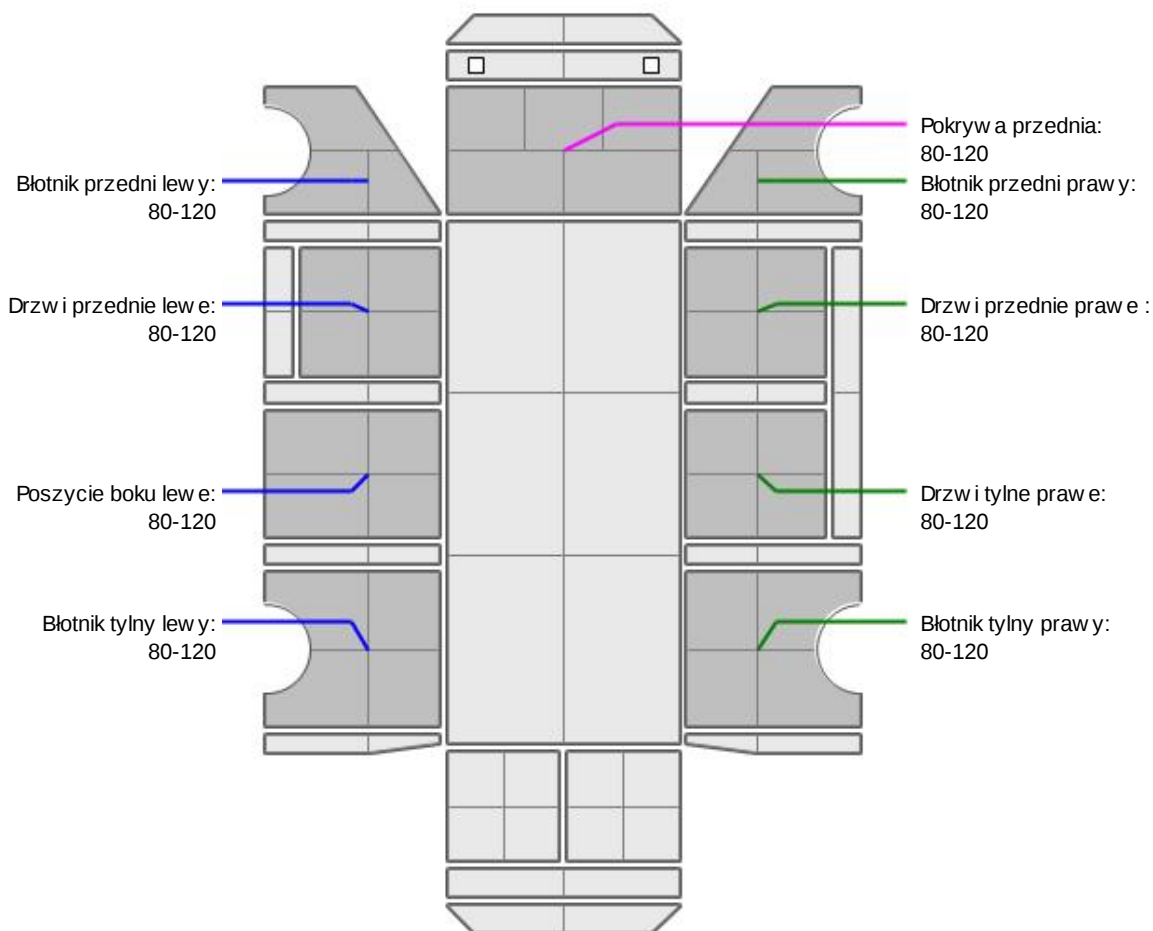
### NADWOZIE – Opis powłoki lakierowej

| L.p. | Nazwa elementu | L / P | Grubość powłoki [µm] | Opis |
| 1 | Pokrywa przednia | | 80-120 | |
| 2 | Błotnik przedni | L | 80-120 | |
| 3 | Drzwi przednie | L | 80-120 | |
| 4 | Poszycie boku | L | 80-120 | |
| 5 | Błotnik tylny | L | 80-120 | |
| 6 | Błotnik przedni | P | 80-120 | |
| 7 | Drzwi przednie | P | 80-120 | |
| 8 | Drzwi tylne | P | 80-120 | |
| 9 | Błotnik tylny | P | 80-120 | |

Podane przedziały grubości powłoki lakierowej poszczególnych elementów dotyczą wyłącznie punktów pomiarowych, tj. trzech wybranych miejsc na danym elemencie nadwozia. Nie oznacza to, że w pozostałych obszarach danego elementu grubość powłoki jest jednakowa ani że nie może wykraczać poza wskazane zakresy. Pomiary wykonano urządzeniem będącym w posiadaniu rzeczoznawcy. Pomiar wykonany innym przyrządem może się różnić.
