Nr zlecenia: 75/23/02/2026/CarArena STANDARD

## WYCENA WARTOŚCI

Zadanie: Ocena stanu technicznego i określenie wartości rynkowej pojazdu

| DANE IDENTYFIKACYJNE POJAZDU | | Dane: [O] II-2026 | |
|---|---|---|---|
| Model pojazdu: | 320 Diesel Mild Hybrid MR`22 E6d/e G20 | Nr Info-Ekspert: | 003-06446 |

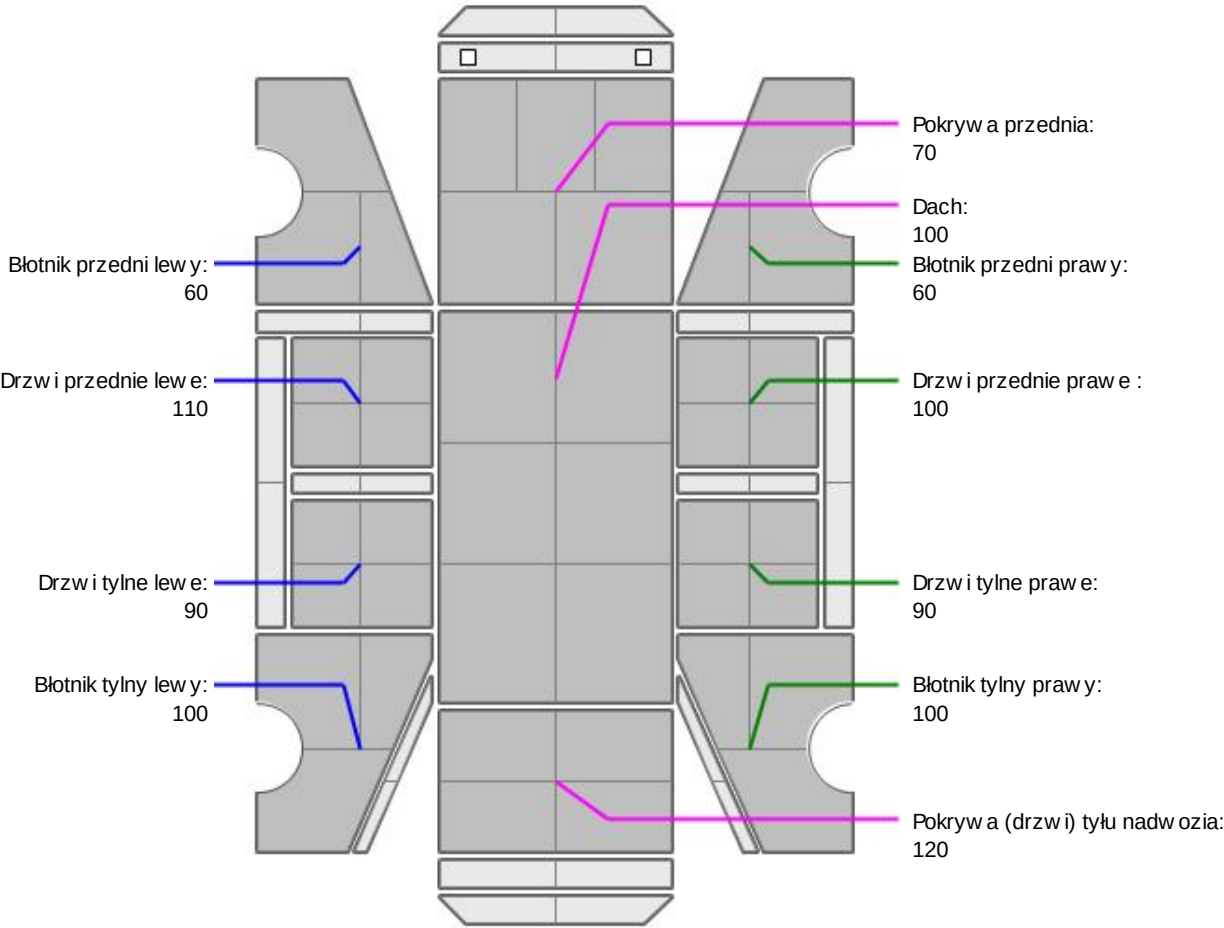
**KABINA KIEROWCY – Opis powłoki lakierowej**

| L.p. | Nazwa elementu | L / P | Grubość powłoki<br>[μm] | Opis |
| 1 | Pokrywa przednia | | 70 | |
| 2 | Dach | | 100 | |
| 3 | Błotnik przedni | L | 60 | |
| 4 | Drzwi przednie | L | 110 | |
| 5 | Drzwi tylne | L | 90 | |
| 6 | Błotnik tylny | L | 100 | |
| 7 | Błotnik przedni | P | 60 | |
| 8 | Drzwi przednie | P | 100 | |
| 9 | Drzwi tylne | P | 90 | |
| 10 | Błotnik tylny | P | 100 | |
| 11 | Pokrywa (drzwi) tyłu nadwozia | | 120 | |

Podane przedziały grubości powłoki lakierowej poszczególnych elementów dotyczą wyłącznie punktów pomiarowych, tj. trzech wybranych miejsc na danym elemencie nadwozia. Nie oznacza to, że w pozostałych obszarach danego elementu grubość powłoki jest jednakowa ani że nie może wykroczyć poza wskazane zakresy. Pomiary wykonano urządzeniem będącym w posiadaniu rzeczoznawcy. Pomiar wykonany innym przyrządem może się różnić.
