Nr zlecenia: 72/23/02/2026/CarArena STANDARD

## WYCENA WARTOŚCI

Zadanie: Ocena stanu technicznego i określenie wartości rynkowej pojazdu

| DANE IDENTYFIKACYJNE POJAZDU | | Dane: [O] II-2026 | |
|---|---|---|---|
| Marka: | BMW | Nr rejestracyjny: | PZ3T120 |

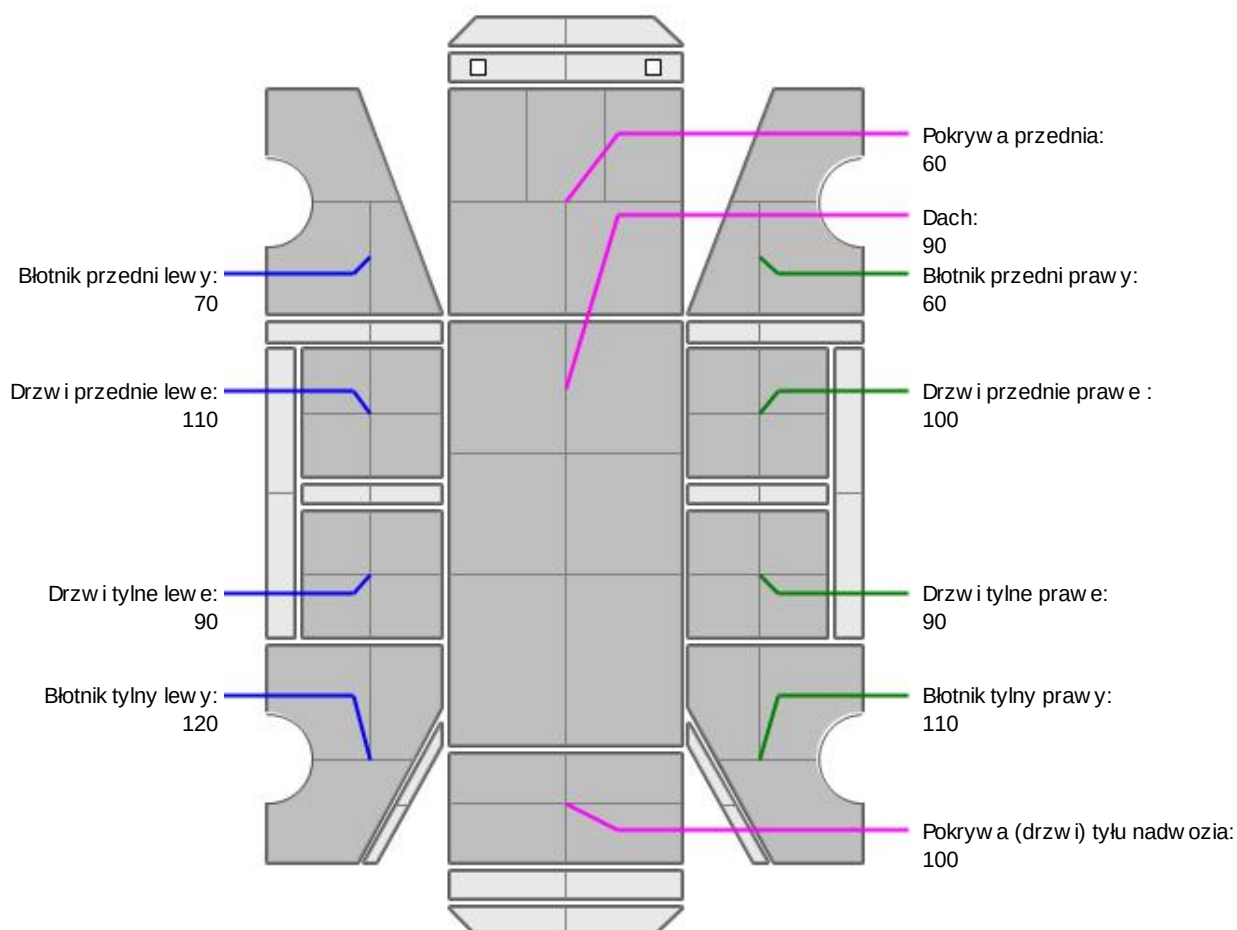
## NADWOZIE – Opis powłoki lakierowej

| L.p. | Nazwa elementu | L / P | Grubość powłoki [μm] | Opis |
| 1 | Pokrywa przednia | | 60 | |
| 2 | Dach | | 90 | |
| 3 | Błotnik przedni | L | 70 | |
| 4 | Drzwi przednie | L | 110 | |
| 5 | Drzwi tylne | L | 90 | |
| 6 | Błotnik tylny | L | 120 | |
| 7 | Błotnik przedni | P | 60 | |
| 8 | Drzwi przednie | P | 100 | |
| 9 | Drzwi tylne | P | 90 | |
| 10 | Błotnik tylny | P | 110 | |

Podane przedziały grubości powłoki lakierowej poszczególnych elementów dotyczą wyłącznie punktów pomiarowych, tj. trzech wybranych miejsc na danym elemencie nadwozia. Nie oznacza to, że w pozostałych obszarach danego elementu grubość powłoki jest jednakowa ani że nie może wykroczyć poza wskazane zakresy. Pomiary wykonano urządzeniem będącym w posiadaniu rzeczoznawcy. Pomiar wykonany innym przyrządem może się różnić.
