Nr zlecenia: 68/23/02/2026/CarArena STANDARD

## WYCENA WARTOŚCI

Zadanie: Ocena stanu technicznego i określenie wartości rynkowej pojazdu

| DANE IDENTYFIKACYJNE POJAZDU | | Dane: [O] II-2026 | |
|---|---|---|---|
| Model pojazdu: | Touran NF 2.0 TDI MR`16 E6d | Nr Info-Ekspert: | 040-11104 |

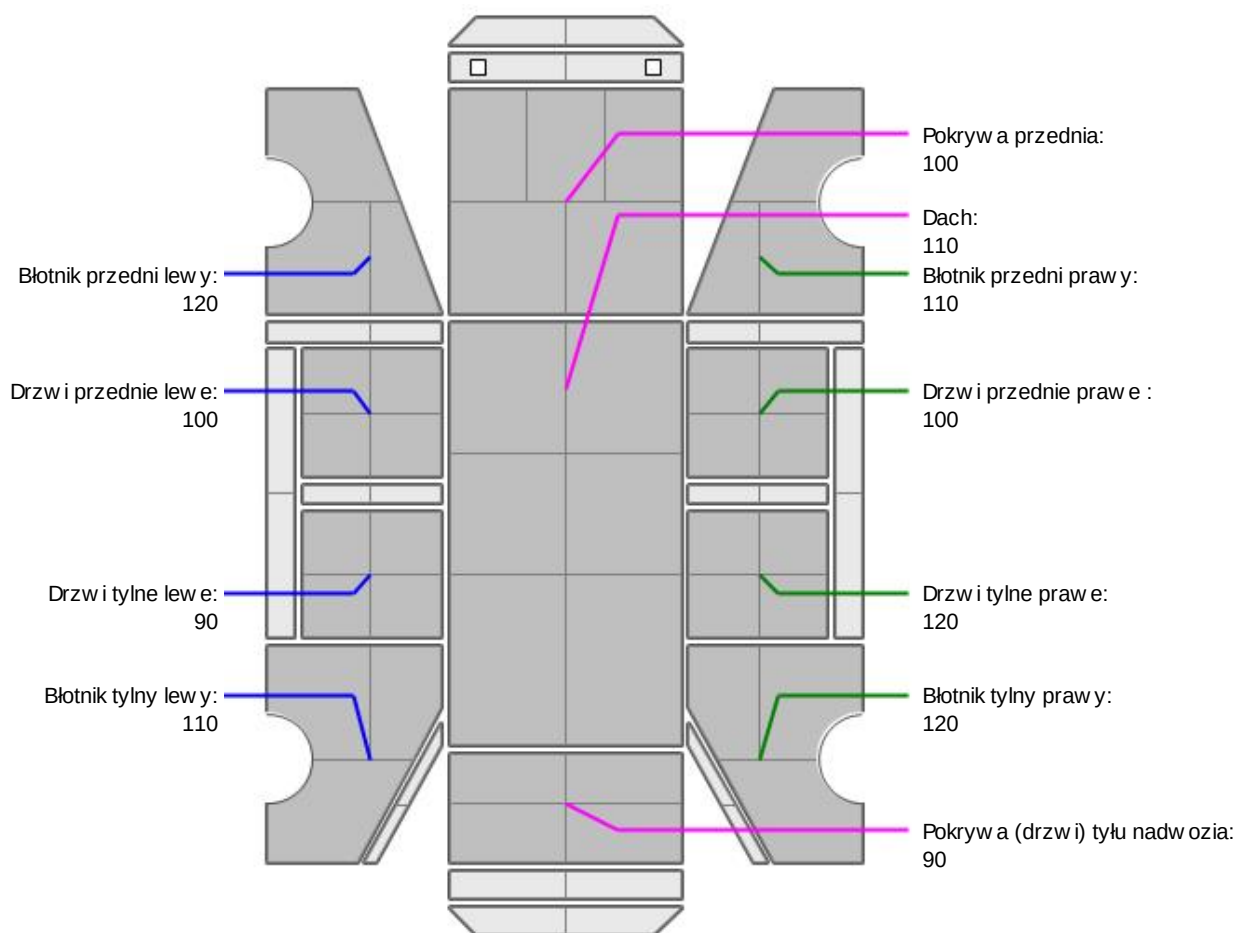
**NADWOZIE – Opis powłoki lakierowej**

Podane przedziały grubości powłoki lakierowej poszczególnych elementów dotyczą wyłącznie punktów pomiarowych, tj. trzech wybranych miejsc na danym elemencie nadwozia. Nie oznacza to, że w pozostałych obszarach danego elementu grubość powłoki jest jednakowa ani że nie może wykroczyć poza wskazane zakresy. Pomiary wykonano urządzeniem będącym w posiadaniu rzeczoznawcy. Pomiar wykonany innym przyrządem może się różnić.

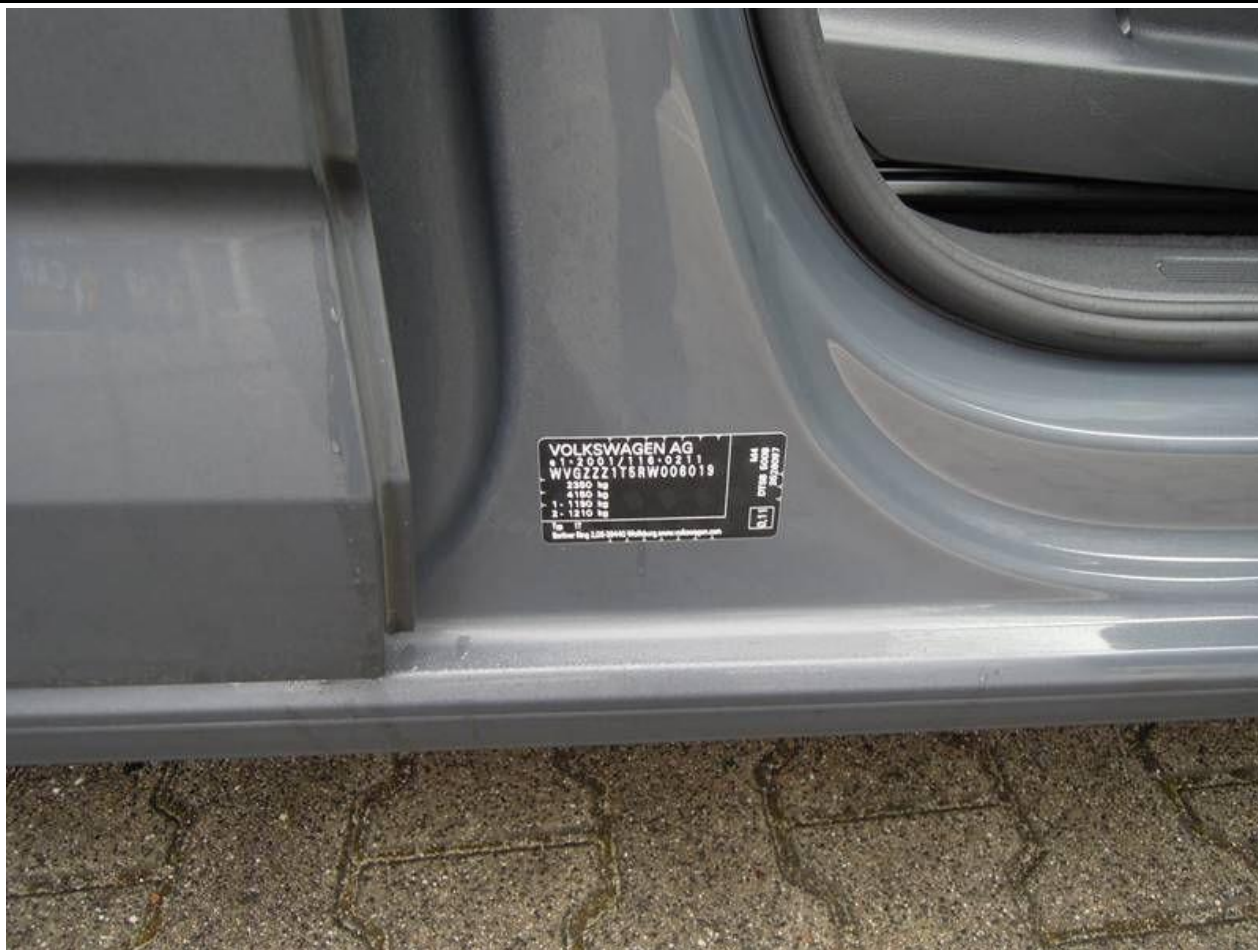
Fot. nr 8

Numer VIN wybity na karoserii oraz numer VIN tabliczki znamionowej zgodny z DR.

A close-up photograph of the engine compartment of a vehicle. The image shows various mechanical components, including a white plastic reservoir, black hoses, and a metal bracket. The bracket has two lines of text: "WV6ZZZTTS" and "RW006019", both preceded by an asterisk. The vehicle's body is dark, and the ground below is paved with interlocking stones.
