Nr zlecenia: 74/23/02/2026/CarArena STANDARD

## WYCENA WARTOŚCI

Zadanie: Ocena stanu technicznego i określenie wartości rynkowej pojazdu

| DANE IDENTYFIKACYJNE POJAZDU | | Dane: [O] II-2026 | |
|---|---|---|---|
| Marka: | BMW | Nr rejestracyjny: | PZ2T154 |

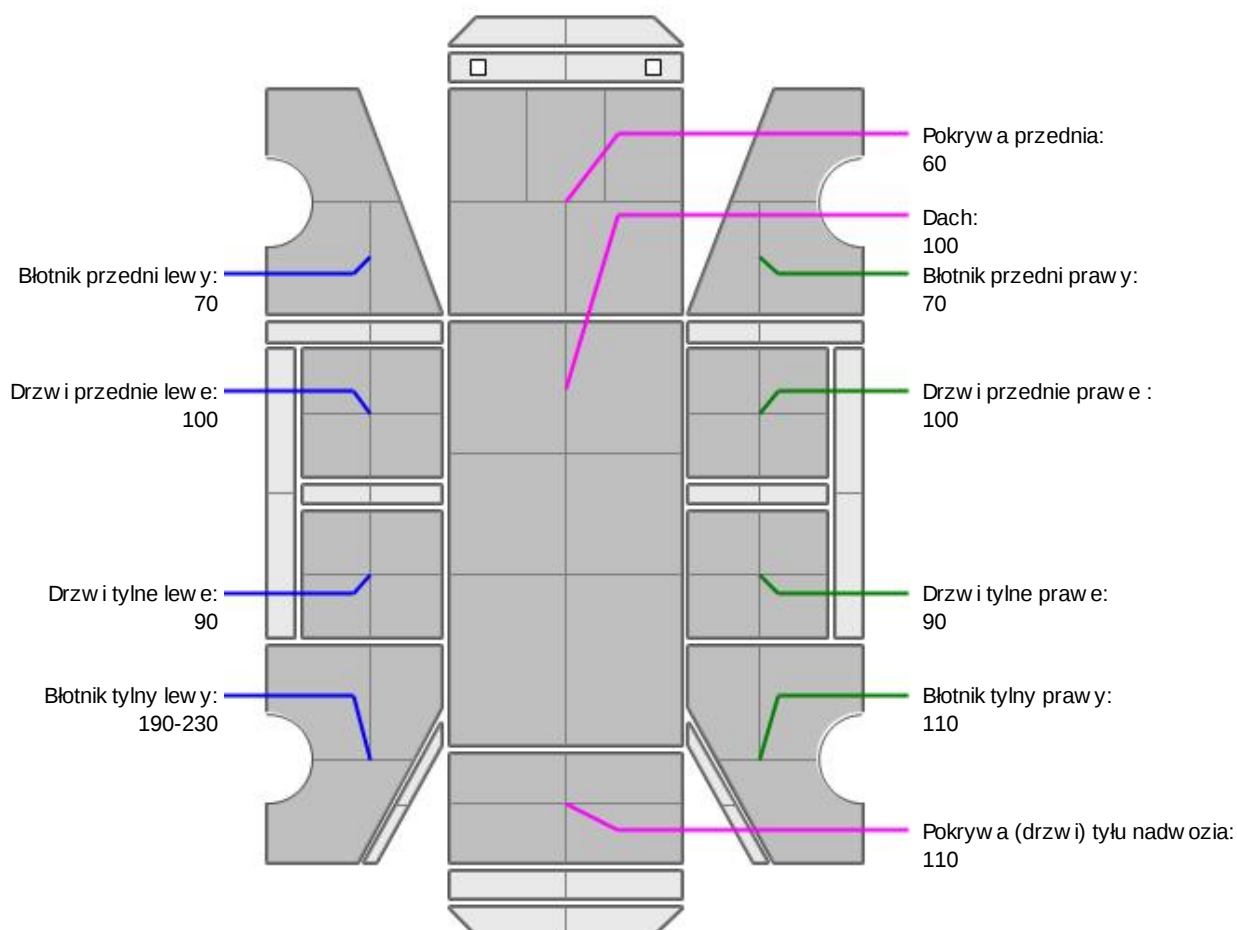
## NADWOZIE – Opis powłoki lakierowej

| L.p. | Nazwa elementu | L / P | Grubość powłoki [μm] | Opis |
| 1 | Pokrywa przednia | | 60 | |
| 2 | Dach | | 100 | |
| 3 | Błotnik przedni | L | 70 | |
| 4 | Drzwi przednie | L | 100 | |
| 5 | Drzwi tylne | L | 90 | |
| 6 | Błotnik tylny | L | 190-230 | |
| 7 | Błotnik przedni | P | 70 | |
| 8 | Drzwi przednie | P | 100 | |
| 9 | Drzwi tylne | P | 90 | |
| 10 | Błotnik tylny | P | 110 | |
| 11 | Pokrywa (drzwi) tyłu nadwozia | | 110 | |

Podane przedziały grubości powłoki lakierowej poszczególnych elementów dotyczą wyłącznie punktów pomiarowych, tj. trzech wybranych miejsc na danym elemencie nadwozia. Nie oznacza to, że w pozostałych obszarach danego elementu grubość powłoki jest jednakowa ani że nie może wykroczyć poza wskazane zakresy. Pomiary wykonano urządzeniem będącym w posiadaniu rzeczoznawcy. Pomiar wykonany innym przyrządem może się różnić.
