Nr zlecenia: 17/27/11/2025/CarArena STANDARD

## WYCENA WARTOŚCI

Zadanie: Ocena stanu technicznego i określenie wartości rynkowej pojazdu

| DANE IDENTYFIKACYJNE POJAZDU | | Dane: [O] XII-2025 | |
|---|---|---|---|
| Marka: | TOYOTA | Nr rejestracyjny: | WE4J749 |

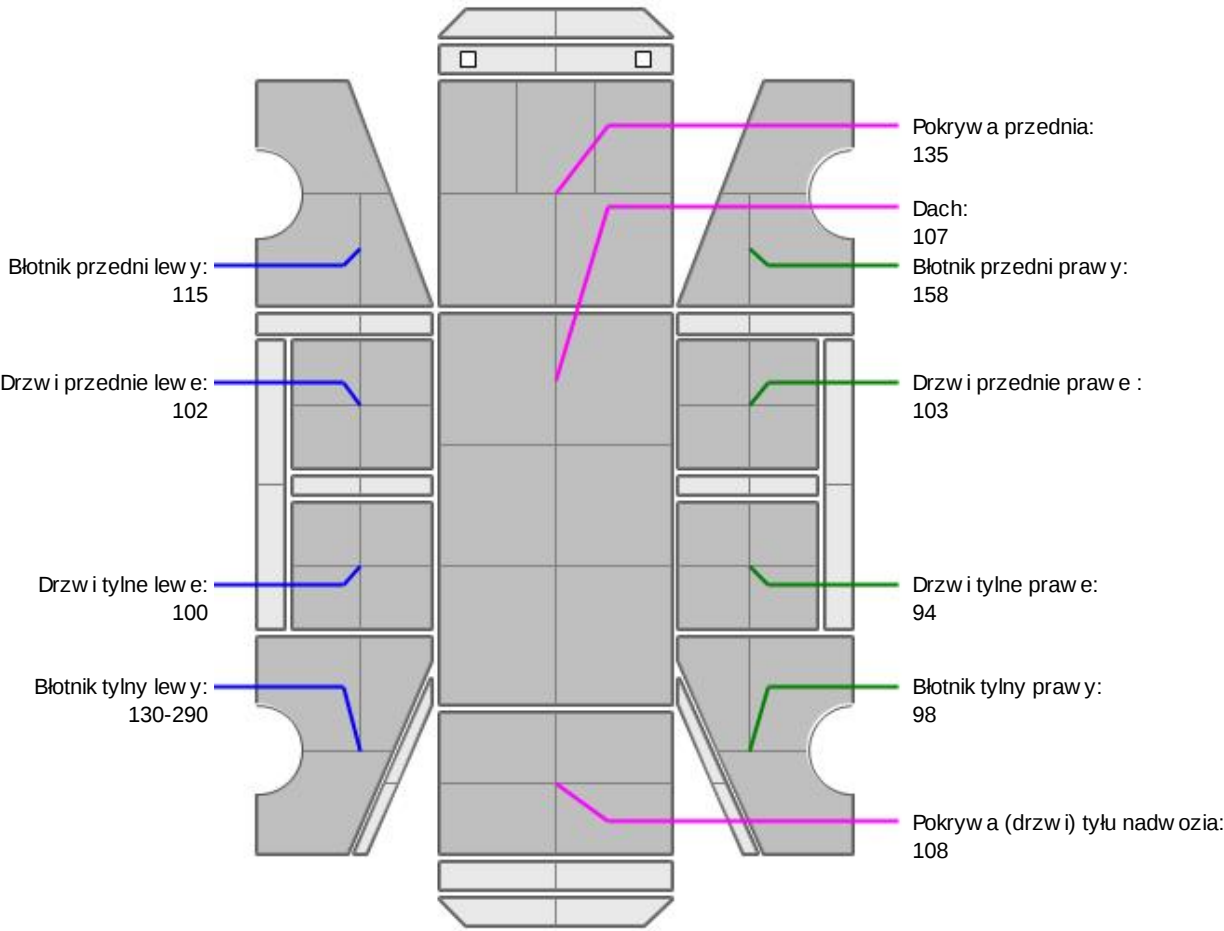
KABINA KIEROWCY – Opis powłoki lakierowej

| L.p. | Nazwa elementu | L / P | Grubość powłoki [μm] | Opis |
| 1 | Pokrywa przednia | | 135 | |
| 2 | Dach | | 107 | |
| 3 | Błotnik przedni | L | 115 | |
| 4 | Drzwi przednie | L | 102 | |
| 5 | Drzwi tylne | L | 100 | |
| 6 | Błotnik tylny | L | 130-290 | |

| 7 | Błotnik przedni | P | 158 | |
| 8 | Drzwi przednie | P | 103 | |
| 9 | Drzwi tylne | P | 94 | |
| 10 | Błotnik tylny | P | 98 | |
| 11 | Pokrywa (drzwi) tyłu nadwozia | | 108 | |

Podane przedziały grubości powłoki lakierowej poszczególnych elementów dotyczą wyłącznie punktów pomiarowych, tj. trzech wybranych miejsc na danym elemencie nadwozia. Nie oznacza to, że w pozostałych obszarach danego elementu grubość powłoki jest jednakowa ani że nie może wykroczać poza wskazane zakresy. Pomiary wykonano urządzeniem będącym w posiadaniu rzeczoznawcy. Pomiar wykonany innym przyrządem może się różnić.
