Nr zlecenia: 24/27/11/2025/CarArena STANDARD

## WYCENA WARTOŚCI

Zadanie: Ocena stanu technicznego i określenie wartości rynkowej pojazdu

| DANE IDENTYFIKACYJNE POJAZDU | | Dane: [O] XII-2025 | |
|---|---|---|---|
| Marka: | TOYOTA | Nr rejestracyjny: | WE3V800 |

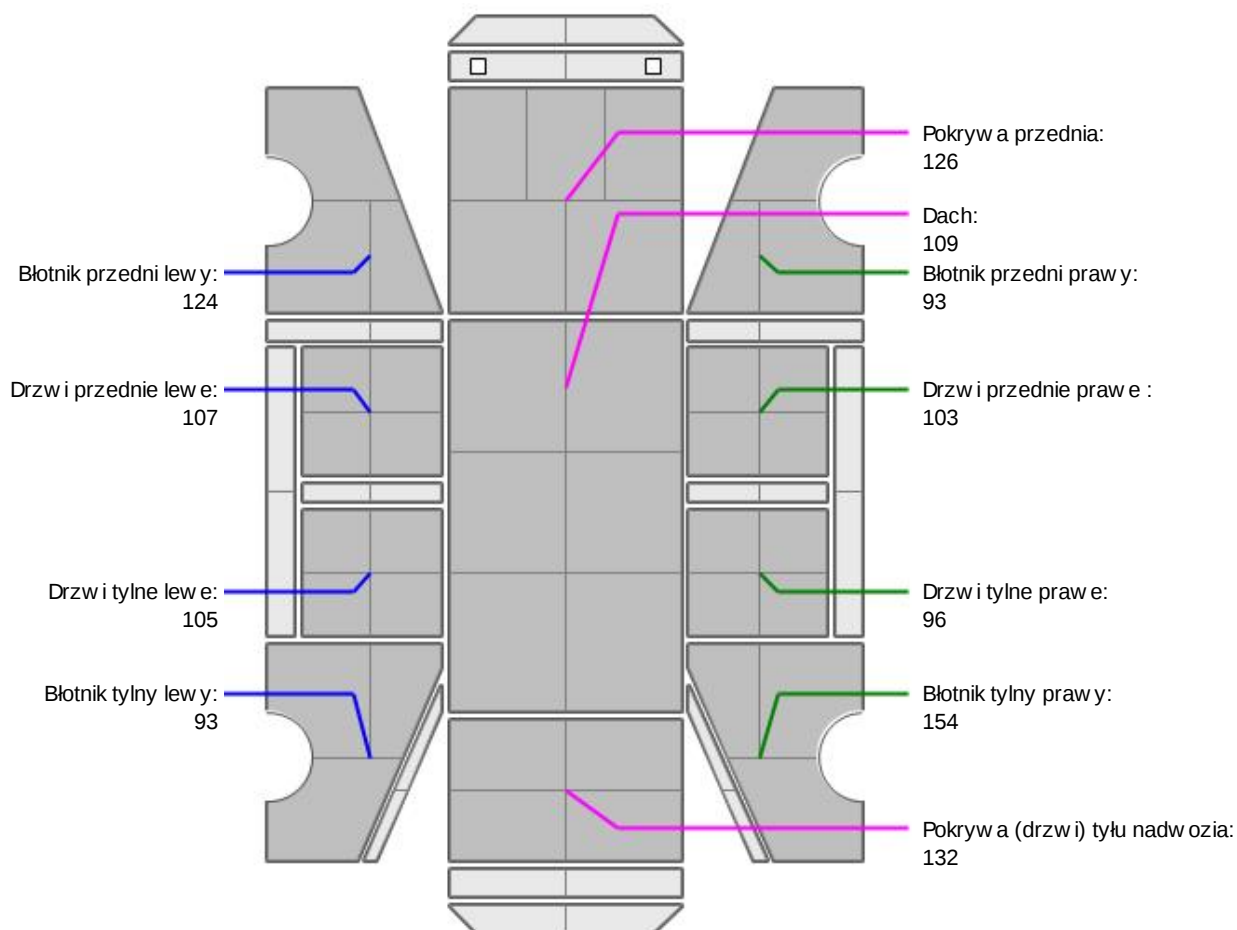
**KABINA KIEROWCY – Opis powłoki lakierowej**

| L.p. | Nazwa elementu | L / P | Grubość powłoki [µm] | Opis |
| 1 | Pokrywa przednia | | 126 | |
| 2 | Dach | | 109 | |
| 3 | Błotnik przedni | L | 124 | |
| 4 | Drzwi przednie | L | 107 | |

| 5 | Drzwi tylne | L | 105 | |
| 6 | Błotnik tylny | L | 93 | |
| 7 | Błotnik przedni | P | 93 | |
| 8 | Drzwi przednie | P | 103 | |
| 9 | Drzwi tylne | P | 96 | |
| 10 | Błotnik tylny | P | 154 | |
| 11 | Pokrywa (drzwi) tyłu nadwozia | | 132 | |

Podane przedziały grubości powłoki lakierowej poszczególnych elementów dotyczą wyłącznie punktów pomiarowych, tj. trzech wybranych miejsc na danym elemencie nadwozia. Nie oznacza to, że w pozostałych obszarach danego elementu grubość powłoki jest jednakowa ani że nie może wykaczać poza wskazane zakresy. Pomiary wykonano urządzeniem będącym w posiadaniu rzeczoznawcy. Pomiar wykonany innym przyrządem może się różnić.
