Nr zlecenia: 25/27/11/2025/CarArena STANDARD

## WYCENA WARTOŚCI

Zadanie: Ocena stanu technicznego i określenie wartości rynkowej pojazdu

| DANE IDENTYFIKACYJNE POJAZDU | | Dane: [O] XII-2025 | |
|---|---|---|---|
| Model pojazdu: | Corolla 1.8 Hybrid MR`19 E6 | Nr Info-Ekspert: | 037-03194 |

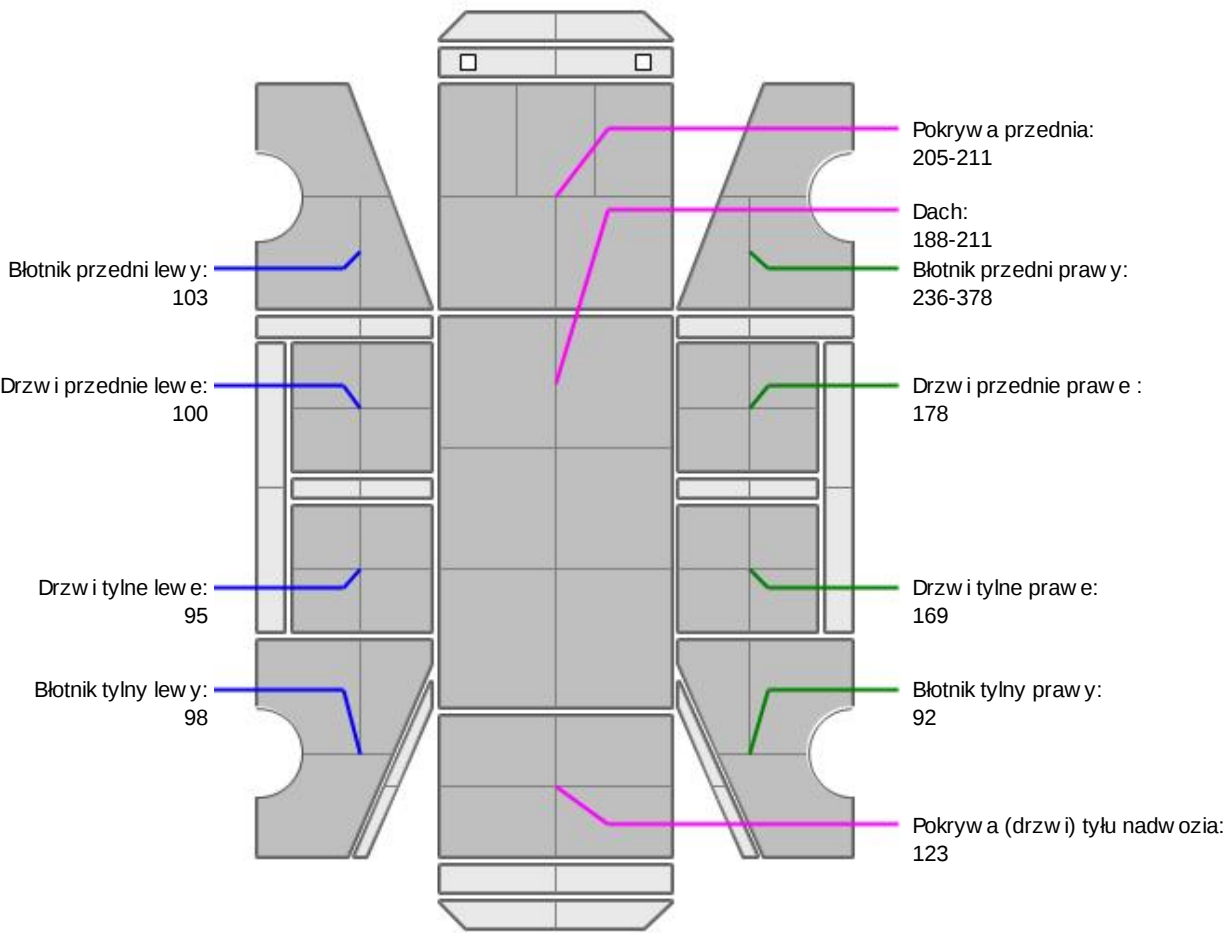
KABINA KIEROWCY – Opis powłoki lakierowej

| L.p. | Nazwa elementu | L / P | Grubość powłoki [µm] | Opis |
| 1 | Pokrywa przednia | | 205-211 | |
| 2 | Dach | | 188-211 | |
| 3 | Błotnik przedni | L | 103 | |
| 4 | Drzwi przednie | L | 100 | |
| 5 | Drzwi tylne | L | 95 | |
| 6 | Błotnik tylny | L | 98 | |

| 7 | Błotnik przedni | P | 236-378 | |
| 8 | Drzwi przednie | P | 178 | |
| 9 | Drzwi tylne | P | 169 | |
| 10 | Błotnik tylny | P | 92 | |
| 11 | Pokrywa (drzwi) tyłu nadwozia | | 123 | |

Podane przedziały grubości powłoki lakierowej poszczególnych elementów dotyczą wyłącznie punktów pomiarowych, tj. trzech wybranych miejsc na danym elemencie nadwozia. Nie oznacza to, że w pozostałych obszarach danego elementu grubość powłoki jest jednakowa ani że nie może wykroczać poza wskazane zakresy. Pomiary wykonano urządzeniem będącym w posiadaniu rzeczoznawcy. Pomiar wykonany innym przyrządem może się różnić.
