Nr zlecenia: 26/27/11/2025/CarArena STANDARD

## Wycena Wartości

Zadanie: Ocena stanu technicznego i określenie wartości rynkowej pojazdu

| DANE IDENTYFIKACYJNE POJAZDU | | Dane: [O] XII-2025 | |
|---|---|---|---|
| Marka: | TOYOTA | Nr rejestracyjny: | WE4J752 |

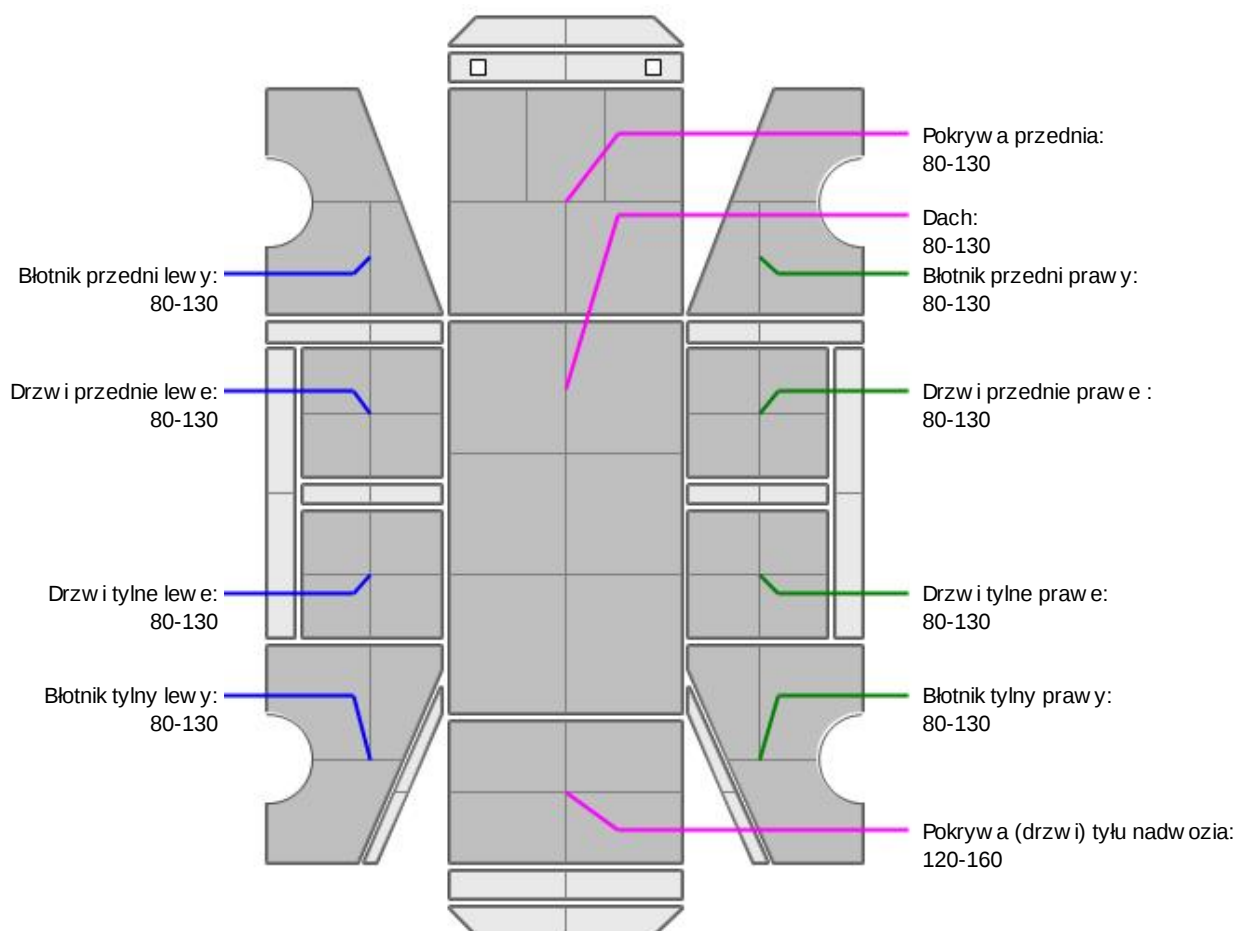
**KABINA KIEROWCY – Opis powłoki lakierowej**

| L.p. | Nazwa elementu | L / P | Grubość powłoki [μm] | Opis |
| 1 | Pokrywa przednia | | 80-130 | |
| 2 | Dach | | 80-130 | |
| 3 | Błotnik przedni | L | 80-130 | |
| 4 | Drzwi przednie | L | 80-130 | |
| 5 | Drzwi tylne | L | 80-130 | |
| 6 | Błotnik tylny | L | 80-130 | |
| 7 | Błotnik przedni | P | 80-130 | |
| 8 | Drzwi przednie | P | 80-130 | |
| 9 | Drzwi tylne | P | 80-130 | |
| 10 | Błotnik tylny | P | 80-130 | |
| 11 | Pokrywa (drzwi) tyłu nadwozia | | 120-160 | |

Podane przedziały grubości powłoki lakierowej, dotyczą punktów pomiarowych. Nie mogą być traktowane jako gwarancja, że grubość powłoki lakierowej w innych punktach nie wykracza poza te przedziały. Pomiar powłoki lakierowej został wykonany urządzeniem będącym w posiadaniu rzeczoznawcy. Pomiar wykonany innym przyrządem może się różnić.
