Nr zlecenia: 31/20/02/2026/CarArena STANDARD

## Wycena Wartości

Zadanie: Ocena stanu technicznego i określenie wartości rynkowej pojazdu

| DANE IDENTYFIKACYJNE POJAZDU | | Dane: [O] II-2026 | |
|---|---|---|---|
| Model pojazdu: | <b>Passat B8 2.0 TDI-CR MR`20 E6d</b> | Nr Info-Ekspert: | <b>040-09652</b> |

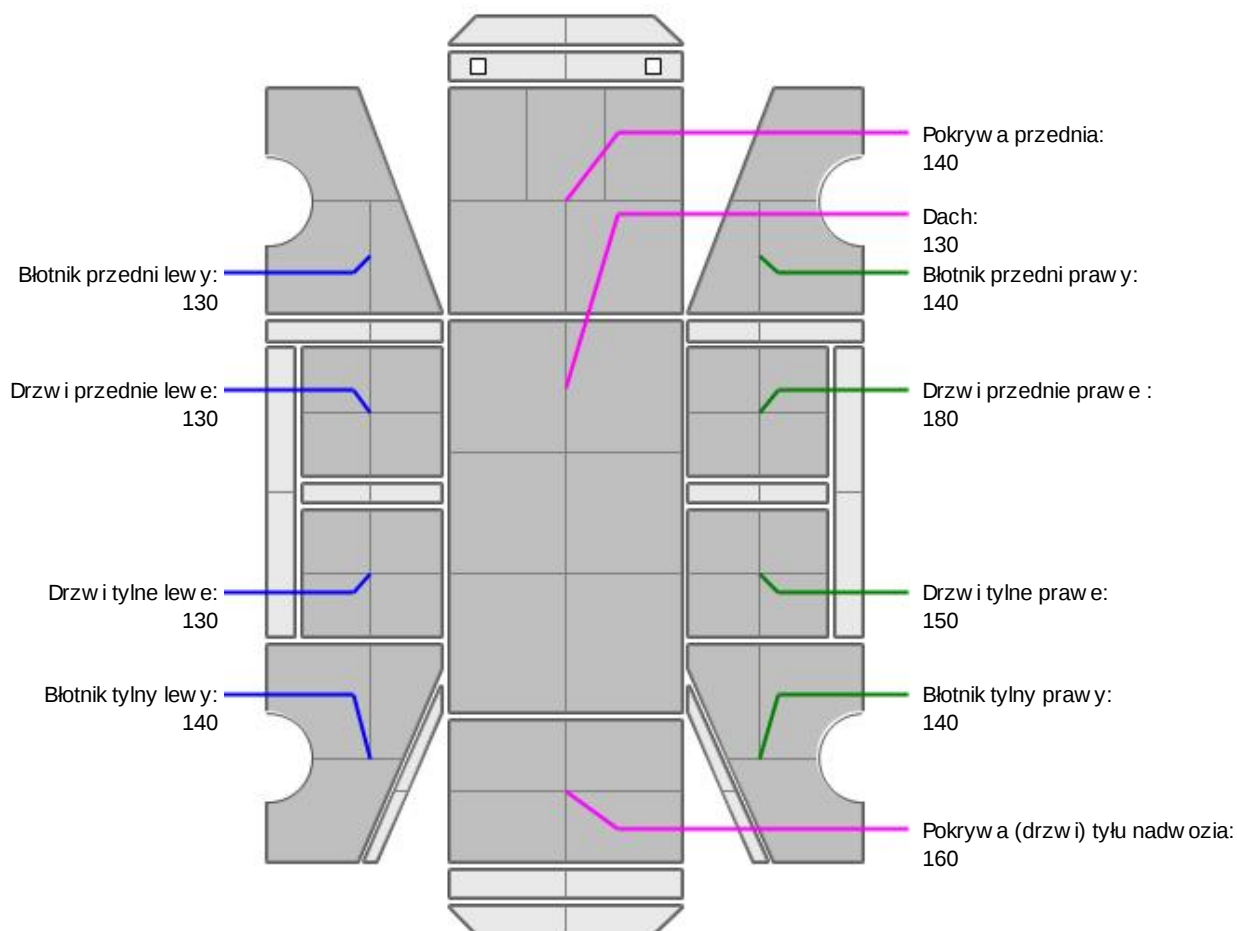
### KABINA KIEROWCY – Opis powłoki lakierowej

| L.p. | Nazwa elementu | L / P | Grubość powłoki [µm] | Opis |
| 1 | Pokrywa przednia | | 140 | |
| 2 | Dach | | 130 | |
| 3 | Błotnik przedni | L | 130 | |
| 4 | Drzwi przednie | L | 130 | |
| 5 | Drzwi tylne | L | 130 | |
| 6 | Błotnik tylny | L | 140 | |
| 7 | Błotnik przedni | P | 140 | |
| 8 | Drzwi przednie | P | 180 | |
| 9 | Drzwi tylne | P | 150 | |
| 10 | Błotnik tylny | P | 140 | |
| 11 | Pokrywa (drzwi) tyłu nadwozia | | 160 | |

Podane przedziały grubości powłoki lakierowej poszczególnych elementów dotyczą wyłącznie punktów pomiarowych, tj. trzech wybranych miejsc na danym elemencie nadwozia. Nie oznacza to, że w pozostałych obszarach danego elementu grubość powłoki jest jednakowa ani że nie może wykroczyć poza wskazane zakresy. Pomiary wykonano urządzeniem będącym w posiadaniu rzeczoznawcy. Pomiar wykonany innym przyrządem może się różnić.
