Nr zlecenia: 91/20/02/2026/CarArena STANDARD z dnia: 2026/02/20

WYCENA WARTOŚCI

Zadanie: Ocena stanu technicznego i określenie wartości rynkowej pojazdu

| DANE IDENTYFIKACYJNE POJAZDU | | Dane: [O] II-2026 | |
|---|---|---|---|
| Model pojazdu: | ProCeed 1.5 MR`22 E6 | Nr Info-Ekspert: | 052-01809 |

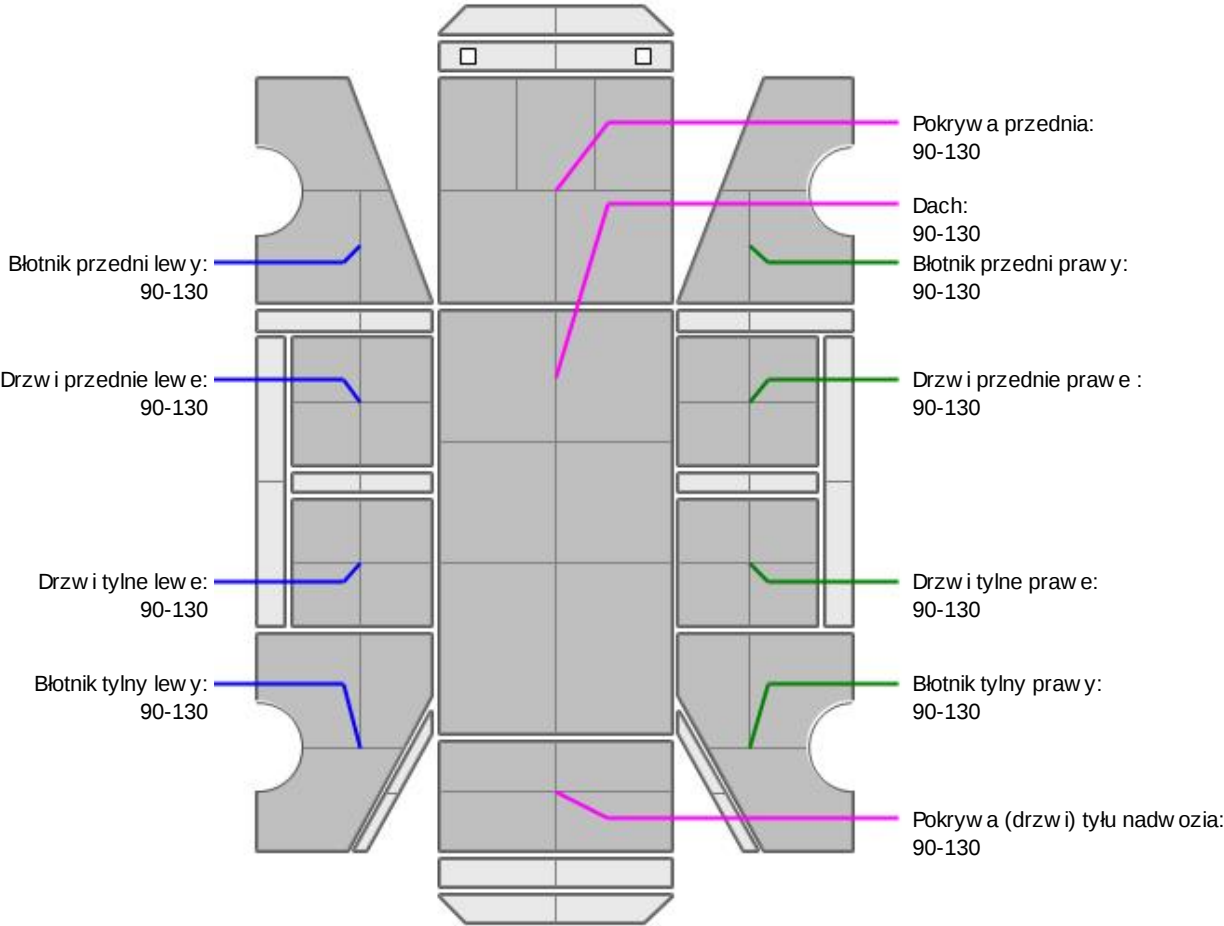
**NADWOZIE – Opis powłoki lakierowej**

| L.p. | Nazwa elementu | L / P | Grubość powłoki [µm] | Opis |
| 1 | Pokrywa przednia | | 90-130 | |
| 2 | Dach | | 90-130 | |
| 3 | Błotnik przedni | L | 90-130 | |
| 4 | Drzwi przednie | L | 90-130 | |

| 5 | Drzwi tylne | L | 90-130 | |
| 6 | Błotnik tylny | L | 90-130 | |
| 7 | Błotnik przedni | P | 90-130 | |
| 8 | Drzwi przednie | P | 90-130 | |
| 9 | Drzwi tylne | P | 90-130 | |
| 10 | Błotnik tylny | P | 90-130 | |
| 11 | Pokrywa (drzwi) tyłu nadwozia | | 90-130 | |

Podane przedziały grubości powłoki lakierowej poszczególnych elementów dotyczą wyłącznie punktów pomiarowych, tj. trzech wybranych miejsc na danym elemencie nadwozia. Nie oznacza to, że w pozostałych obszarach danego elementu grubość powłoki jest jednakowa ani że nie może wykroczyć poza wskazane zakresy. Pomiary wykonano urządzeniem będącym w posiadaniu rzeczoznawcy. Pomiar wykonany innym przyrządem może się różnić.
