Nr zlecenia: 38/17/02/2026/STELLANTIS CarArena

## WYCENA WARTOŚCI

Zadanie: Ocena stanu technicznego i określenie wartości rynkowej pojazdu

| DANE IDENTYFIKACYJNE POJAZDU | | Dane: [O] II-2026 | |
|---|---|---|---|
| Marka: | CITROËN | Nr rejestracyjny: | PY6346G |

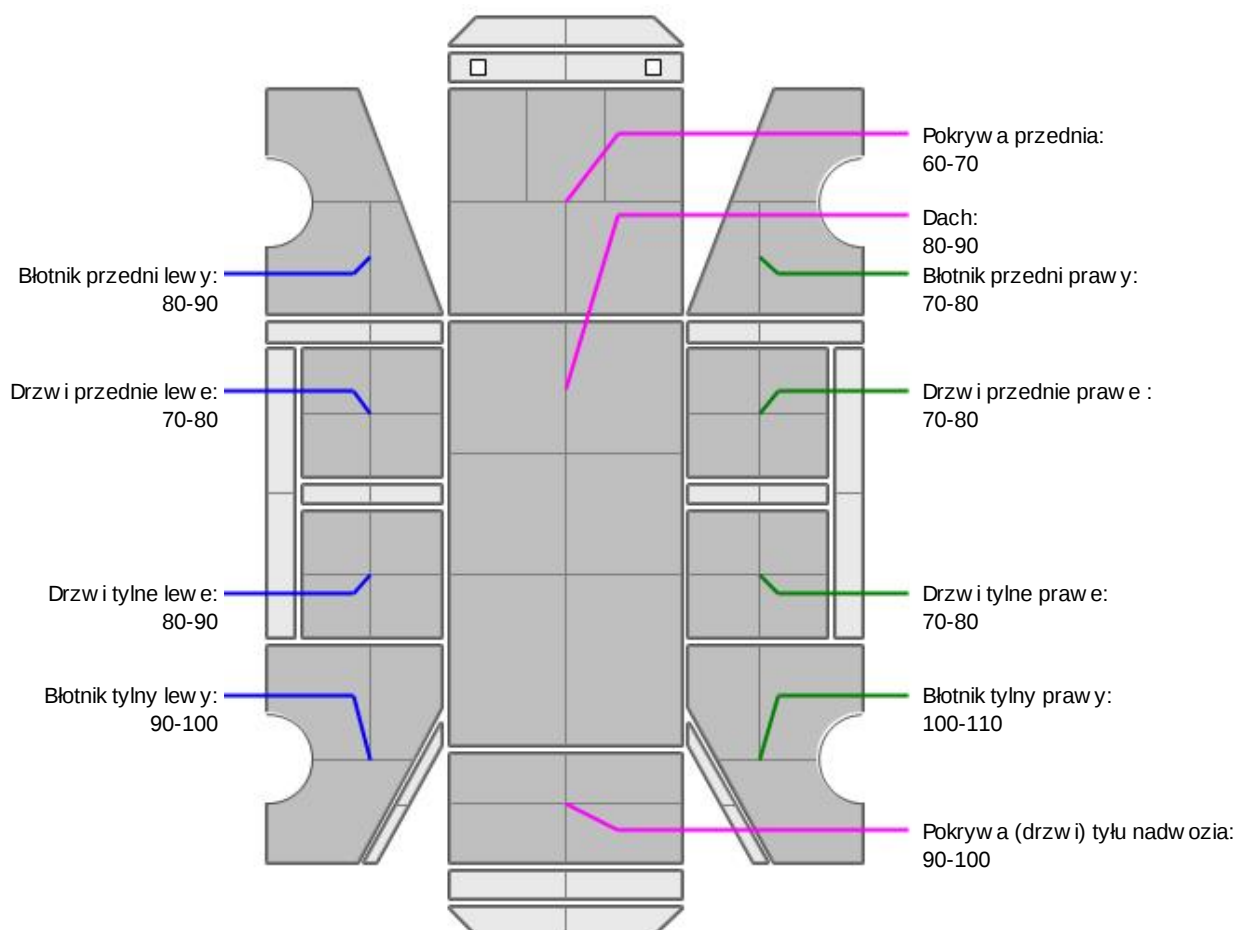
**NADWOZIE – Opis powłoki lakierowej**

| L.p. | Nazwa elementu | L / P | Grubość powłoki<br>[μm] | Opis |
| 1 | Pokrywa przednia | | 60-70 | |
| 2 | Dach | | 80-90 | |
| 3 | Błotnik przedni | L | 80-90 | |
| 4 | Drzwi przednie | L | 70-80 | |
| 5 | Drzwi tylne | L | 80-90 | |
| 6 | Błotnik tylny | L | 90-100 | |
| 7 | Błotnik przedni | P | 70-80 | |
| 8 | Drzwi przednie | P | 70-80 | |
| 9 | Drzwi tylne | P | 70-80 | |
| 10 | Błotnik tylny | P | 100-110 | |
| 11 | Pokrywa (drzwi) tyłu nadwozia | | 90-100 | |

Podane przedziały grubości powłoki lakierowej poszczególnych elementów dotyczą wyłącznie punktów pomiarowych, tj. trzech wybranych miejsc na danym elemencie nadwozia. Nie oznacza to, że w pozostałych obszarach danego elementu grubość powłoki jest jednakowa ani że nie może wykroczyć poza wskazane zakresy. Pomiary wykonano urządzeniem będącym w posiadaniu rzeczoznawcy. Pomiar wykonany innym przyrządem może się różnić.
