Nr zlecenia: 30/20/02/2026/CarArena STANDARD

## Wycena Wartości

Zadanie: Ocena stanu technicznego i określenie wartości rynkowej pojazdu

| DANE IDENTYFIKACYJNE POJAZDU | | Dane: [C] II-2026 | |
|---|---|---|---|
| Model pojazdu: | 65C17 Daily HI-MATIC MR`14 E5 6.5t | Nr Info-Ekspert: | 142-06219 |

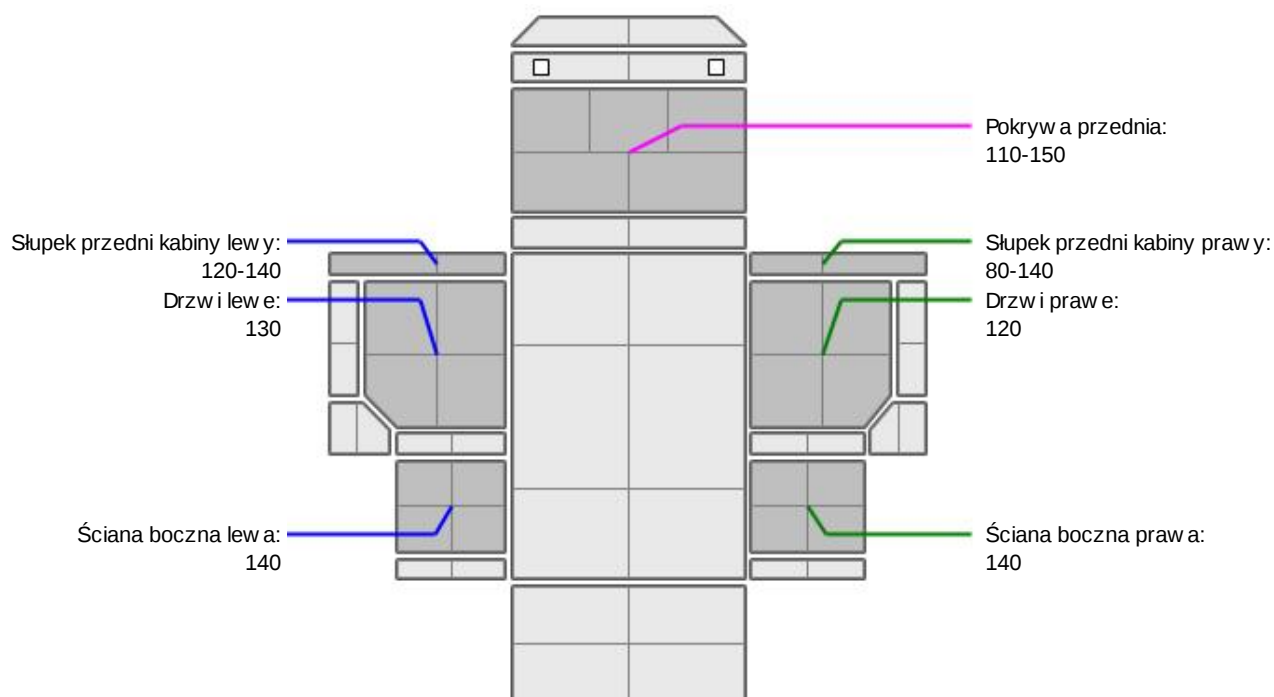
## KABINA KIEROWCY – Opis powłoki lakierowej

| L.p. | Nazwa elementu | L / P | Grubość powłoki [μm] | Opis |
| 1 | Pokrywa przednia | | 110-150 | |
| 2 | Słupek przedni kabiny | L | 120-140 | |
| 3 | Drzwi | L | 130 | |
| 4 | Ściana boczna | L | 140 | |
| 5 | Słupek przedni kabiny | P | 80-140 | |
| 6 | Drzwi | P | 120 | |
| 7 | Ściana boczna | P | 140 | |

Podane przedziały grubości powłoki lakierowej poszczególnych elementów dotyczą wyłącznie punktów pomiarowych, tj. trzech wybranych miejsc na danym elemencie nadwozia. Nie oznacza to, że w pozostałych obszarach danego elementu grubość powłoki jest jednakowa ani że nie może wykroczać poza wskazane zakresy. Pomiary wykonano urządzeniem będącym w posiadaniu rzeczoznawcy. Pomiar wykonany innym przyrządem może się różnić.
