Nr zlecenia: 79/20/02/2026/CarArena STANDARD

## Wycena wartości

Zadanie: Ocena stanu technicznego i określenie wartości rynkowej pojazdu

| DANE IDENTYFIKACYJNE POJAZDU | | Dane: [T] II-2026 | |
|---|---|---|---|
| Model pojazdu: | Sportage 1.6 T-GDI MR`22 E6e | Nr Info-Ekspert: | 052-01763 |

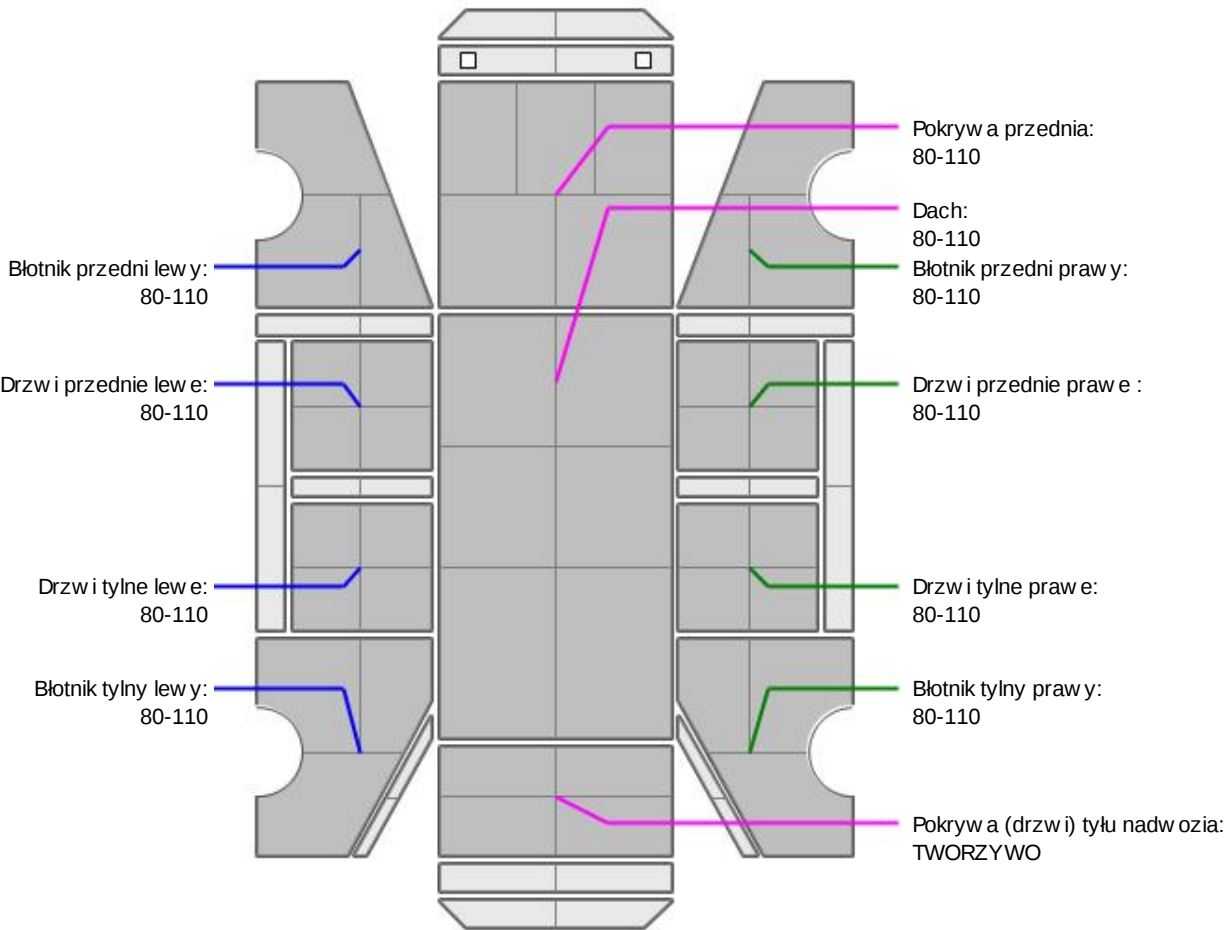
NADWOZIE – Opis powłoki lakierowej

| L.p. | Nazwa elementu | L / P | Grubość powłoki [µm] | Opis |
| 1 | Pokrywa przednia | | 80-110 | |
| 2 | Dach | | 80-110 | |
| 3 | Błotnik przedni | L | 80-110 | |
| 4 | Drzwi przednie | L | 80-110 | |
| 5 | Drzwi tylne | L | 80-110 | |
| 6 | Błotnik tylny | L | 80-110 | |
| 7 | Błotnik przedni | P | 80-110 | |
| 8 | Drzwi przednie | P | 80-110 | |
| 9 | Drzwi tylne | P | 80-110 | |
| 10 | Błotnik tylny | P | 80-110 | |
| 11 | Pokrywa (drzwi) tyłu nadwozia | | TWORZYWO | |

Podane przedziały grubości powłoki lakierowej poszczególnych elementów dotyczą wyłącznie punktów pomiarowych, tj. trzech wybranych miejsc na danym elemencie nadwozia. Nie oznacza to, że w pozostałych obszarach danego elementu grubość powłoki jest jednakowa ani że nie może wykraczać poza wskazane zakresy. Pomiary wykonano urządzeniem będącym w posiadaniu rzeczoznawcy. Pomiar wykonany innym przyrządem może się różnić.
