Nr zlecenia: 57/19/02/2026/CarArena STANDARD

## WYCENA WARTOŚCI

Zadanie: Ocena stanu technicznego i określenie wartości rynkowej pojazdu

| DANE IDENTYFIKACYJNE POJAZDU | | Dane: [O] II-2026 | |
|---|---|---|---|
| Marka: | OPEL | Nr rejestracyjny: | WE152RE |

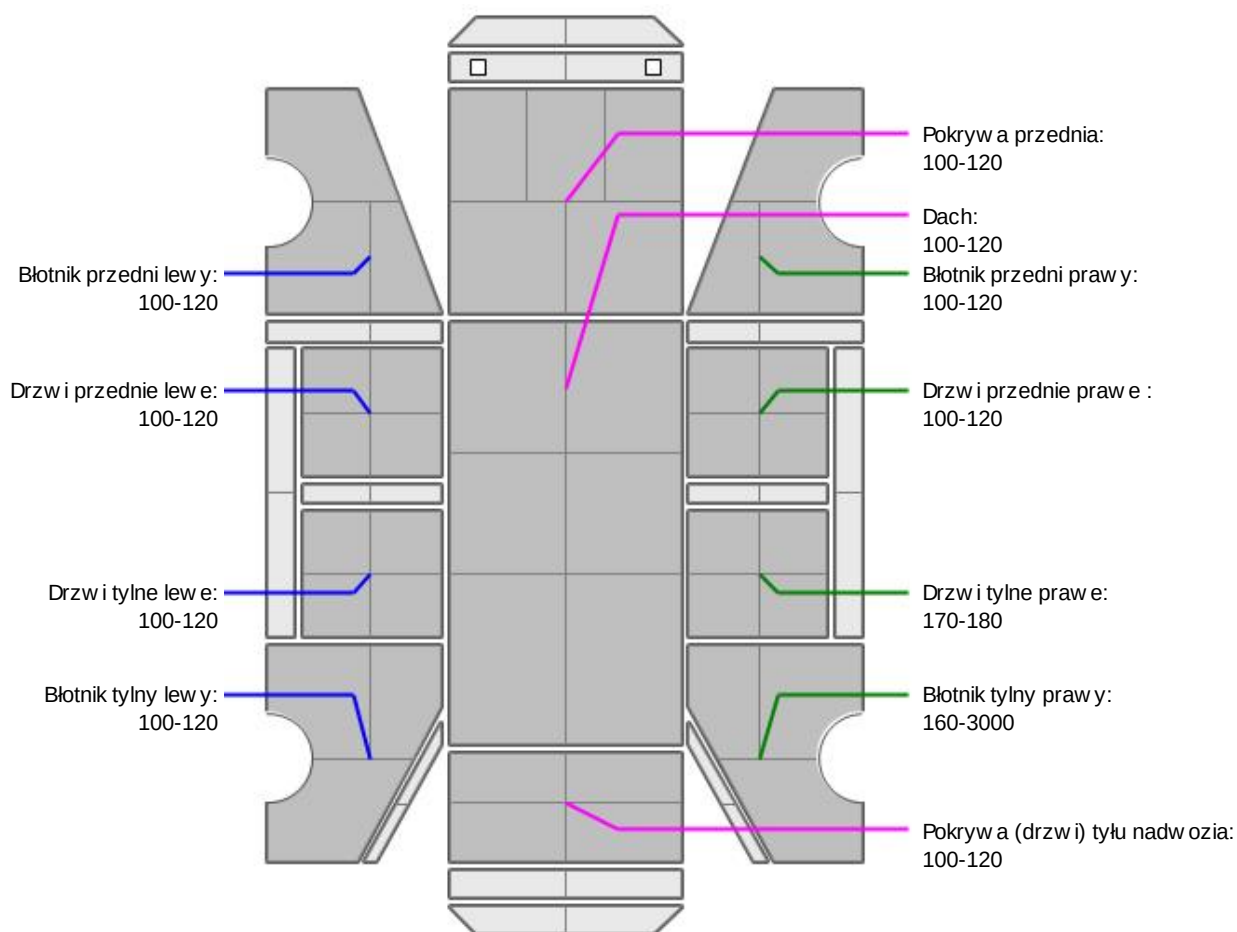
### NADWOZIE – Opis powłoki lakierowej

| L.p. | Nazwa elementu | L / P | Grubość powłoki [μm] | Opis |
| 1 | Pokrywa przednia | | 100-120 | |
| 2 | Dach | | 100-120 | |
| 3 | Błotnik przedni | L | 100-120 | |
| 4 | Drzwi przednie | L | 100-120 | |
| 5 | Drzwi tylne | L | 100-120 | |
| 6 | Błotnik tylny | L | 100-120 | |
| 7 | Błotnik przedni | P | 100-120 | |
| 8 | Drzwi przednie | P | 100-120 | |
| 9 | Drzwi tylne | P | 170-180 | |
| 10 | Błotnik tylny | P | 160-3000 | |
| 11 | Pokrywa (drzwi) tyłu nadwozia | | 100-120 | |

Podane przedziały grubości powłoki lakierowej poszczególnych elementów dotyczą wyłącznie punktów pomiarowych, tj. trzech wybranych miejsc na danym elemencie nadwozia. Nie oznacza to, że w pozostałych obszarach danego elementu grubość powłoki jest jednakowa ani że nie może wykroczyć poza wskazane zakresy. Pomiary wykonano urządzeniem będącym w posiadaniu rzeczoznawcy. Pomiar wykonany innym przyrządem może się różnić.
