Nr zlecenia: 277/26/02/2026/CarArena STANDARD

## Wycena wartości

Zadanie: Ocena stanu technicznego i określenie wartości rynkowej pojazdu

| DANE IDENTYFIKACYJNE POJAZDU | | Dane: [D] III-2026 | |
|---|---|---|---|
| Model pojazdu: | FT 350 2.0 TDCi MR`16 E6 3.5t | Nr Info-Ekspert: | 011-09554 |

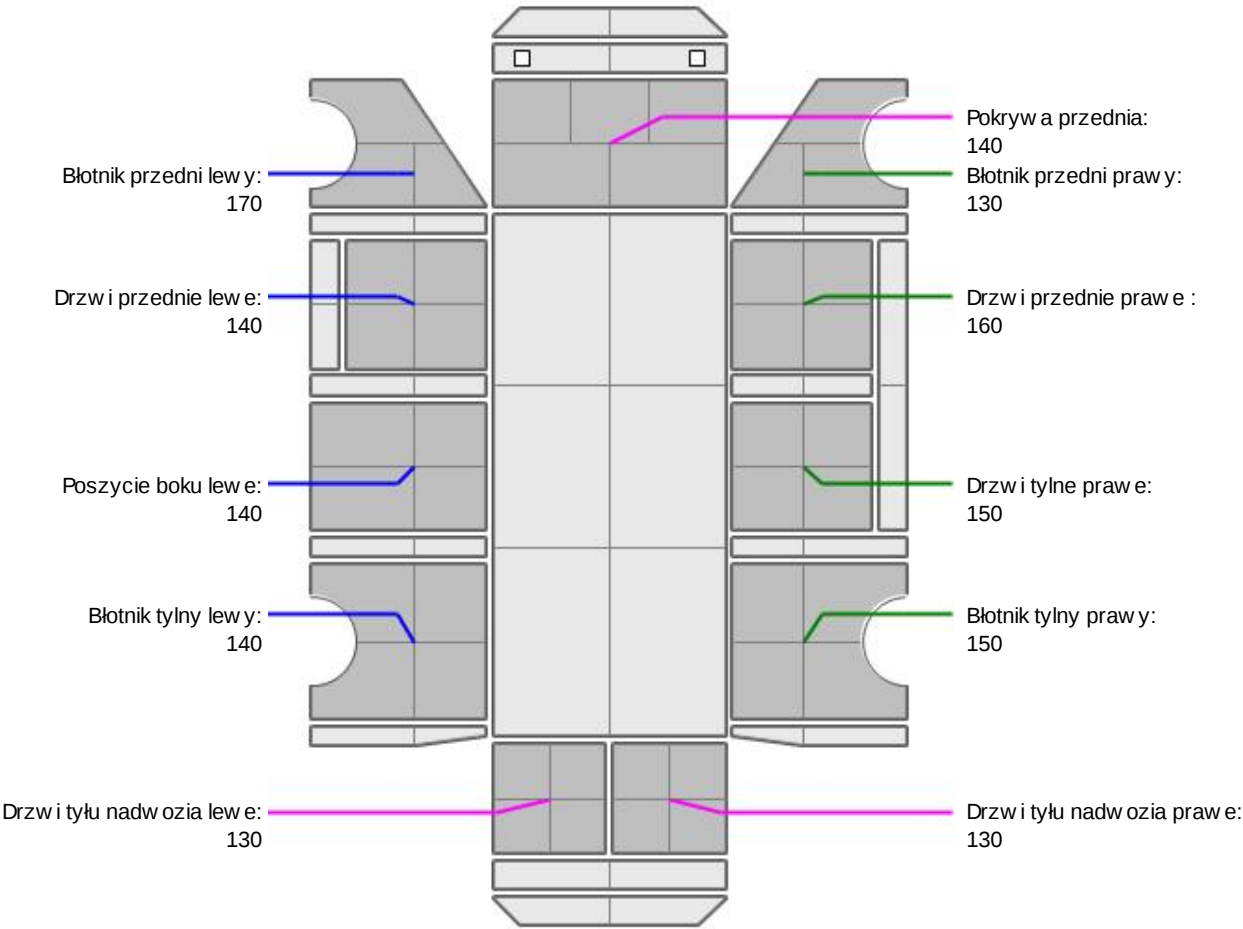
**NADWOZIE – Opis powłoki lakierowej**

| L.p. | Nazwa elementu | L / P | Grubość powłoki [µm] | Opis |
| 1 | Pokrywa przednia | | 140 | |
| 2 | Błotnik przedni | L | 170 | |
| 3 | Drzwi przednie | L | 140 | |
| 4 | Poszycie boku | L | 140 | |

| 5 | Błotnik tylny | L | 140 | |
| 6 | Drzwi tyłu nadwozia | | 130 | |
| 7 | Błotnik przedni | P | 130 | |
| 8 | Drzwi przednie | P | 160 | |
| 9 | Drzwi tylne | P | 150 | |
| 10 | Błotnik tylny | P | 150 | |
| 11 | Drzwi tyłu nadwozia | | 130 | |

Podane przedziały grubości powłoki lakierowej poszczególnych elementów dotyczą wyłącznie punktów pomiarowych, tj. trzech wybranych miejsc na danym elemencie nadwozia. Nie oznacza to, że w pozostałych obszarach danego elementu grubość powłoki jest jednakowa ani że nie może wykroczać poza wskazane zakresy. Pomiary wykonano urządzeniem będącym w posiadaniu rzeczoznawcy. Pomiar wykonany innym przyrządem może się różnić.
