## WYCENA WARTOŚCI

Zadanie: Ocena stanu technicznego i określenie wartości rynkowej pojazdu

| DANE IDENTYFIKACYJNE POJAZDU | | Dane: [T] III-2026 | |
|---|---|---|---|
| Marka: | BMW | Nr rejestracyjny: | PZ6E010 |
| Model pojazdu: | X5 Diesel MR`23 E6d G05 | Nr Info-Ekspert: | 003-06777 |

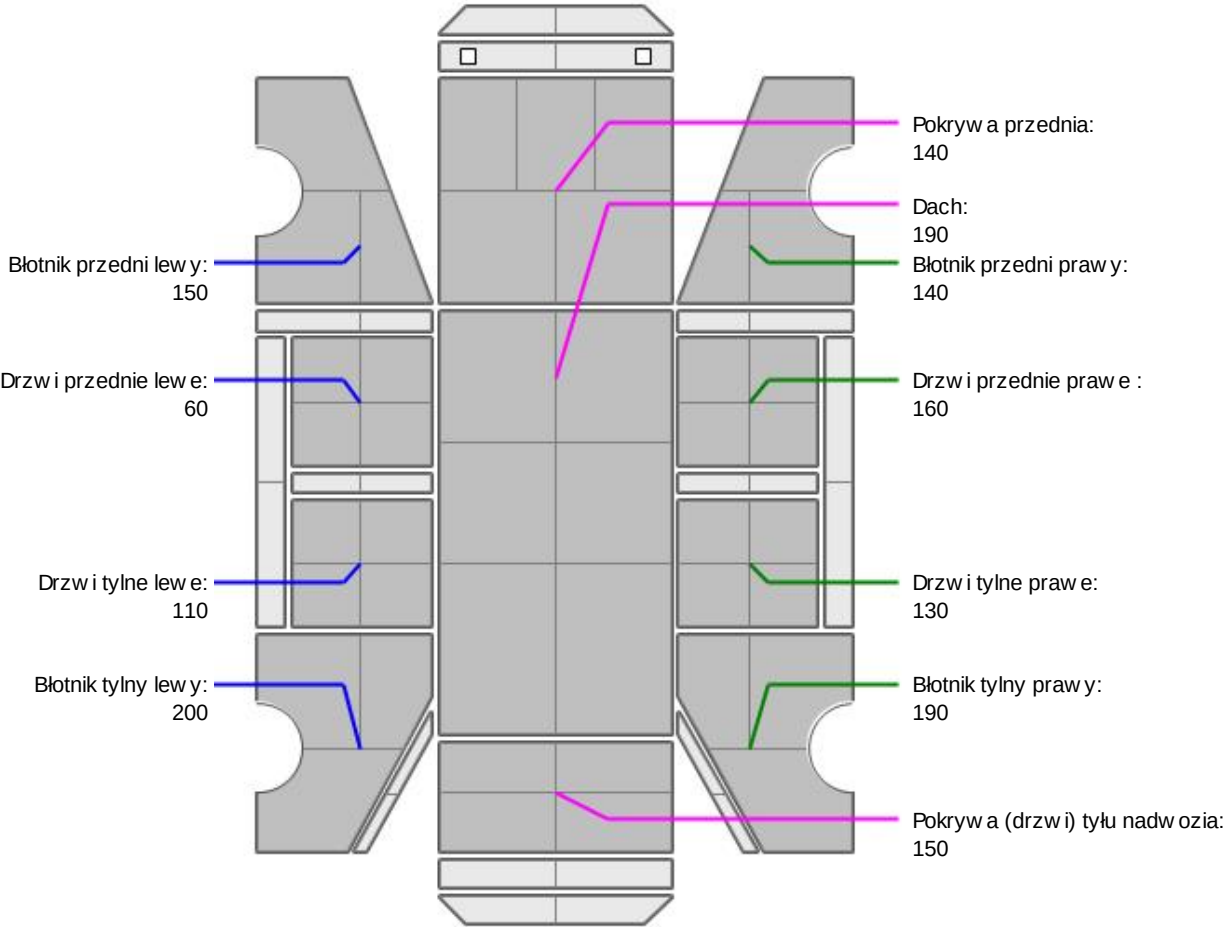
NADWOZIE – Opis powłoki lakierowej

| L.p. | Nazwa elementu | L / P | Grubość powłoki [µm] | Opis |
| 1 | Pokrywa przednia | | 140 | |
| 2 | Dach | | 190 | |
| 3 | Błotnik przedni | L | 150 | |
| 4 | Drzwi przednie | L | 60 | |
| 5 | Drzwi tylne | L | 110 | |
| 6 | Błotnik tylny | L | 200 | |
| 7 | Błotnik przedni | P | 140 | |
| 8 | Drzwi przednie | P | 160 | |
| 9 | Drzwi tylne | P | 130 | |
| 10 | Błotnik tylny | P | 190 | |
| 11 | Pokrywa (drzwi) tyłu nadwozia | | 150 | |

Podane przedziały grubości powłoki lakierowej poszczególnych elementów dotyczą wyłącznie punktów pomiarowych, tj. trzech wybranych miejsc na danym elemencie nadwozia. Nie oznacza to, że w pozostałych obszarach danego elementu grubość powłoki jest jednakowa ani że nie może wykroczyć poza wskazane zakresy. Pomiary wykonano urządzeniem będącym w posiadaniu rzeczoznawcy. Pomiar wykonany innym przyrządem może się różnić.
