# WYCENA WARTOŚCI

Zadanie: Ocena stanu technicznego i określenie wartości rynkowej pojazdu

| DANE IDENTYFIKACYJNE POJAZDU | | Dane: [O] III-2026 | |
|---|---|---|---|
| Marka: | SEAT | Nr rejestracyjny: | PY92419 |
| Model pojazdu: | Ibiza 1.0 MPI MR`21 E6d | Nr Info-Ekspert: | 033-01795 |

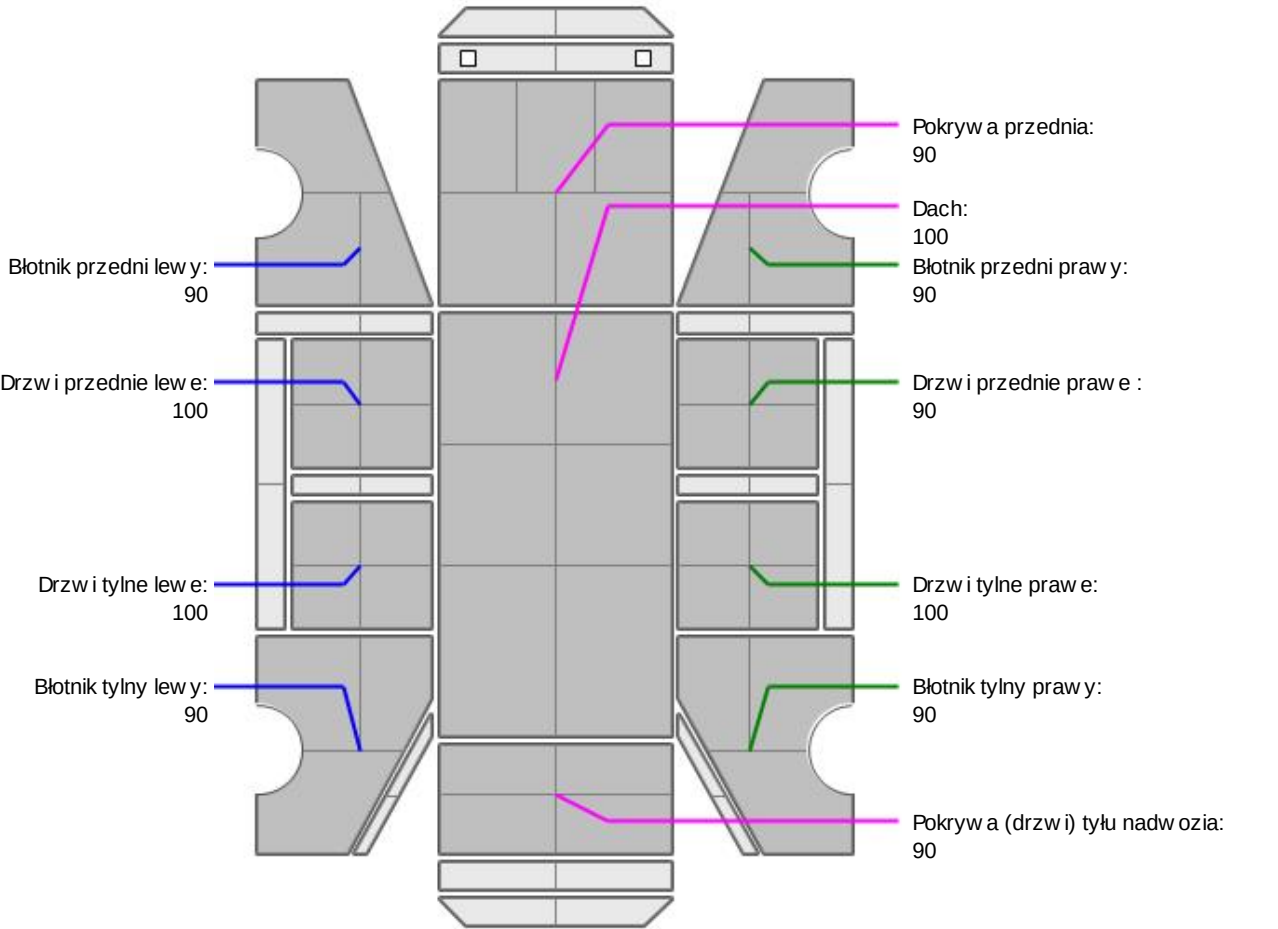
NADWOZIE – Opis powłoki lakierowej

Podane przedziały grubości powłoki lakierowej poszczególnych elementów dotyczą wyłącznie punktów pomiarowych, tj. trzech wybranych miejsc na danym elemencie nadwozia. Nie oznacza to, że w pozostałych obszarach danego elementu grubość powłoki jest jednakowa ani że nie może wykroczać poza wskazane zakresy. Pomiary wykonano urządzeniem będącym w posiadaniu rzeczoznawcy. Pomiar wykonany innym przyrządem może się różnić.
