Nr zlecenia: 14/19/02/2026/CarArena STANDARD

## WYCENA WARTOŚCI

Zadanie: Ocena stanu technicznego i określenie wartości rynkowej pojazdu

| DANE IDENTYFIKACYJNE POJAZDU | | Dane: [T] III-2026 | |
|---|---|---|---|
| Marka: | BMW | Nr rejestracyjny: | PZ4E106 |

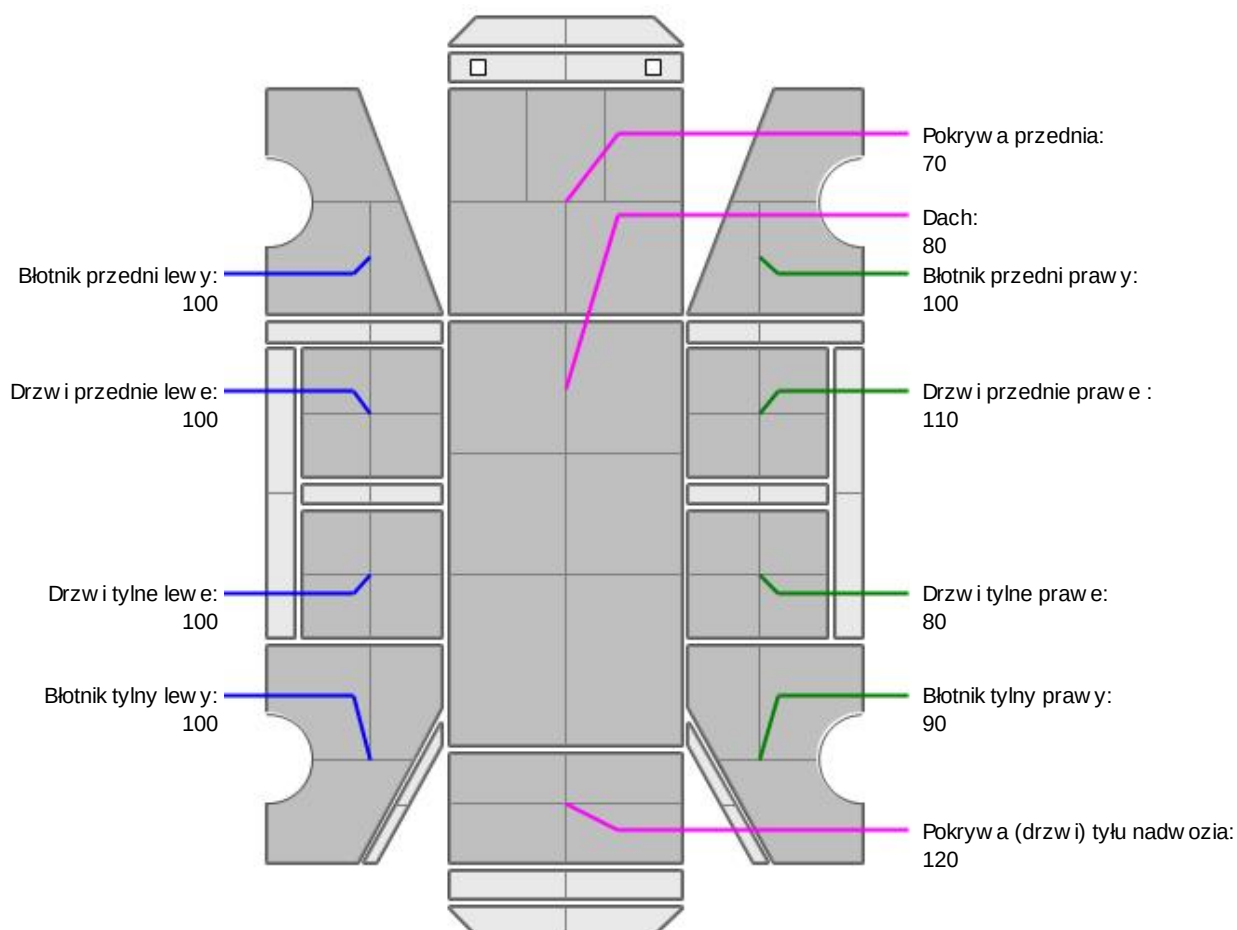
## NADWOZIE – Opis powłoki lakierowej

| L.p. | Nazwa elementu | L / P | Grubość powłoki [µm] | Opis |

Podane przedziały grubości powłoki lakierowej poszczególnych elementów dotyczą wyłącznie punktów pomiarowych, tj. trzech wybranych miejsc na danym elemencie nadwozia. Nie oznacza to, że w pozostałych obszarach danego elementu grubość powłoki jest jednakowa ani że nie może wykroczyć poza wskazane zakresy. Pomiary wykonano urządzeniem będącym w posiadaniu rzeczoznawcy. Pomiar wykonany innym przyrządem może się różnić.
