## WYCENA WARTOŚCI

Zadanie: Ocena stanu technicznego i określenie wartości rynkowej pojazdu

| DANE IDENTYFIKACYJNE POJAZDU | | Dane: [O] III-2026 | |
|---|---|---|---|
| Marka: | SKODA | Nr rejestracyjny: | FZ3730P |
| Model pojazdu: | Scula 1.6 TDI-CR MR`19 E6d | Nr Info-Ekspert: | 034-04264 |

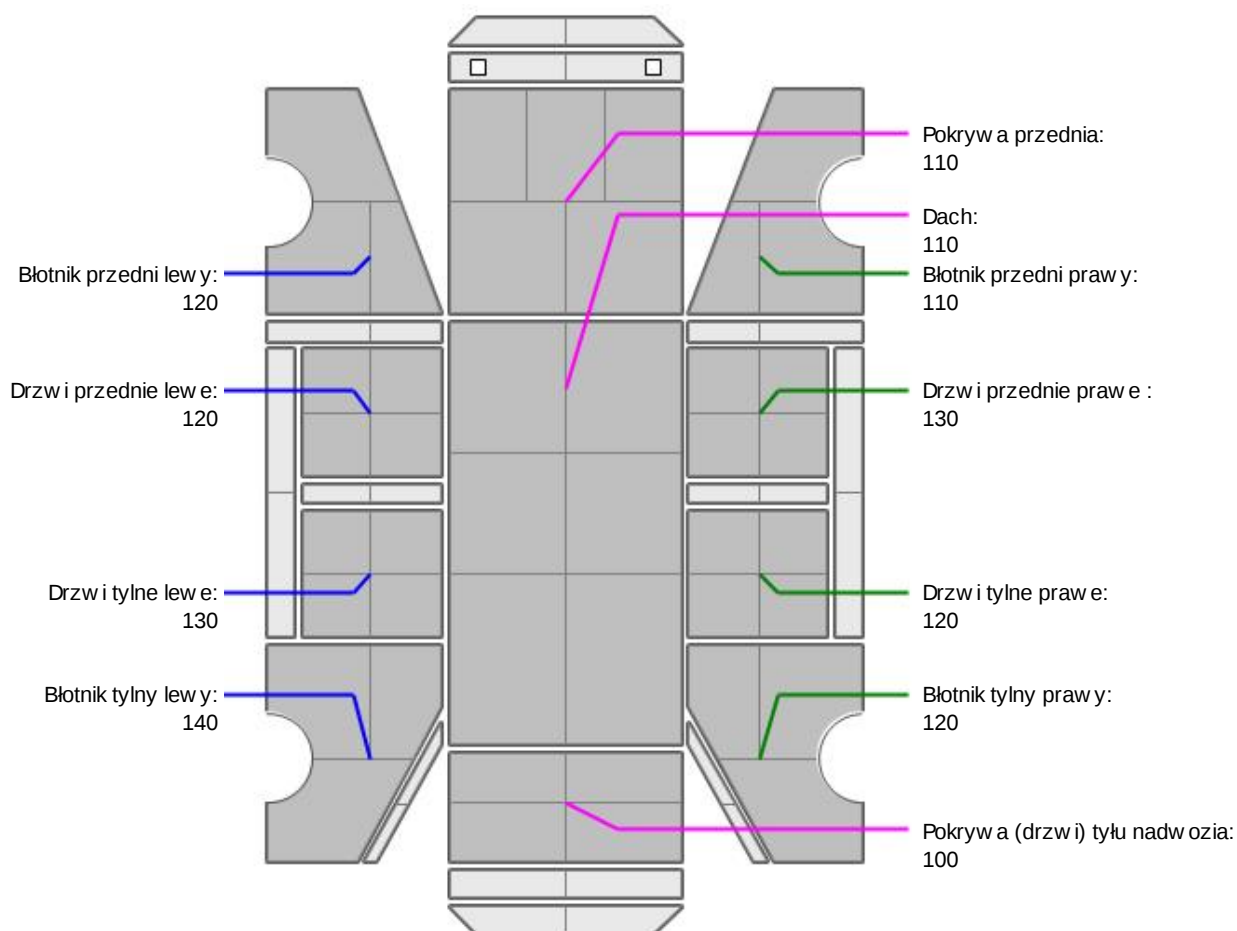
### NADWOZIE – Opis powłoki lakierowej

| L.p. | Nazwa elementu | L / P | Grubość powłoki [µm] | Opis |
| 1 | Pokrywa przednia | | 110 | |
| 2 | Dach | | 110 | |
| 3 | Błotnik przedni | L | 120 | |
| 4 | Drzwi przednie | L | 120 | |
| 5 | Drzwi tylne | L | 130 | |
| 6 | Błotnik tylny | L | 140 | |
| 7 | Błotnik przedni | P | 110 | |
| 8 | Drzwi przednie | P | 130 | |
| 9 | Drzwi tylne | P | 120 | |
| 10 | Błotnik tylny | P | 120 | |
| 11 | Pokrywa (drzwi) tyłu nadwozia | | 100 | |

Podane przedziały grubości powłoki lakierowej poszczególnych elementów dotyczą wyłącznie punktów pomiarowych, tj. trzech wybranych miejsc na danym elemencie nadwozia. Nie oznacza to, że w pozostałych obszarach danego elementu grubość powłoki jest jednakowa ani że nie może wykroczyć poza wskazane zakresy. Pomiary wykonano urządzeniem będącym w posiadaniu rzeczoznawcy. Pomiar wykonany innym przyrządem może się różnić.
