Nr zlecenia: 85/23/02/2026/CarArena STANDARD

## WYCENA WARTOŚCI

Zadanie: Ocena stanu technicznego i określenie wartości rynkowej pojazdu

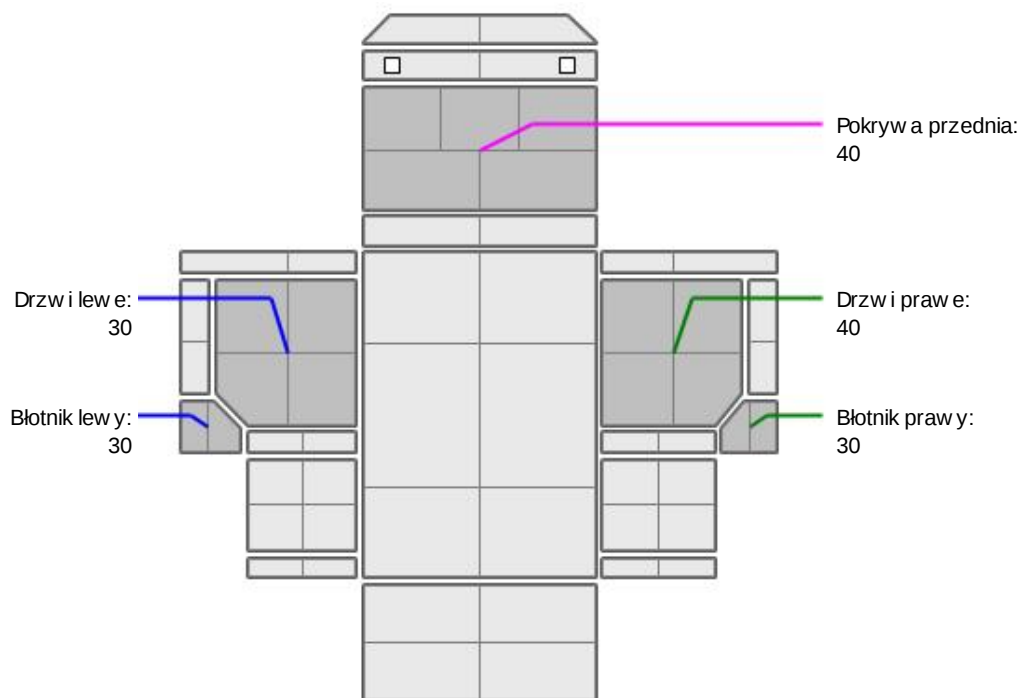
| L.p. | Nazwa elementu | L / P | Grubość powłoki<br>[μm] | Opis |
| 1 | Pokrywa przednia | | 40 | |
| 2 | Błotnik | L | 30 | |
| 3 | Drzwi | L | 30 | |
| 4 | Błotnik | P | 30 | |
| 5 | Drzwi | P | 40 | |

Podane przedziały grubości powłoki lakierowej poszczególnych elementów dotyczą wyłącznie punktów pomiarowych, tj. trzech wybranych miejsc na danym elemencie nadwozia. Nie oznacza to, że w pozostałych obszarach danego elementu grubość powłoki jest jednakowa ani że nie może wykroczyć poza wskazane zakresy. Pomiary wykonano urządzeniem będącym w posiadaniu rzeczoznawcy. Pomiar wykonany innym przyrządem może się różnić.
