Nr zlecenia: 72/25/02/2026/CarArena STANDARD

## Wycena Wartości

Zadanie: Ocena stanu technicznego i określenie wartości rynkowej pojazdu

| DANE IDENTYFIKACYJNE POJAZDU | | Dane: [O] III-2026 | |
|---|---|---|---|
| Model pojazdu: | <b>Clio IV Generation Grandtour MR`17 E6</b> | Nr Info-Ekspert: | <b>031-09598</b> |

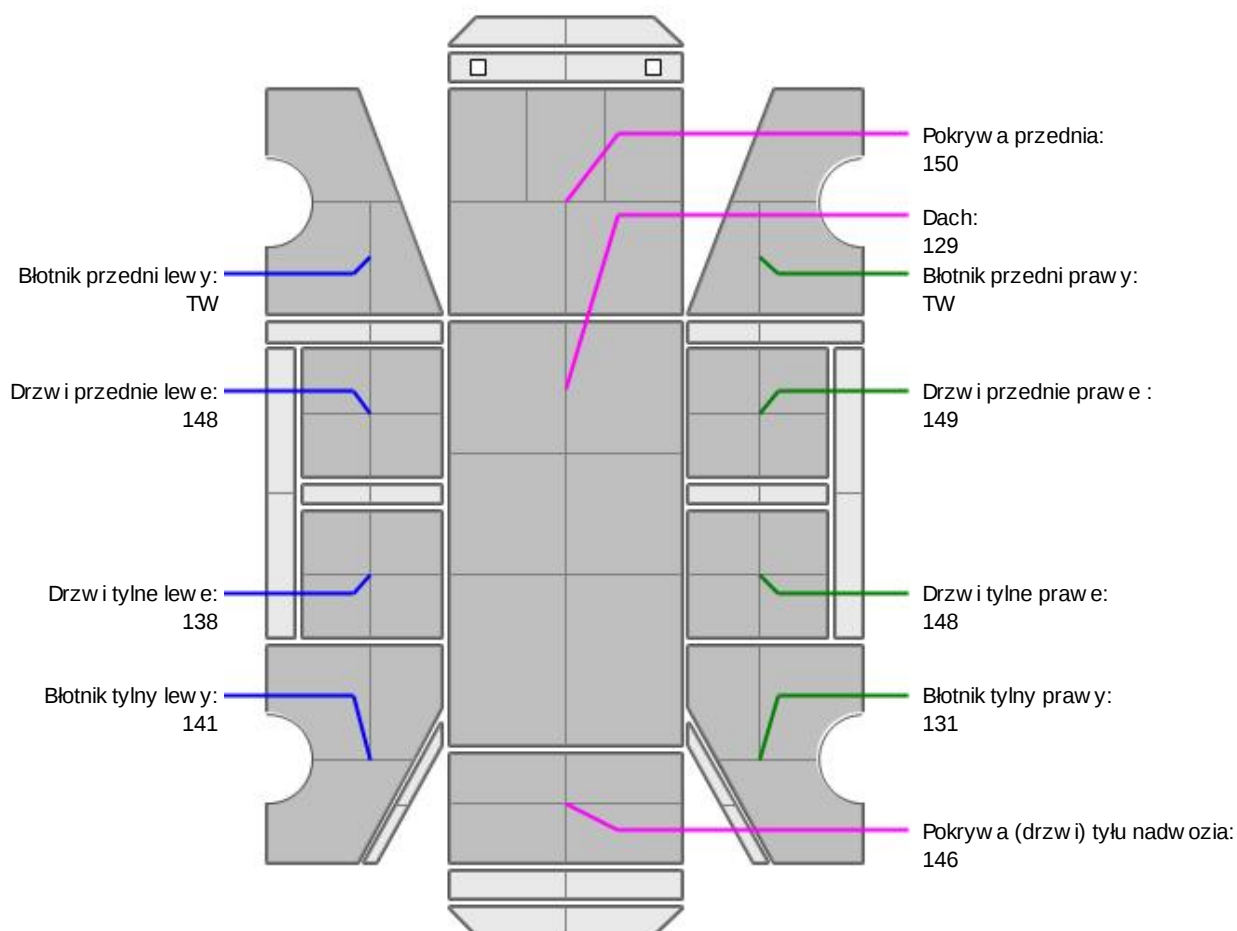
## NADWOZIE – Opis powłoki lakierowej

| L.p. | Nazwa elementu | L / P | Grubość powłoki<br>[μm] | Opis |
| 1 | Pokrywa przednia | | 150 | |
| 2 | Dach | | 129 | |
| 3 | Błotnik przedni | L | TW | |
| 4 | Drzwi przednie | L | 148 | |
| 5 | Drzwi tylne | L | 138 | |
| 6 | Błotnik tylny | L | 141 | |
| 7 | Błotnik przedni | P | TW | |
| 8 | Drzwi przednie | P | 149 | |
| 9 | Drzwi tylne | P | 148 | |
| 10 | Błotnik tylny | P | 131 | |
| 11 | Pokrywa (drzwi) tyłu nadwozia | | 146 | |

Podane przedziały grubości powłoki lakierowej poszczególnych elementów dotyczą wyłącznie punktów pomiarowych, tj. trzech wybranych miejsc na danym elemencie nadwozia. Nie oznacza to, że w pozostałych obszarach danego elementu grubość powłoki jest jednakowa ani że nie może wykroczyć poza wskazane zakresy. Pomiary wykonano urządzeniem będącym w posiadaniu rzeczoznawcy. Pomiar wykonany innym przyrządem może się różnić.
