Nr zlecenia: 338/26/02/2026/CarArena STANDARD

## WYCENA WARTOŚCI

Zadanie: Ocena stanu technicznego i określenie wartości rynkowej pojazdu

| DANE IDENTYFIKACYJNE POJAZDU | | Dane: [D] III-2026 | |
|---|---|---|---|
| Marka: | FORD | Nr rejestracyjny: | KOS2303A |

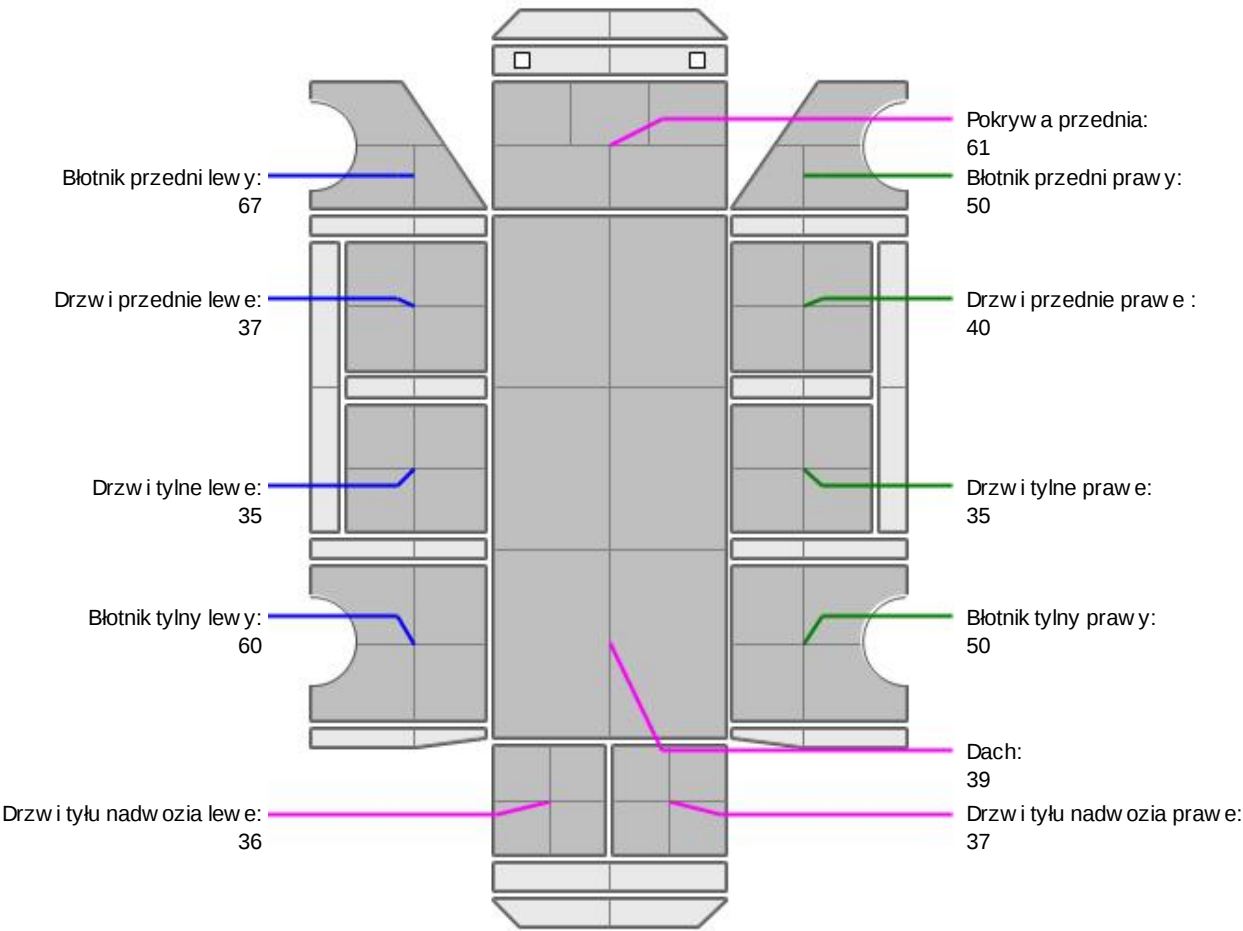
| L.p. | Nazwa elementu | L / P | Grubość powłoki [µm] | Opis |

Podane przedziały grubości powłoki lakierowej poszczególnych elementów dotyczą wyłącznie punktów pomiarowych, tj. trzech wybranych miejsc na danym elemencie nadwozia. Nie oznacza to, że w pozostałych obszarach danego elementu grubość powłoki jest jednakowa ani że nie może wykaczać poza wskazane zakresy. Pomiary wykonano urządzeniem będącym w posiadaniu rzeczoznawcy. Pomiar wykonany innym przyrządem może się różnić.
