## WYCENA WARTOŚCI

Zadanie: Ocena stanu technicznego i określenie wartości rynkowej pojazdu

| DANE IDENTYFIKACYJNE POJAZDU | | Dane: [D] II-2026 | |
|---|---|---|---|
| Marka: | PEUGEOT | Nr rejestracyjny: | WP5092N |
| Model pojazdu: | Partner 1.5 BlueHDi MR`19 E6.2 2.0t | Nr Info-Ekspert: | 029-03967 |

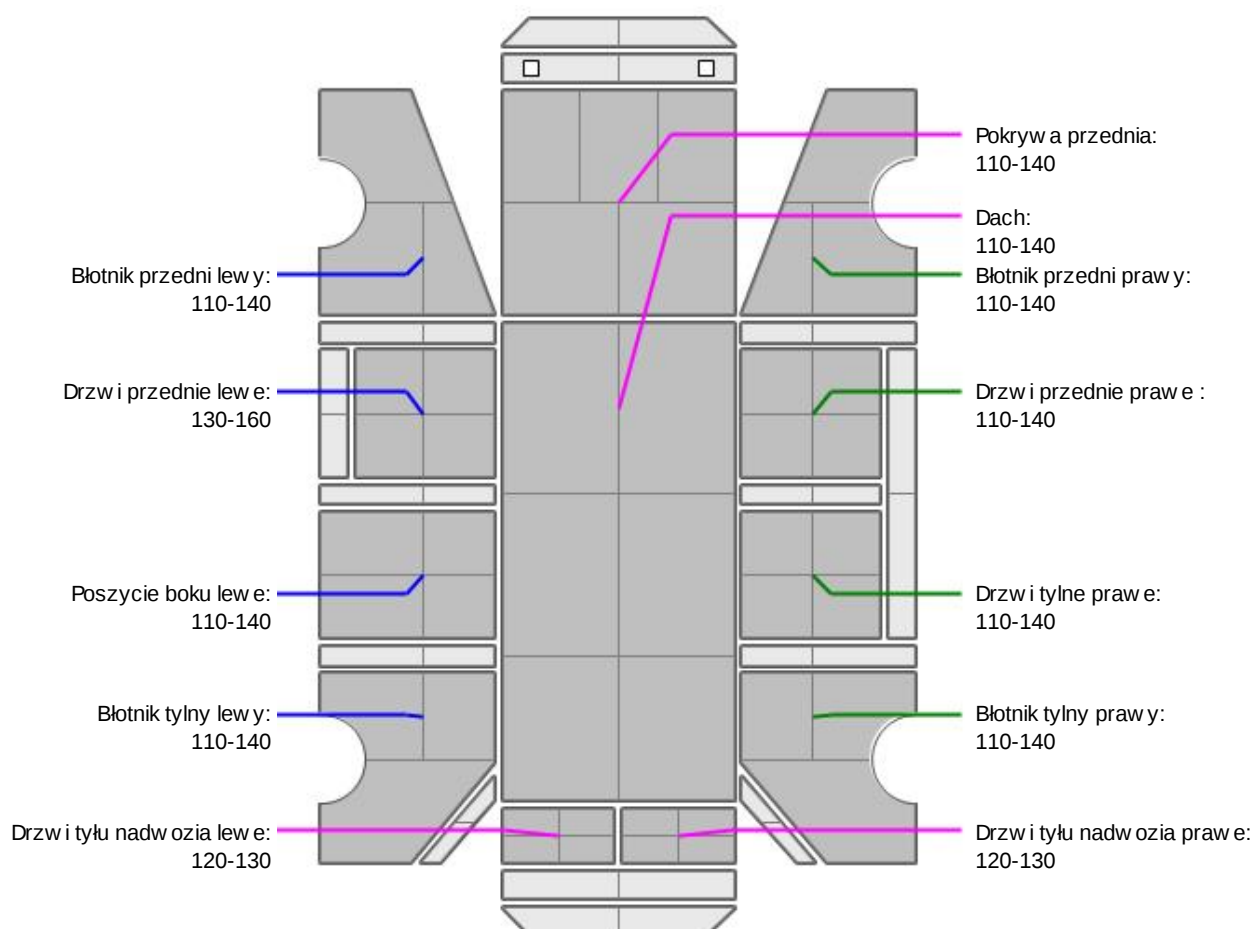
### NADWOZIE – Opis powłoki lakierowej

| L.p. | Nazwa elementu | L / P | Grubość powłoki [μm] | Opis |
| 1 | Pokrywa przednia | | 110-140 | |
| 2 | Dach | | 110-140 | |
| 3 | Błotnik przedni | L | 110-140 | |
| 4 | Drzwi przednie | L | 130-160 | |
| 5 | Poszycie boku | L | 110-140 | |
| 6 | Błotnik tylny | L | 110-140 | |
| 7 | Drzwi tyłu nadwozia | | 120-130 | |
| 8 | Błotnik przedni | P | 110-140 | |
| 9 | Drzwi przednie | P | 110-140 | |
| 10 | Drzwi tylne | P | 110-140 | |
| 11 | Błotnik tylny | P | 110-140 | |
| 12 | Drzwi tyłu nadwozia | | 120-130 | |

Podane przedziały grubości powłoki lakierowej poszczególnych elementów dotyczą wyłącznie punktów pomiarowych, tj. trzech wybranych miejsc na danym elemencie nadwozia. Nie oznacza to, że w pozostałych obszarach danego elementu grubość powłoki jest jednakowa ani że nie może wykroczyć poza wskazane zakresy. Pomiary wykonano urządzeniem będącym w posiadaniu rzeczoznawcy. Pomiar wykonany innym przyrządem może się różnić.
