## WYCENA WARTOŚCI

Zadanie: Ocena stanu technicznego i określenie wartości rynkowej pojazdu

| DANE IDENTYFIKACYJNE POJAZDU | | Dane: [D] II-2026 | |
|---|---|---|---|
| Marka: | PEUGEOT | Nr rejestracyjny: | WP6241N |
| Model pojazdu: | Partner 1.5 BlueHDi MR`19 E6.2 2.0t | Nr Info-Ekspert: | 029-03967 |

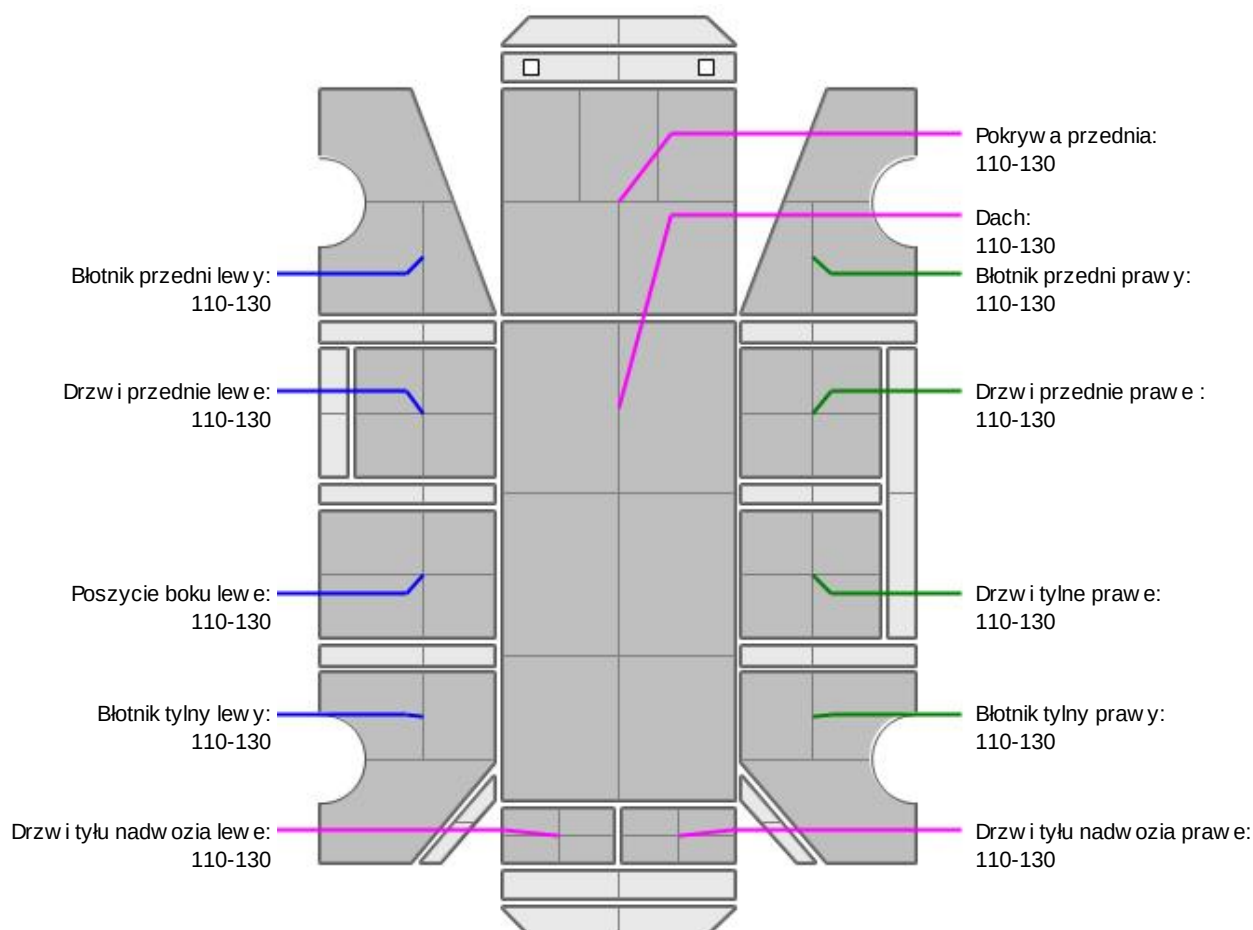
## NADWOZIE – Opis powłoki lakierowej

| L.p. | Nazwa elementu | L / P | Grubość powłoki [μm] | Opis |
| 1 | Pokrywa przednia | | 110-130 | |
| 2 | Dach | | 110-130 | |
| 3 | Błotnik przedni | L | 110-130 | |
| 4 | Drzwi przednie | L | 110-130 | |
| 5 | Poszycie boku | L | 110-130 | |
| 6 | Błotnik tylny | L | 110-130 | |
| 7 | Drzwi tyłu nadwozia | | 110-130 | |
| 8 | Błotnik przedni | P | 110-130 | |
| 9 | Drzwi przednie | P | 110-130 | |
| 10 | Drzwi tylne | P | 110-130 | |
| 11 | Błotnik tylny | P | 110-130 | |
| 12 | Drzwi tyłu nadwozia | | 110-130 | |

Podane przedziały grubości powłoki lakierowej poszczególnych elementów dotyczą wyłącznie punktów pomiarowych, tj. trzech wybranych miejsc na danym elemencie nadwozia. Nie oznaczają to, że w pozostałych obszarach danego elementu grubość powłoki jest jednakowa ani że nie może wykroczyć poza wskazane zakresy. Pomiary wykonano urządzeniem będącym w posiadaniu rzeczoznawcy. Pomiar wykonany innym przyrządem może się różnić.
