## WYCENA WARTOŚCI

Zadanie: Ocena stanu technicznego i określenie wartości rynkowej pojazdu

| DANE IDENTYFIKACYJNE POJAZDU | | Dane: [D] III-2026 | |
|---|---|---|---|
| Marka: | PEUGEOT | Nr rejestracyjny: | WP6407N |
| Model pojazdu: | Expert 1.5 BlueHDi MR`16 E6.2 2.9t | Nr Info-Ekspert: | 029-03983 |

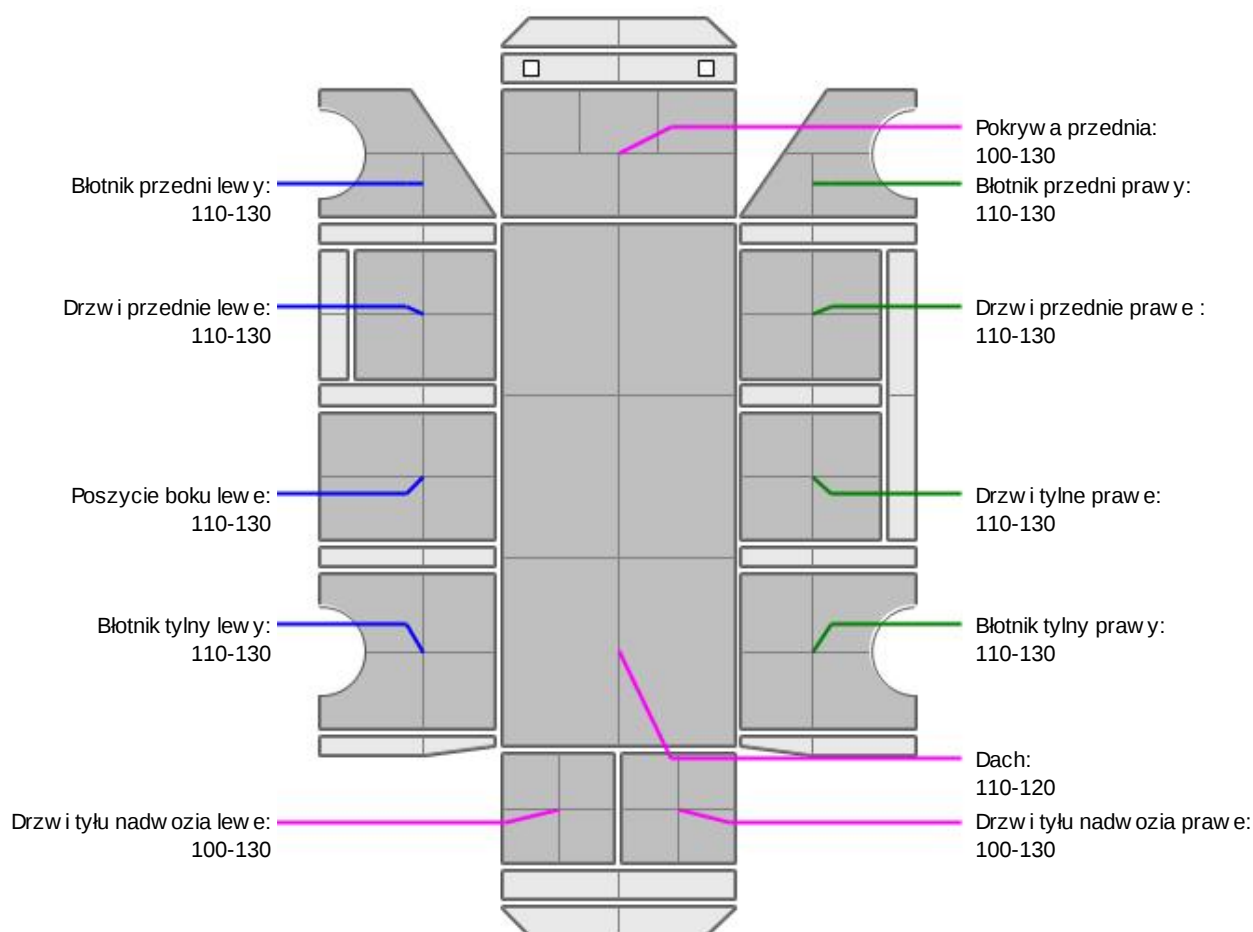
| L.p. | Nazwa elementu | L / P | Grubość powłoki [μm] | Opis |

Podane przedziały grubości powłoki lakierowej poszczególnych elementów dotyczą wyłącznie punktów pomiarowych, tj. trzech wybranych miejsc na danym elemencie nadwozia. Nie oznacza to, że w pozostałych obszarach danego elementu grubość powłoki jest jednakowa ani że nie może wykroczać poza wskazane zakresy. Pomiary wykonano urządzeniem będącym w posiadaniu rzeczoznawcy. Pomiar wykonany innym przyrządem może się różnić.
