## WYCENA WARTOŚCI

Zadanie: Ocena stanu technicznego i określenie wartości rynkowej pojazdu

| DANE IDENTYFIKACYJNE POJAZDU | | Dane: [D] II-2026 | |
|---|---|---|---|
| Marka: | RENAULT | Nr rejestracyjny: | WU5867H |
| Model pojazdu: | Kangoo III Express dCi MR`16 E6 1.9t | Nr Info-Ekspert: | 031-08816 |

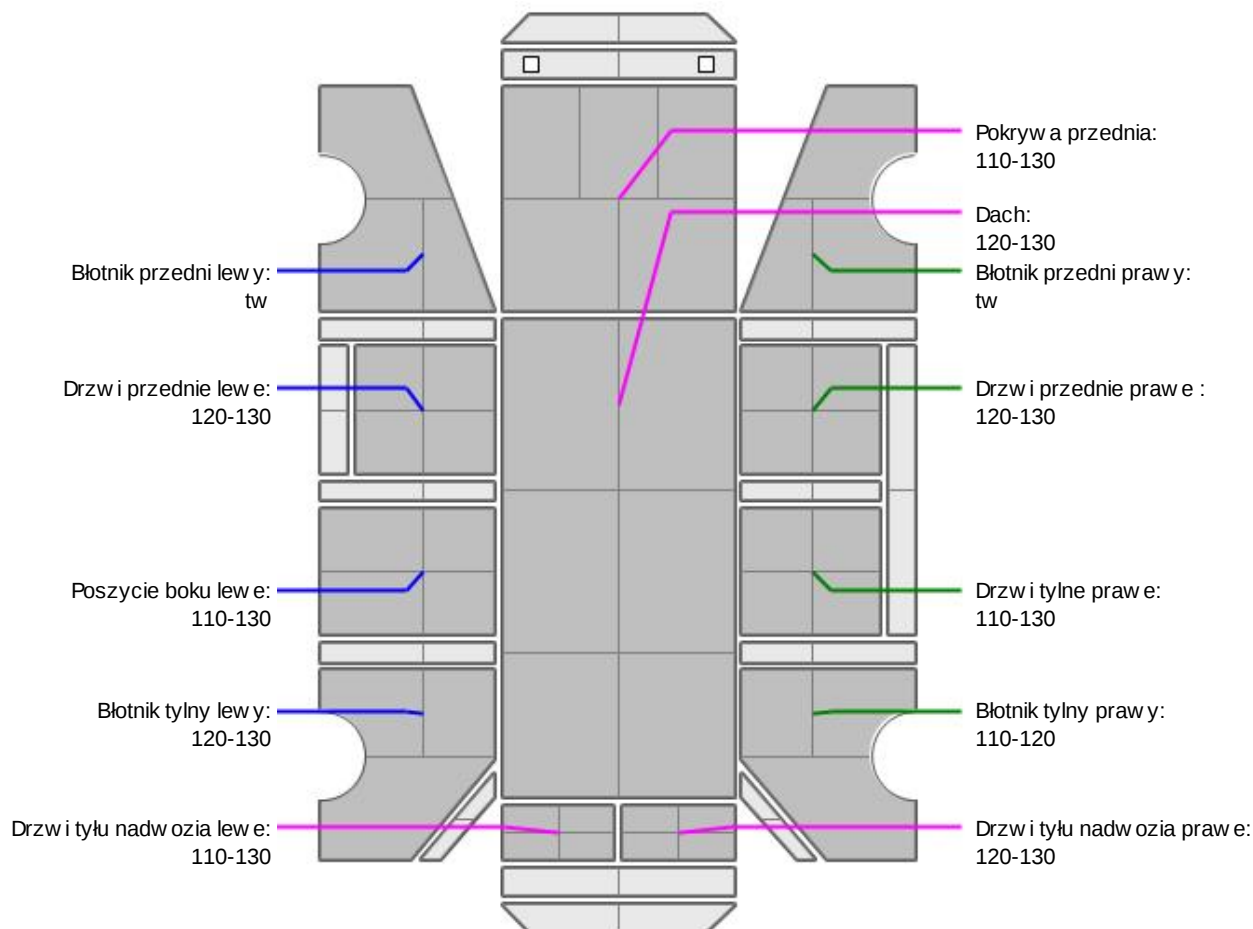
## NADWOZIE – Opis powłoki lakierowej

| L.p. | Nazwa elementu | L / P | Grubość powłoki [μm] | Opis |
|---|---|---|---|---|
| 1 | Pokrywa przednia | | 110-130 | |
| 2 | Dach | | 120-130 | |
| 3 | Błotnik przedni | L | tw | |
| 4 | Drzwi przednie | L | 120-130 | |
| 5 | Poszycie boku | L | 110-130 | |
| 6 | Błotnik tylny | L | 120-130 | |
| 7 | Drzwi tyłu nadwozia | | 110-130 | |
| 8 | Błotnik przedni | P | tw | |
| 9 | Drzwi przednie | P | 120-130 | |
| 10 | Drzwi tylne | P | 110-130 | |
| 11 | Błotnik tylny | P | 110-120 | |

| 12 | Drzwi tyłu nadwozia | | 120-130 | |
