## WYCENA WARTOŚCI

Zadanie: Ocena stanu technicznego i określenie wartości rynkowej pojazdu

| DANE IDENTYFIKACYJNE POJAZDU | | Dane: [O] III-2026 | |
|---|---|---|---|
| Marka: | FORD | Nr rejestracyjny: | LU884NA |
| Model pojazdu: | Focus 1.5 TDCi MR`15 E6 | Nr Info-Ekspert: | 011-08261 |

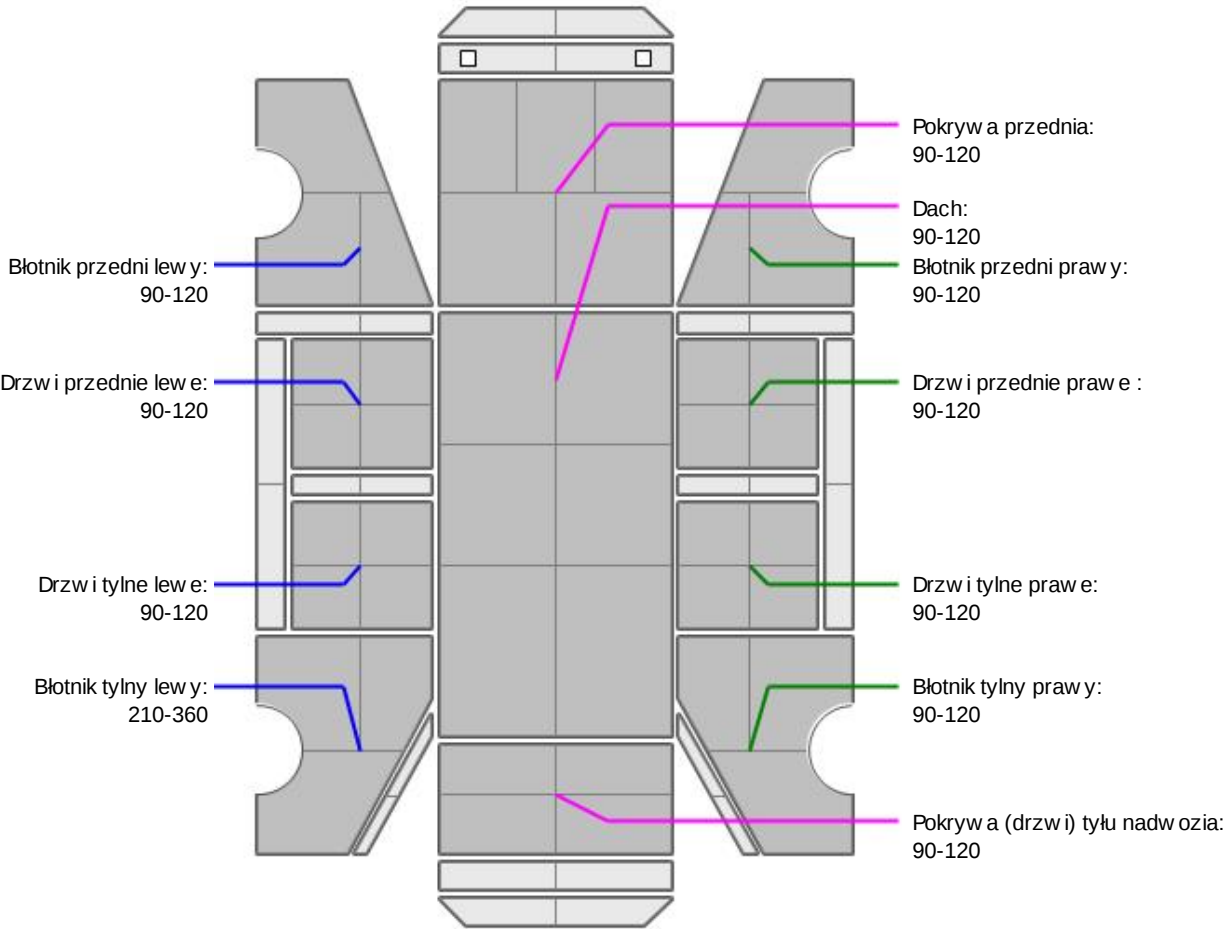
NADWOZIE – Opis powłoki lakierowej

| L.p. | Nazwa elementu | L / P | Grubość powłoki [μm] | Opis |
| 1 | Pokrywa przednia | | 90-120 | |
| 2 | Dach | | 90-120 | |
| 3 | Błotnik przedni | L | 90-120 | |
| 4 | Drzwi przednie | L | 90-120 | |
| 5 | Drzwi tylne | L | 90-120 | |
| 6 | Błotnik tylny | L | 210-360 | |
| 7 | Błotnik przedni | P | 90-120 | |
| 8 | Drzwi przednie | P | 90-120 | |
| 9 | Drzwi tylne | P | 90-120 | |
| 10 | Błotnik tylny | P | 90-120 | |
| 11 | Pokrywa (drzwi) tyłu nadwozia | | 90-120 | |

Podane przedziały grubości powłoki lakierowej poszczególnych elementów dotyczą wyłącznie punktów pomiarowych, tj. trzech wybranych miejsc na danym elemencie nadwozia. Nie oznacza to, że w pozostałych obszarach danego elementu grubość powłoki jest jednakowa ani że nie może wykroczać poza wskazane zakresy. Pomiary wykonano urządzeniem będącym w posiadaniu rzeczoznawcy. Pomiar wykonany innym przyrządem może się różnić.
