Nr zlecenia: 144/27/02/2026/CarArena STANDARD

WYCENA WARTO CI

Zadanie: Ocena stanu technicznego i okre lenie warto ci rynkowej pojazdu

Rodzaj pojazdu: Samochód osobowy	VIN: NMTBZ3BE70R092938
Marka: TOYOTA	Nr rejestracyjny: WE3V770
Model pojazdu: Corolla 1.8 Hybrid MR`19 E6	Nr Info-Ekspert: 037-03194
Wersja: Comfort e-CVT	Rok produkcji: 2021

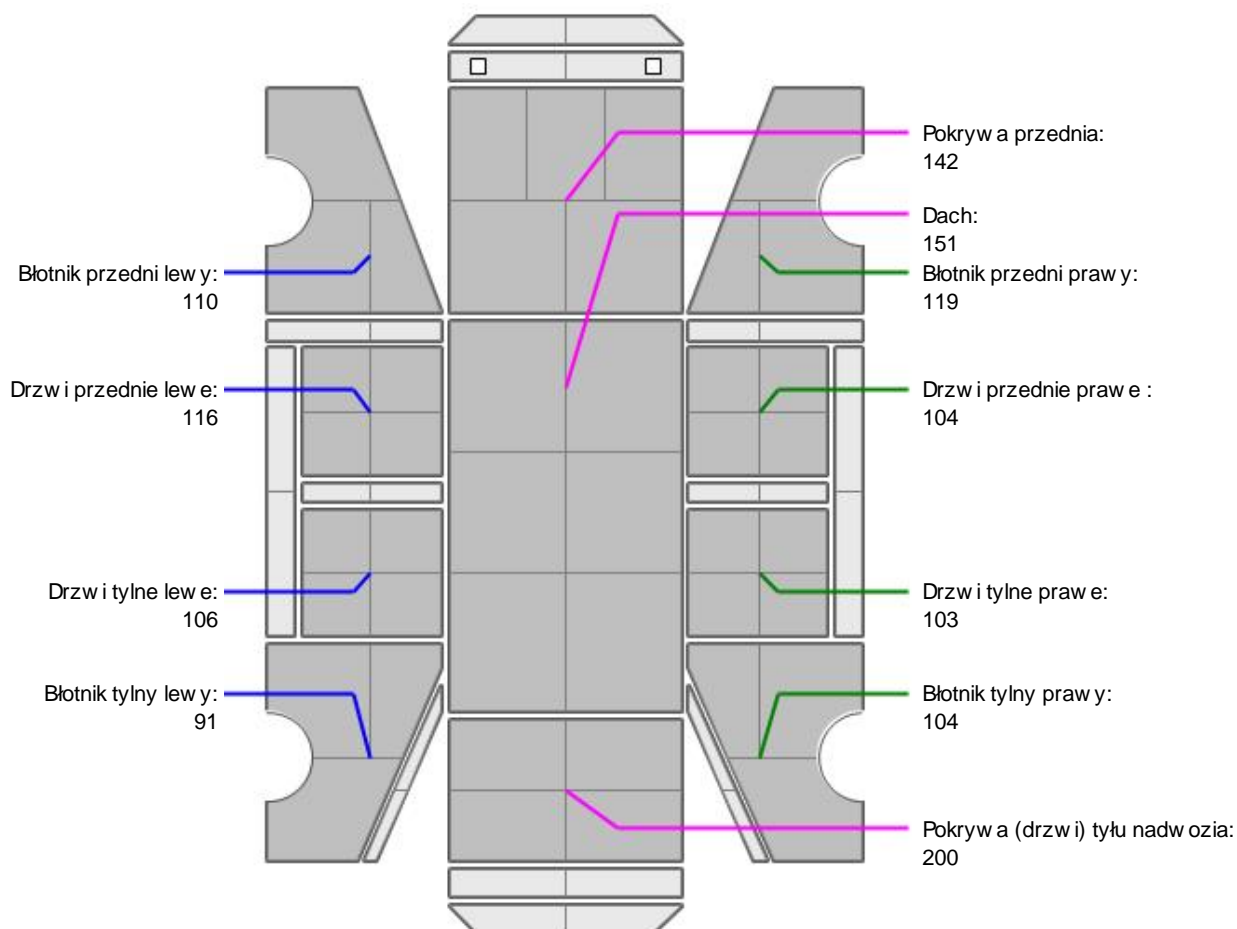
KABINA KIEROWCY – Opis powłoki lakierowej

L.p.	Nazwa elementu	L / P	Grubość powłoki [μm]	Opis
1	Pokrywa przednia		142	
2	Dach		151	
3	Błotnik przedni	L	110

4	Drzwi przednie	L	116	
5	Drzwi tylne	L	106	
6	Błotnik tylny	L	91	
7	Błotnik przedni	P	119	
8	Drzwi przednie	P	104	
9	Drzwi tylne	P	103	
10	Błotnik tylny	P	104	
11	Pokrywa (drzwi) tyłu nadwozia		200

Podane przedziały grubo ci powłoki lakierowej poszczególnych elementów dotyczyć będą jedynie punktów pomiarowych, tj. trzech wybranych miejsc na danym elemencie nadwozia. Nie oznacza to, że w pozostałych obszarach danego elementu grubość powłoki jest jednakowa ani że nie może wykraczać poza wskazane zakresy. Pomiar wykonano urządzeniem bezdźwiękowym w posiadaniu rzeczoznawcy. Pomiar wykonany innym przyrządem może się różnić.
