Nr zlecenia: 84/23/02/2026/CarArena STANDARD

## WYCENA WARTOŚCI

Zadanie: Ocena stanu technicznego i określenie wartości rynkowej pojazdu

| DANE IDENTYFIKACYJNE POJAZDU (*) | | Dane: [D] III-2026 | |
|---|---|---|---|
| Model pojazdu: | 311 Sprinter CDI MR`06 E4 3.5t | Nr Info-Ekspert: | 022-04993 |

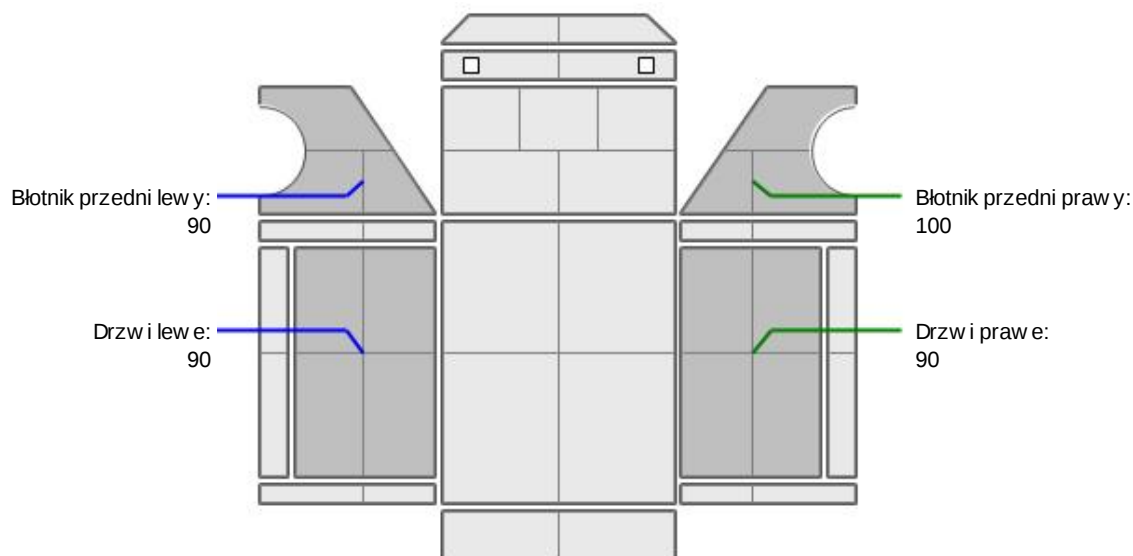
### KABINA KIEROWCY – Opis powłoki lakierowej

| L.p. | Nazwa elementu | L / P | Grubość powłoki [µm] | Opis |
| 1 | Błotnik przedni | L | 90 | |
| 2 | Drzwi | L | 90 | |
| 3 | Błotnik przedni | P | 100 | |
| 4 | Drzwi | P | 90 | |

Podane przedziały grubości powłoki lakierowej poszczególnych elementów dotyczą wyłącznie punktów pomiarowych, tj. trzech wybranych miejsc na danym elemencie nadwozia. Nie oznacza to, że w pozostałych obszarach danego elementu grubość powłoki jest jednakowa ani że nie może wykraczać poza wskazane zakresy. Pomiary wykonano urządzeniem będącym w posiadaniu rzeczoznawcy. Pomiar wykonany innym przyrządem może się różnić.
