Nr zlecenia: 140/27/02/2026/CarArena STANDARD

## WYCENA WARTO CI

Zadanie: Ocena stanu technicznego i okre lenie warto ci rynkowej pojazdu

Rodzaj pojazdu: <b>Samochód osobowy</b>	VIN: <b>N M T B Z 3 B E 3 0 R 0 9 9 0 5 9</b>
Marka: <b>TOYOTA</b>	Nr rejestracyjny: <b>WE4J352</b>
Model pojazdu: <b>Corolla 1.8 Hybrid MR`19 E6</b>	Nr Info-Ekspert: <b>037-03194</b>
Wersja: <b>Comfort e-CVT</b>	Rok produkcji: <b>2021</b>

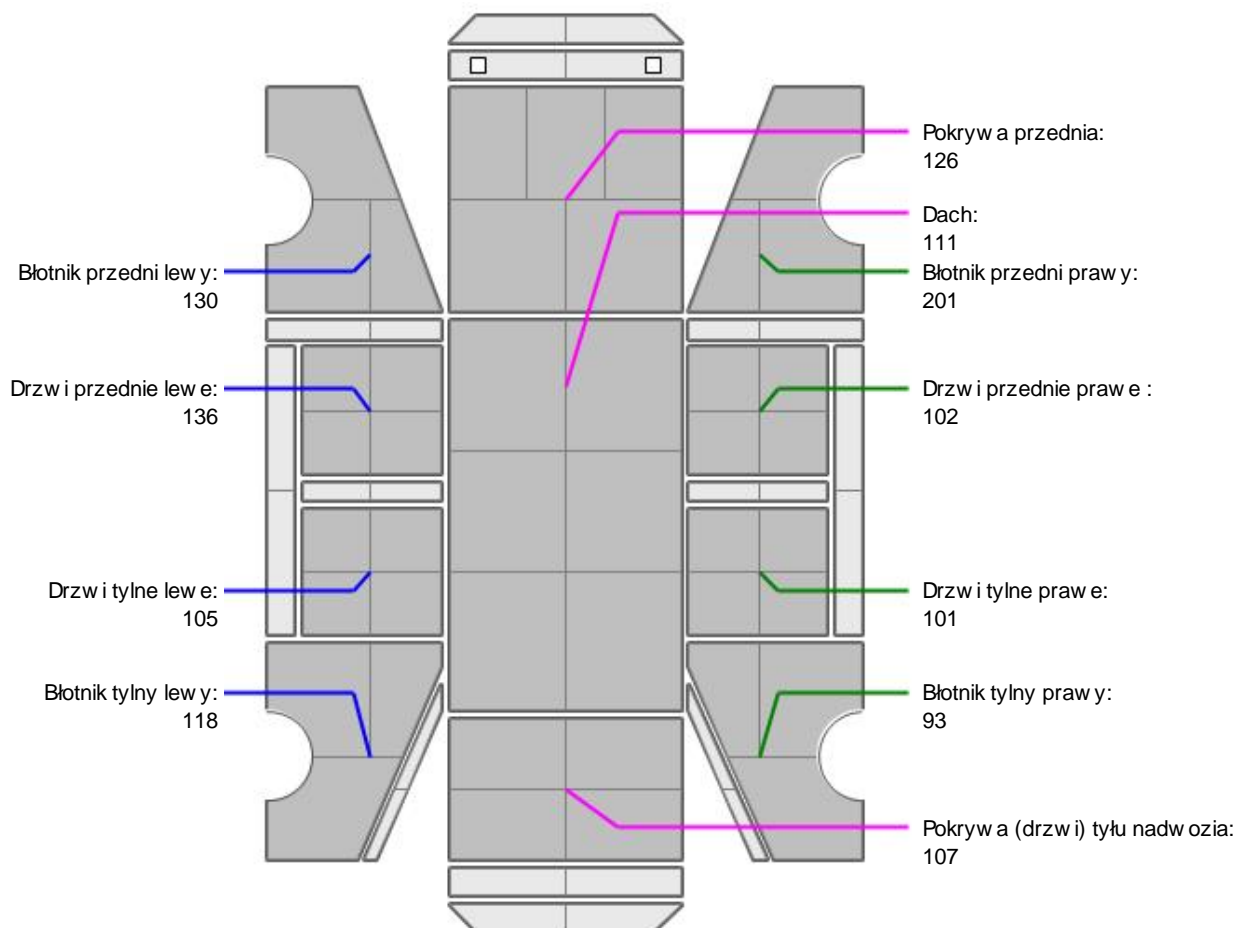
L.p.	Nazwa elementu	L / P	Grubość powłoki [μm]	Opis
1	Pokrywa przednia		126	
2	Dach		111	
3	Błotnik przedni	L	130	
4	Drzwi przednie	L	136

5	Drzwi tylne	L	105	
6	Błotnik tylny	L	118	
7	Błotnik przedni	P	201	
8	Drzwi przednie	P	102	
9	Drzwi tylne	P	101	
10	Błotnik tylny	P	93	
11	Pokrywa (drzwi) tyłu nadwozia		107

Podane przedziały grubo ci powłoki lakierowej poszczególnych elementów dotyczą wyłącznie punktów pomiarowych, tj. trzech wybranych miejsc na danym elemencie nadwozia. Nie oznacza to, że w pozostałych obszarach danego elementu grubość powłoki jest jednakowa ani że nie może wykraczać poza wskazane zakresy. Pomiary wykonano urządzeniem bezdotykowym w posiadaniu rzeczoznawcy. Pomiar wykonany innym przyrządem może się różnić.
