Nr zlecenia: 157/27/02/2026/CarArena STANDARD

## WYCENA WARTOŚCI

Zadanie: Ocena stanu technicznego i określenie wartości rynkowej pojazdu

| DANE IDENTYFIKACYJNE POJAZDU | | Dane: [O] III-2026 | |
|---|---|---|---|
| Model pojazdu: | <b>Corolla 1.8 Hybrid MR`19 E6</b> | Nr Info-Ekspert: | <b>037-03194</b> |

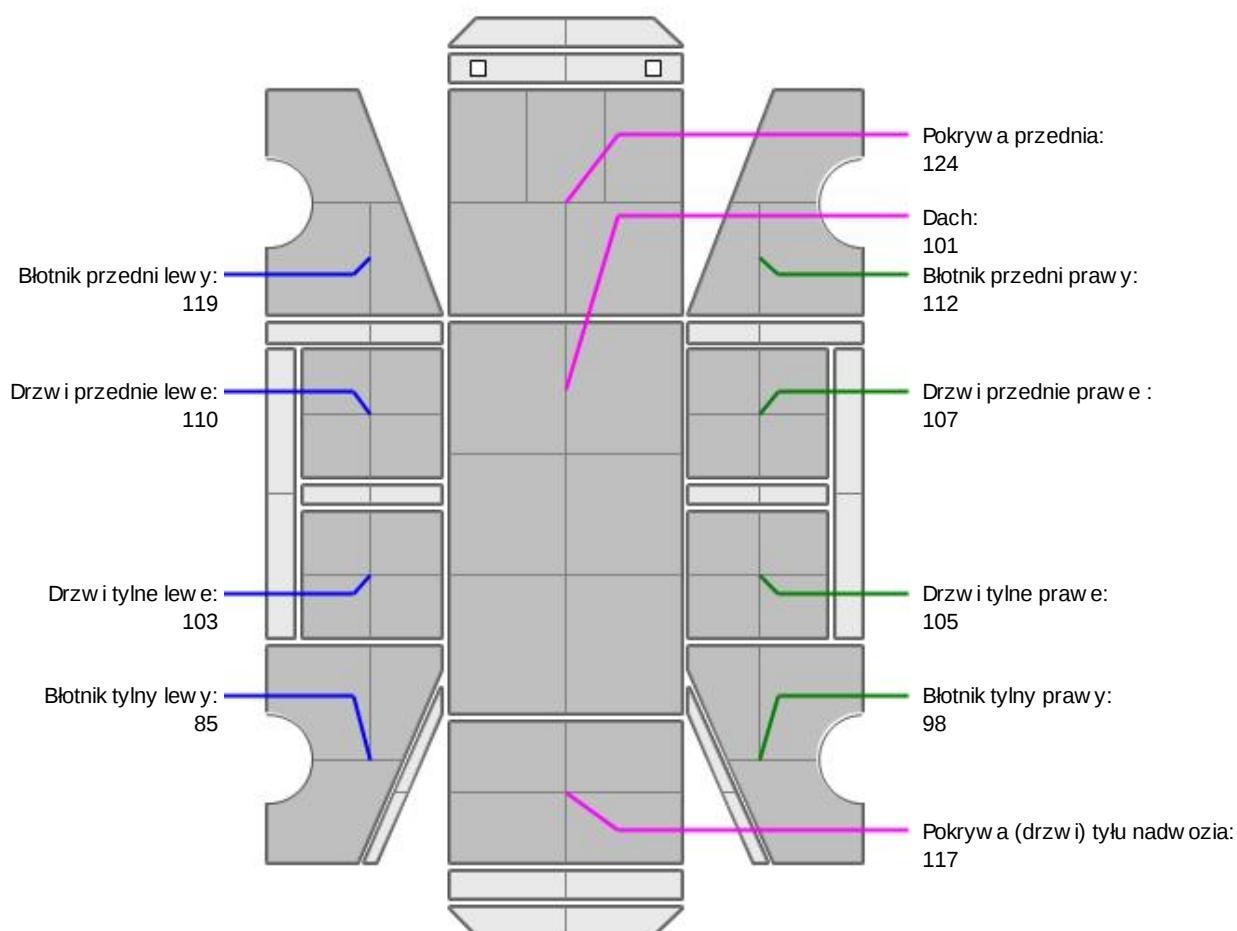
**KABINA KIEROWCY – Opis powłoki lakierowej**

| L.p. | Nazwa elementu | L / P | Grubość powłoki [µm] | Opis |

Podane przedziały grubości powłoki lakierowej poszczególnych elementów dotyczą wyłącznie punktów pomiarowych, tj. trzech wybranych miejsc na danym elemencie nadwozia. Nie oznacza to, że w pozostałych obszarach danego elementu grubość powłoki jest jednakowa ani że nie może wykroczać poza wskazane zakresy. Pomiary wykonano urządzeniem będącym w posiadaniu rzeczoznawcy. Pomiar wykonany innym przyrządem może się różnić.
