TMBHT61Z3D2090085

## Angaben zum Fahrzeug

## Zustandsbericht

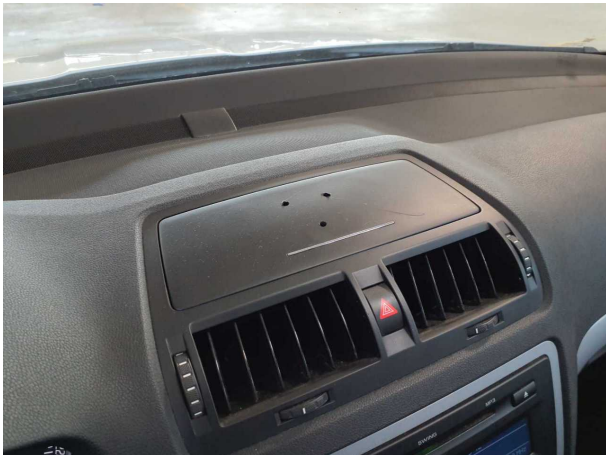
| Nr. | Bauteilgruppe | Beschreibung |
|---|---|---|
| 1 | Instrumententafel | Mittelkonsole vorn (Klappe) - Löcher - erneuern |

**Beschädigung #1:** Instrumententafel: Mittelkonsole vorn (Klappe... Löcher - erneuern

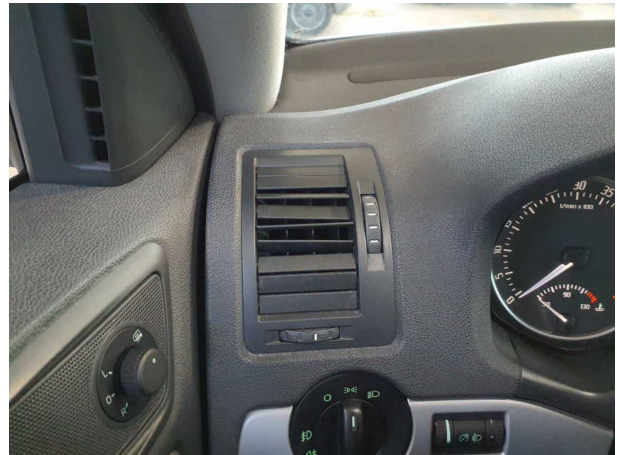
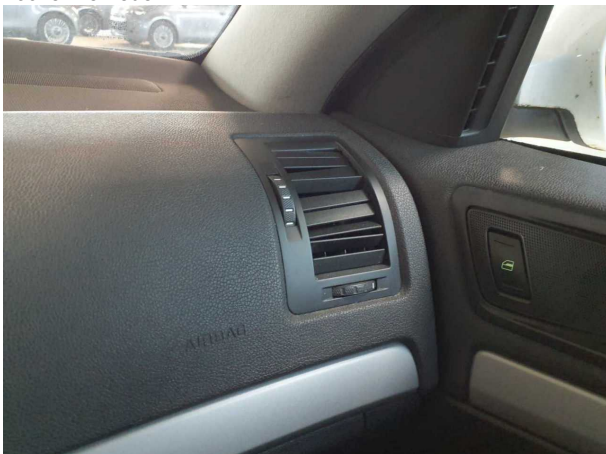
| Nr. | Bauteilgruppe | Beschreibung |
|---|---|---|
| 2 | Instrumententafel | Luftdüse oben (Links + Rechts) - gebrochen / gerissen - erneuern |

**Beschädigung #2:** Instrumententafel: Luftdüse oben (Links + Rechts) - gebrochen / gerissen - erneuern

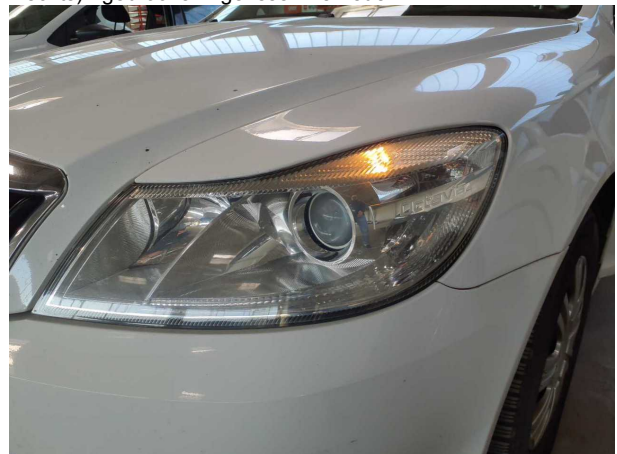
| Nr. | Bauteilgruppe | Beschreibung |
|---|---|---|
| 3 | Scheinwerfer | Leuchtmittel links - defekt - erneuern |

**Beschädigung #3:** Scheinwerfer: Leuchtmittel links - defekt - erneuern

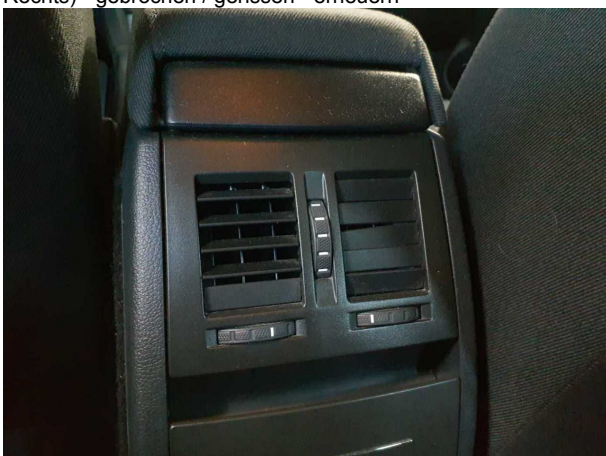
| Nr. | Bauteilgruppe | Beschreibung |
|---|---|---|
| 4 | Instrumententafel | Luftdüse Mitte (Hinten) - gebrochen / gerissen - erneuern |

**Beschädigung #4:** Instrumententafel: Luftdüse Mitte (Hinten) - gebrochen / gerissen - erneuern

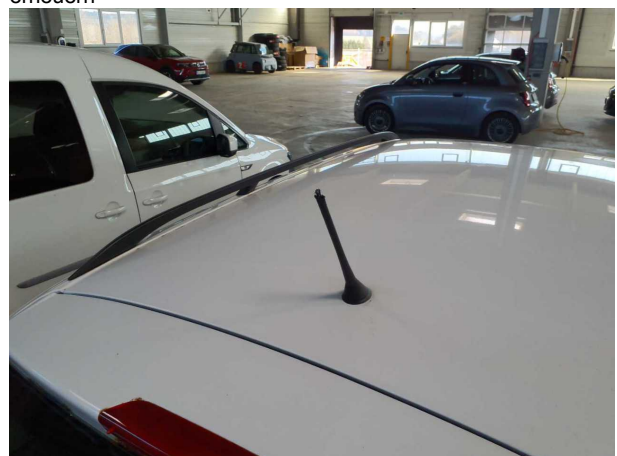
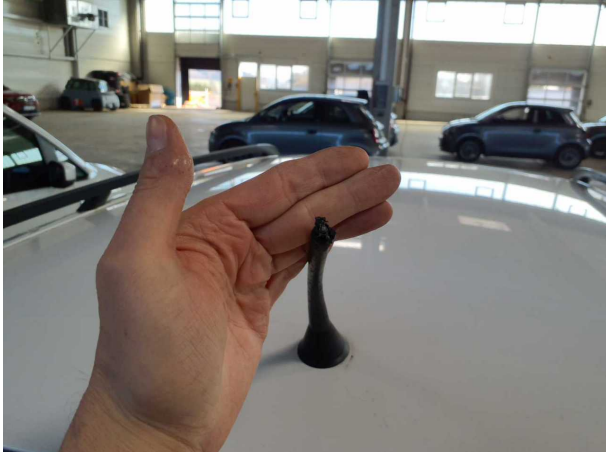
| Nr. | Bauteilgruppe | Beschreibung |
|---|---|---|
| 5 | Fahrzeugdach | Antennenstab - gebrochen / gerissen - erneuern |

**Beschädigung #5:** Fahrzeugdach: Antennenstab - gebroche... gerissen - erneuern

**Beschädigung #5:** Fahrzeugdach: Antennenstab - gebrochen / gerissen - erneuern

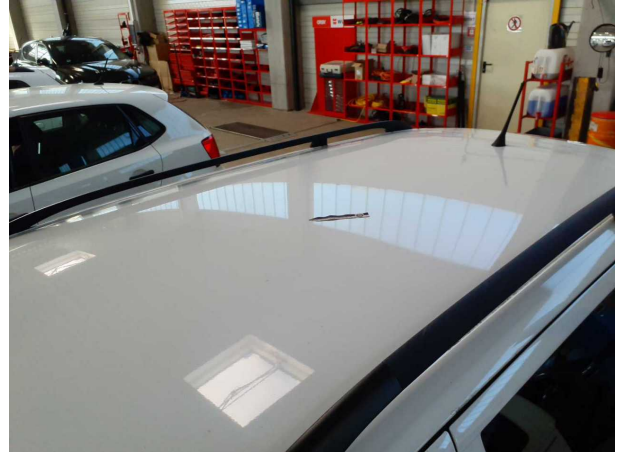
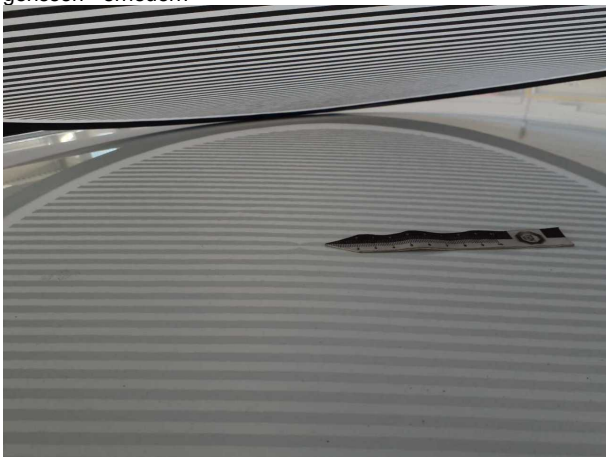
| Nr. | Bauteilgruppe | Beschreibung |
|---|---|---|
| 6 | Fahrzeugdach | Dach - Delle(n) - sanft instandsetzen |

**Beschädigung #6:** Fahrzeugdach: Dach - Delle(n) - sanft instandsetzen

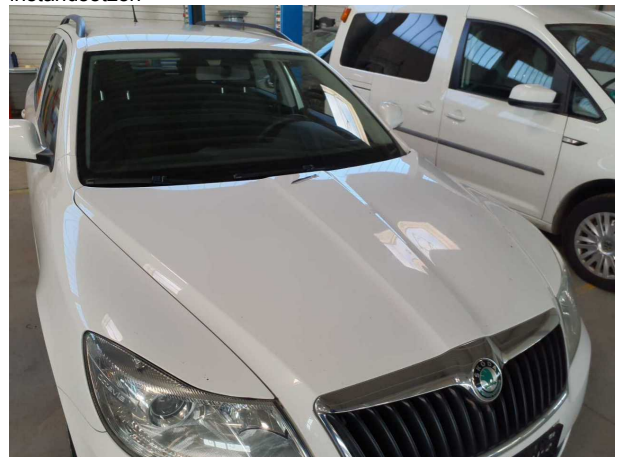
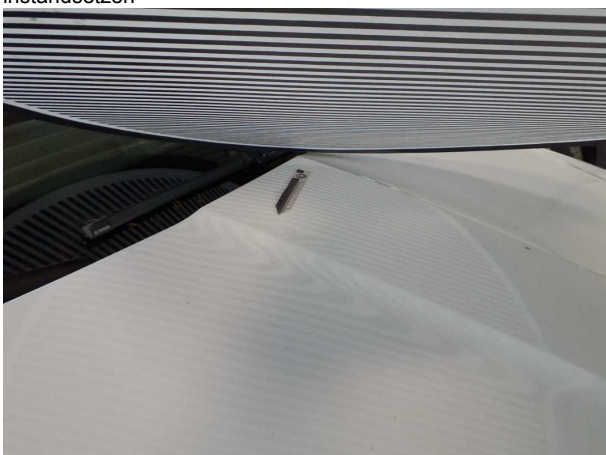
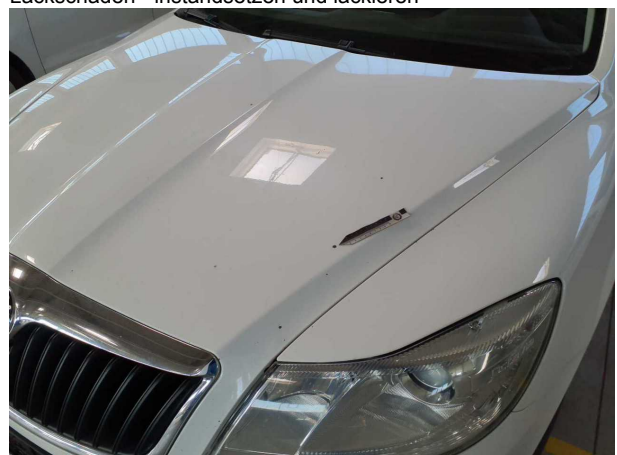
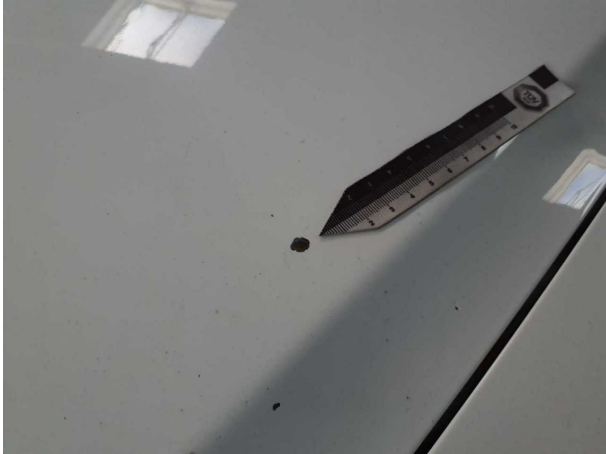
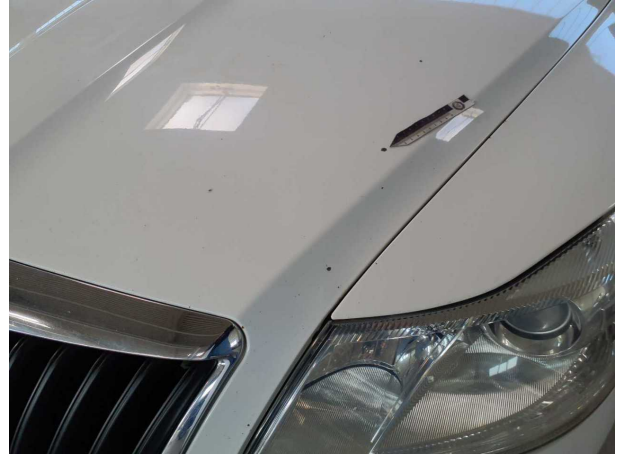
| Nr. | Bauteilgruppe | Beschreibung |
|---|---|---|
| 7 | Motorhaube | Motorhaube - Delle / Lackschaden - instandsetzen und lackieren |

**Beschädigung #7:** Motorhaube: Motorhaube - Delle / Lackschaden - instandsetzen und lackieren

**Beschädigung #7:** Motorhaube: Motorhaube - Delle / Lackschad...  
- instandsetzen und lackieren

**Beschädigung #7:** Motorhaube: Motorhaube - Delle /  
Lackschaden - instandsetzen und lackieren

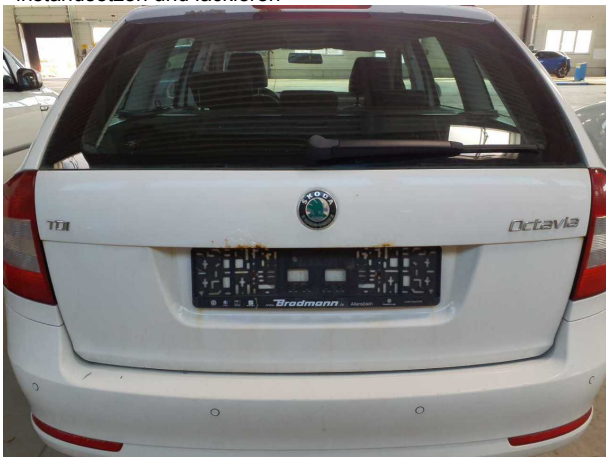
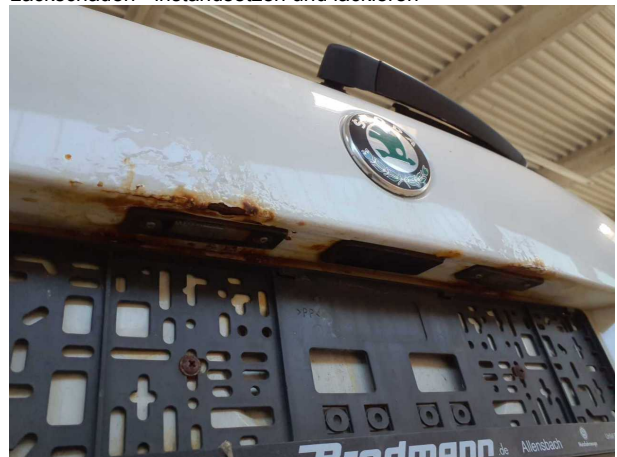
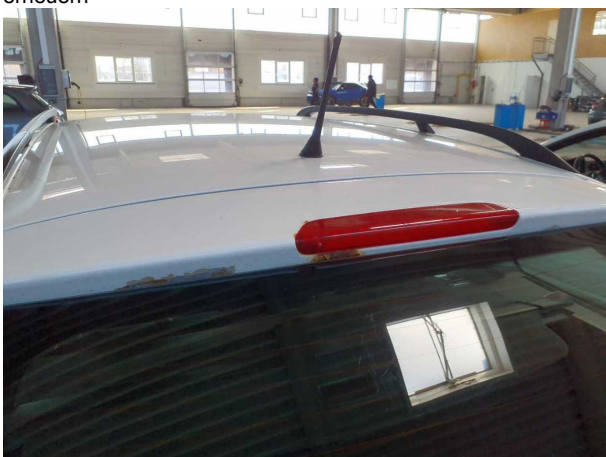
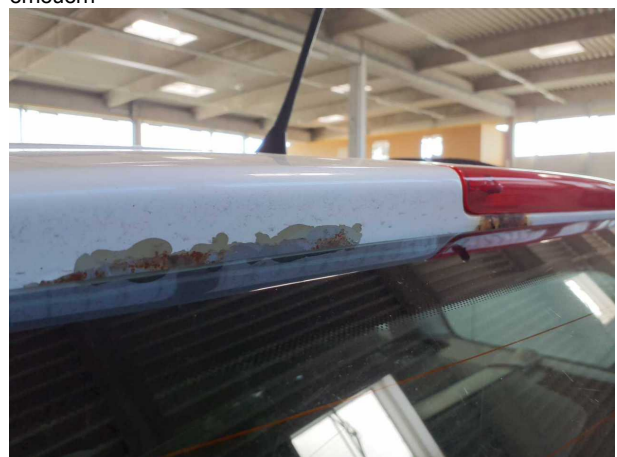
| Nr. | Bauteilgruppe | Beschreibung |
|---|---|---|
| 8 | Heckklappe/-tür | Heckklappe - Korrosion - erneuern |

**Beschädigung #8:** Heckklappe/-tür: Heckklappe - Korrosion -  
erneuern

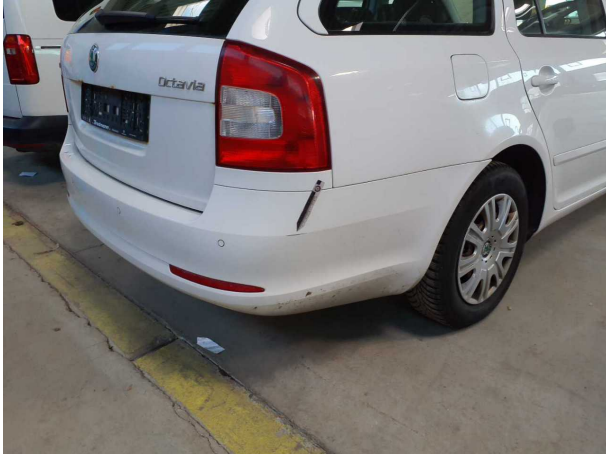
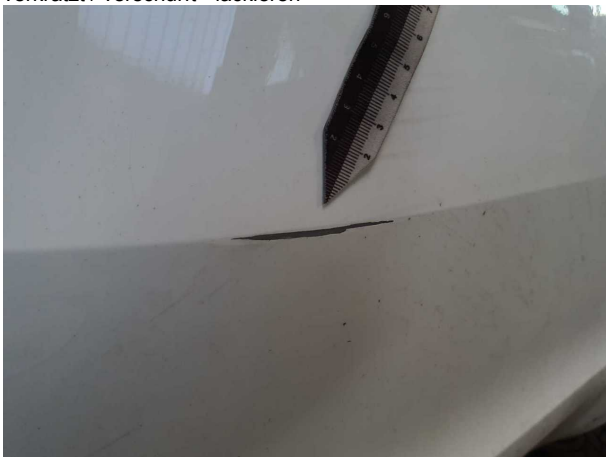
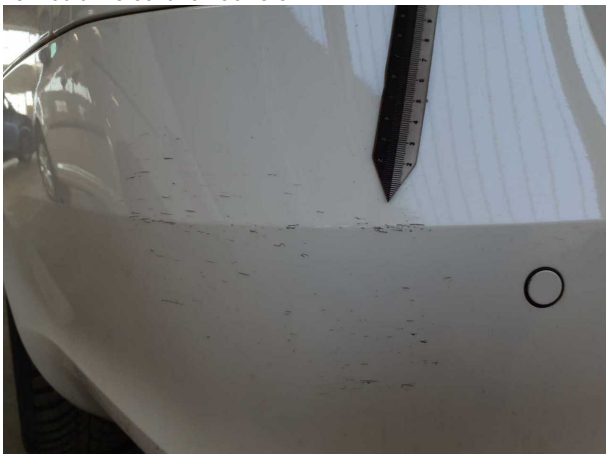
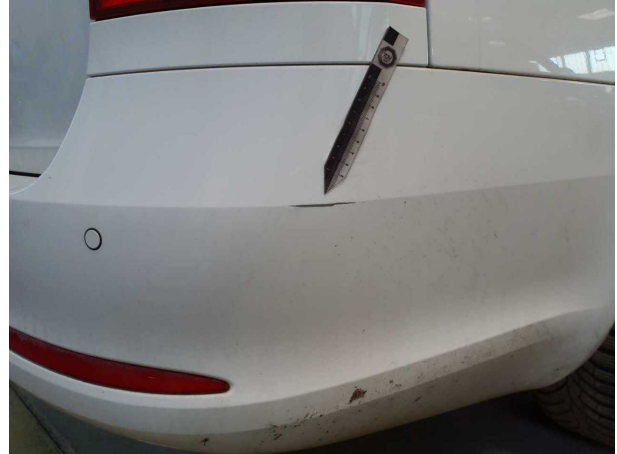
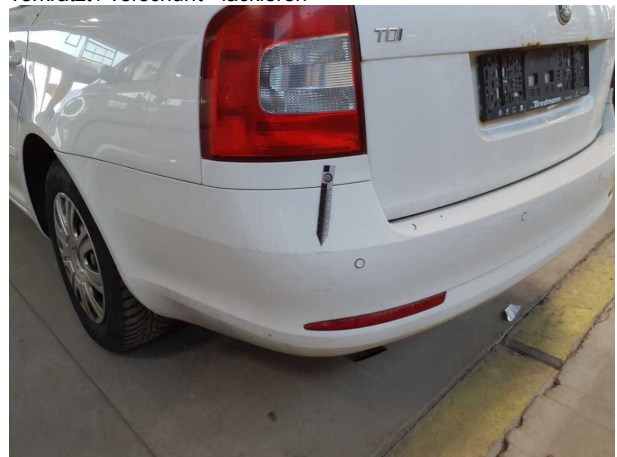
| Nr. | Bauteilgruppe | Beschreibung |
|---|---|---|
| 9 | Stoßfänger hinten | Stoßfänger hinten - verkratzt / verschürft - lackieren |

**Beschädigung #9:** Stossfänger hinten: Stossfänger hinten - verkratzt / verschürft - lackieren

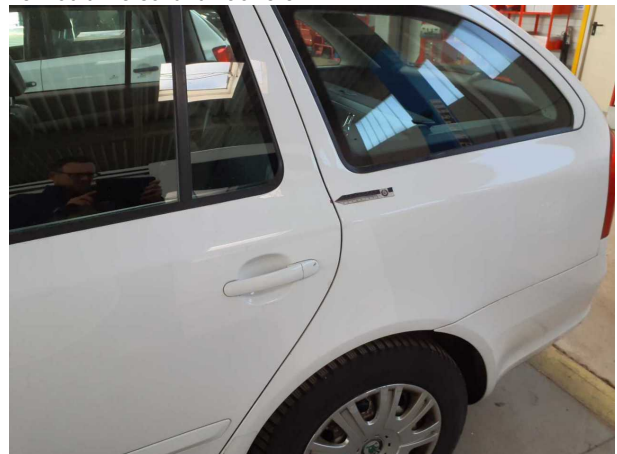
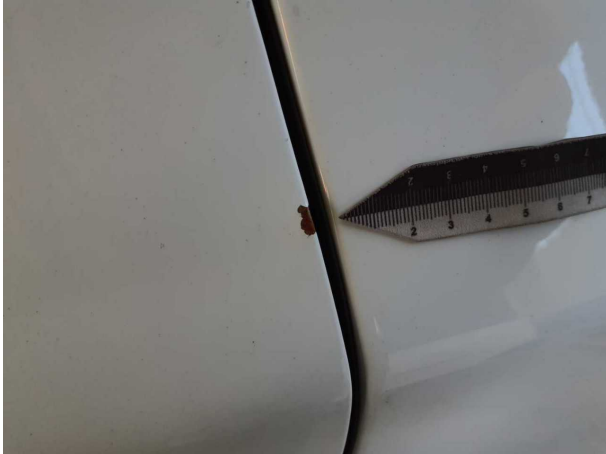
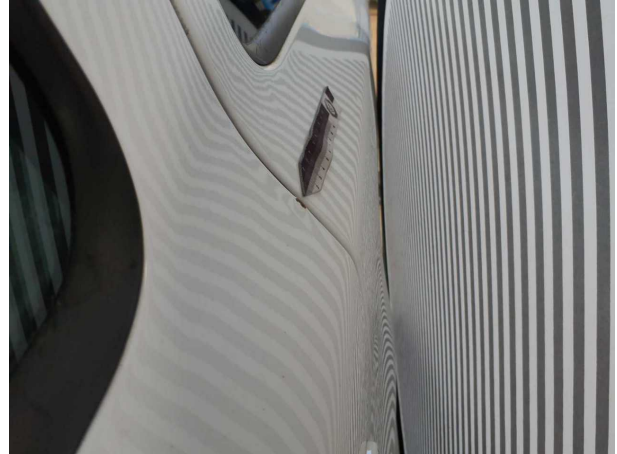
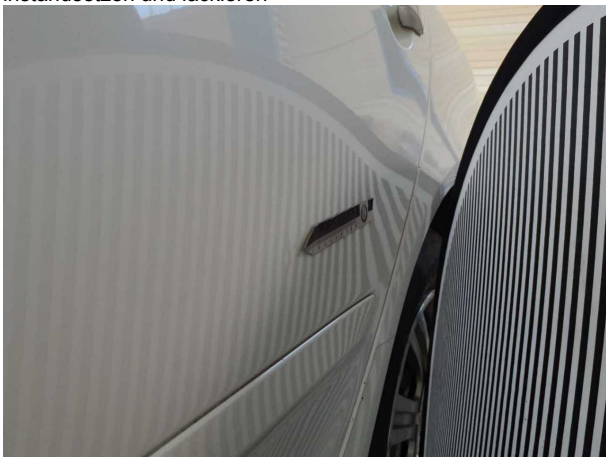
| Nr. | Bauteilgruppe | Beschreibung |
|---|---|---|
| 10 | Tür hinten links | Tür - Delle / Lackschaden - instandsetzen und lackieren |

**Beschädigung #10:** Tür hinten links: Tür - Delle / Lackschad... - instandsetzen und lackieren

**Beschädigung #10:** Tür hinten links: Tür - Delle / Lackschaden - instandsetzen und lackieren

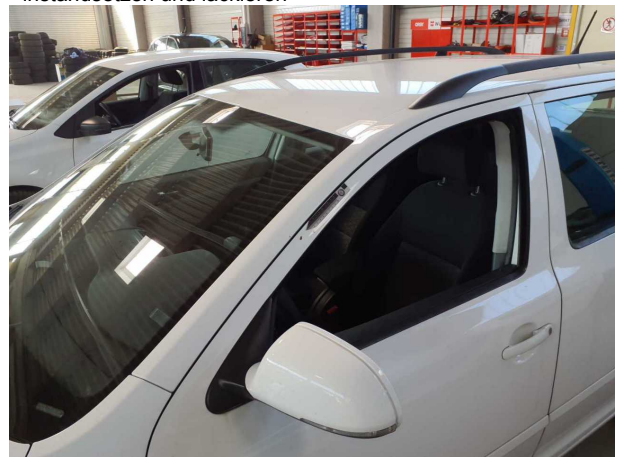
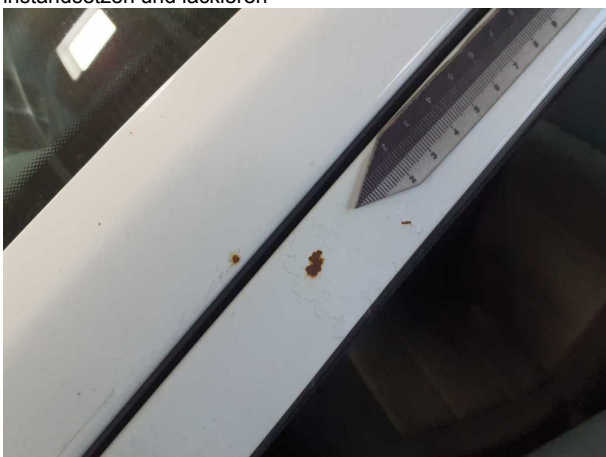
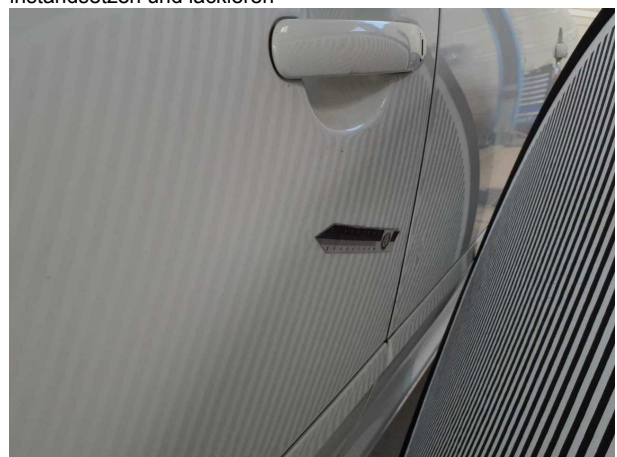
| Nr. | Bauteilgruppe | Beschreibung |
|---|---|---|
| 11 | Tür vorn links | Tür (+ Delle) - Korrosion - instandsetzen und lackieren |

**Beschädigung #11:** Tür vorn links: Tür (+ Delle) - Korrosion - instandsetzen und lackieren

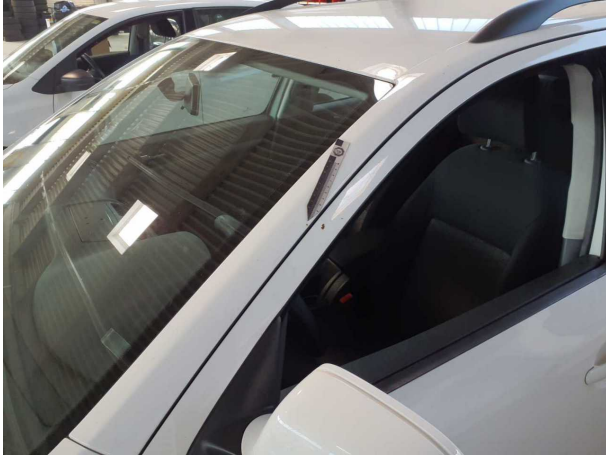
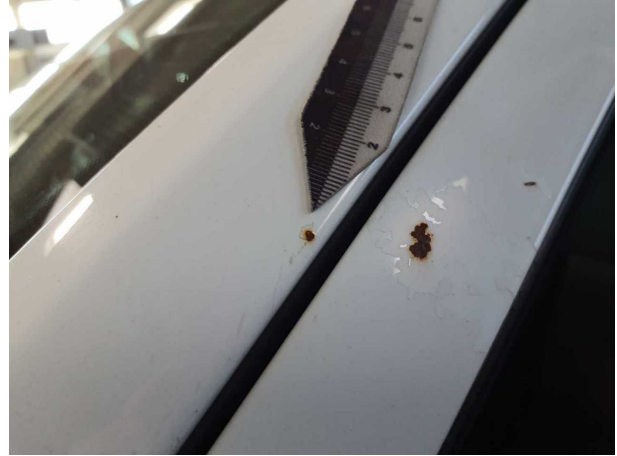
| Nr. | Bauteilgruppe | Beschreibung |
|---|---|---|
| 12 | Karosserie | A-Säule links - Steinschlag - auslegen / polieren |

**Beschädigung #12:** Karosserie: A-Säule links - Steinschlag - auslegen / polieren

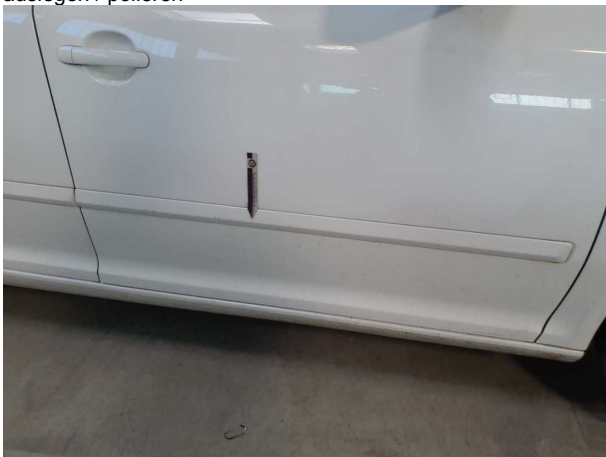
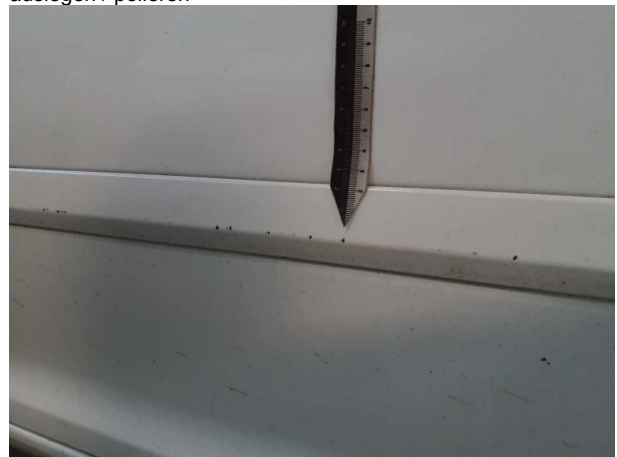
| Nr. | Bauteilgruppe | Beschreibung |
|---|---|---|
| 13 | Tür vorn rechts | Zierleiste Mitte - Kratzer - auslegen / polieren |

**Beschädigung #13:** Tür vorn rechts: Zierleiste Mitte - Kratzer - auslegen / polieren

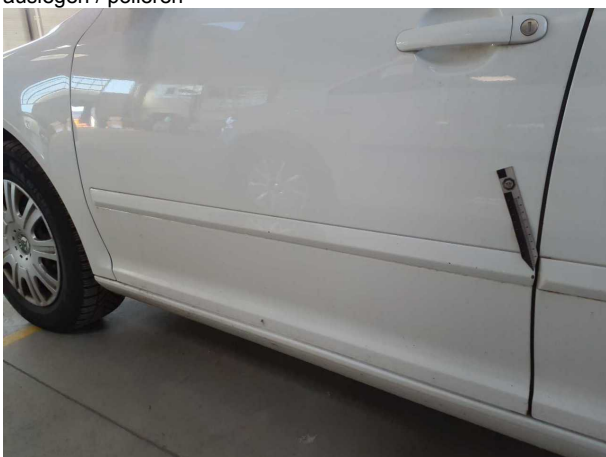
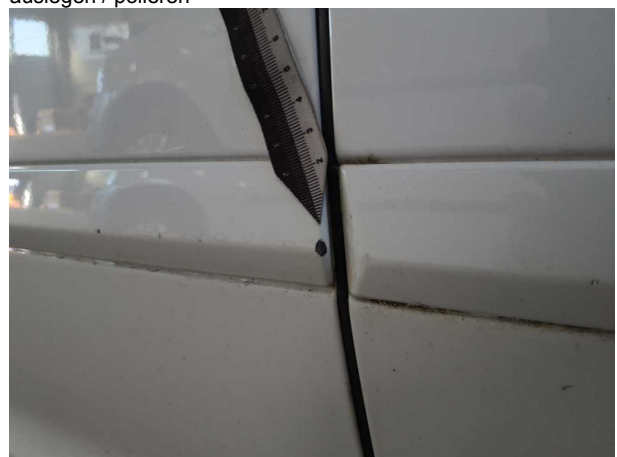
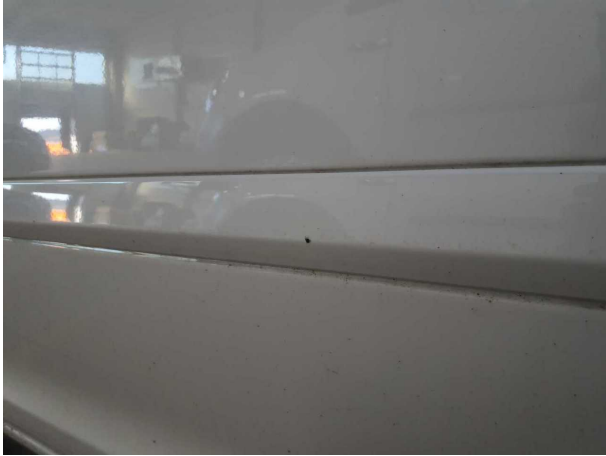
| Nr. | Bauteilgruppe | Beschreibung |
|---|---|---|
| 14 | Tür vorn links | Zierleiste Mitte - Kratzer - auslegen / polieren |

**Beschädigung #14:** Tür vorn links: Zierleiste Mitte - Kratzer - auslegen / polieren

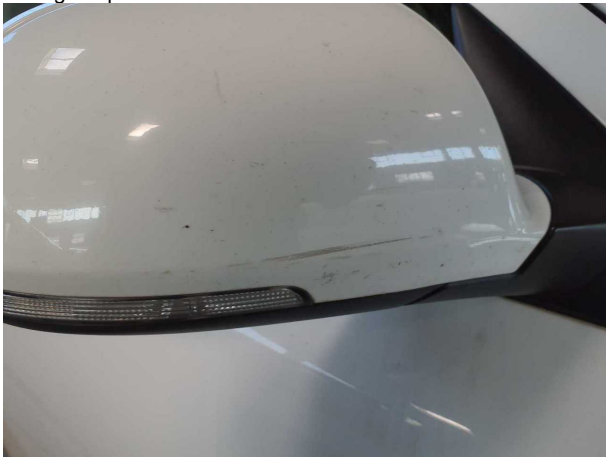
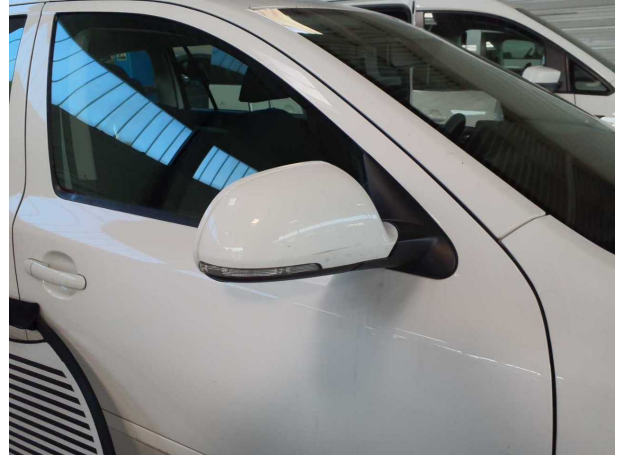
| Nr. | Bauteilgruppe | Beschreibung |
|---|---|---|
| 15 | Außenspiegel rechts | Abdeckkappe - verkratzt / verschürft - Smart Repair |

**Beschädigung #15:** Außenspiegel rechts: Abdeckkappe - verkratzt / verschürft - Smart Repair

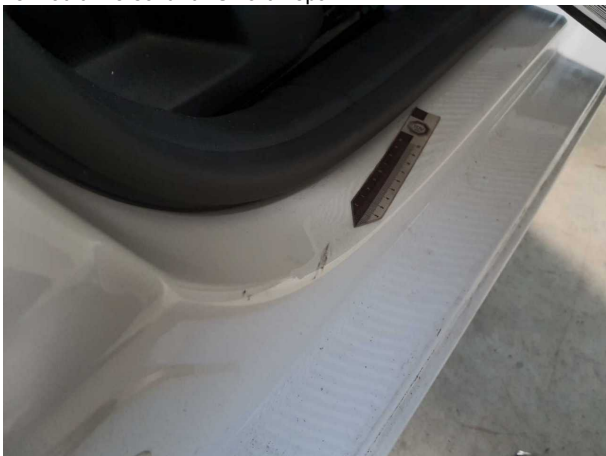
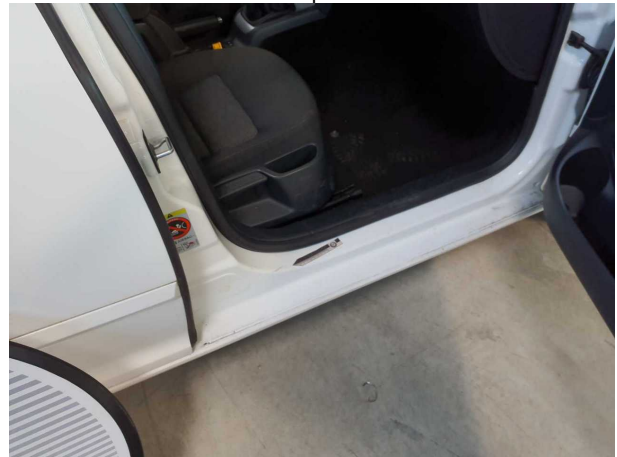
| Nr. | Bauteilgruppe | Beschreibung |
|---|---|---|
| 16 | Schweller rechts | Einstieg - Delle / Lackschaden - Smart Repair |

**Beschädigung #16:** Schweller rechts: Einstieg - Delle / Lackschaden - Smart Repair

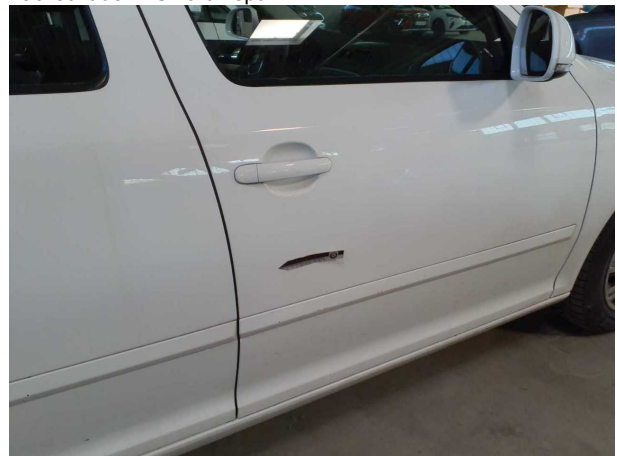
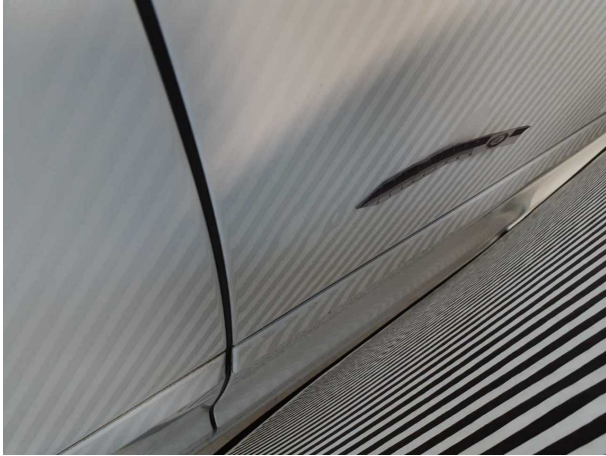
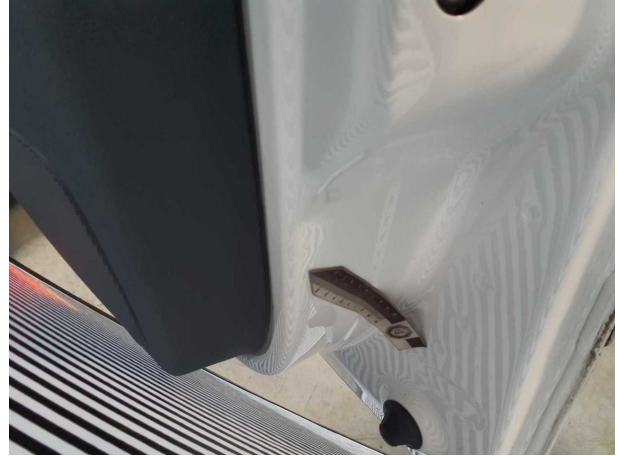
| Nr. | Bauteilgruppe | Beschreibung |
|---|---|---|
| 17 | Tür vorn rechts | Tür - Delle(n) - sanft instandsetzen |

**Beschädigung #17:** Tür vorn rechts: Tür - Delle(n) - sanft instandsetzen

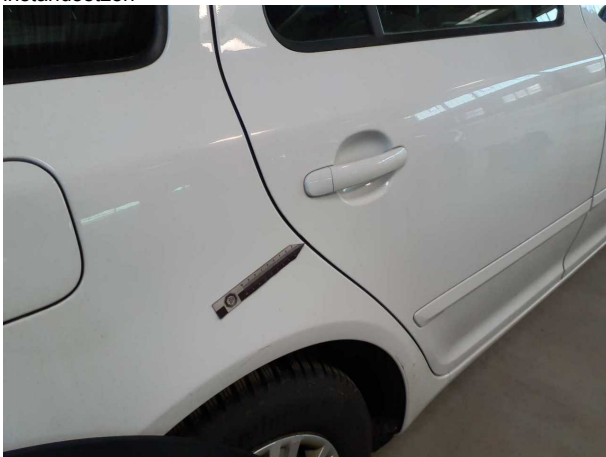
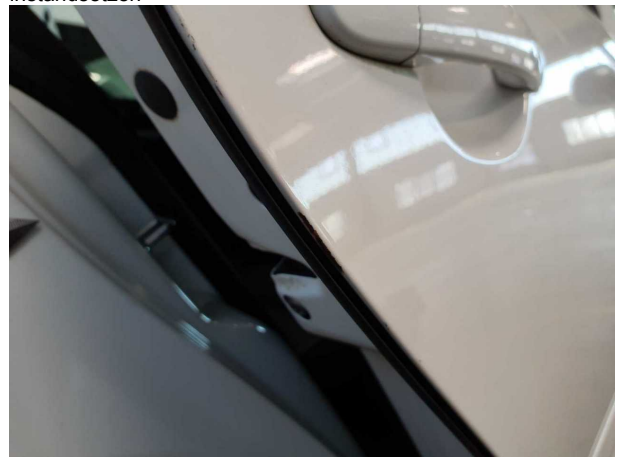
| Nr. | Bauteilgruppe | Beschreibung |
|---|---|---|
| 18 | Tür hinten rechts | Türkante - verkratzt / verschürft - auslegen / polieren |

**Beschädigung #18:** Tür hinten rechts: Türkante - verkratzt / verschürft - auslegen / polieren

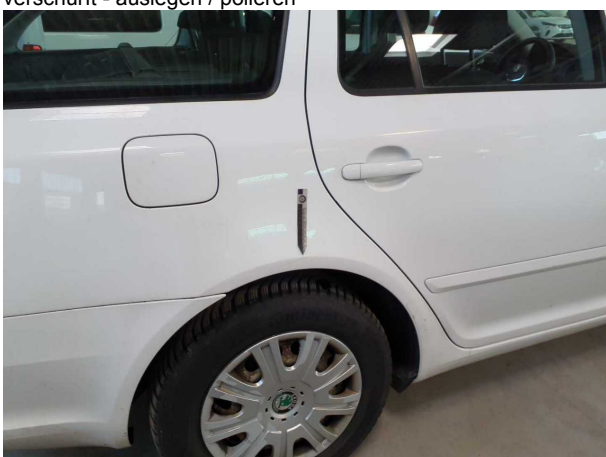
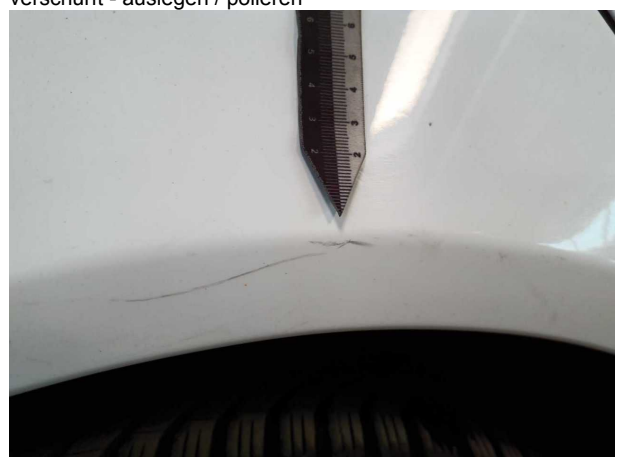
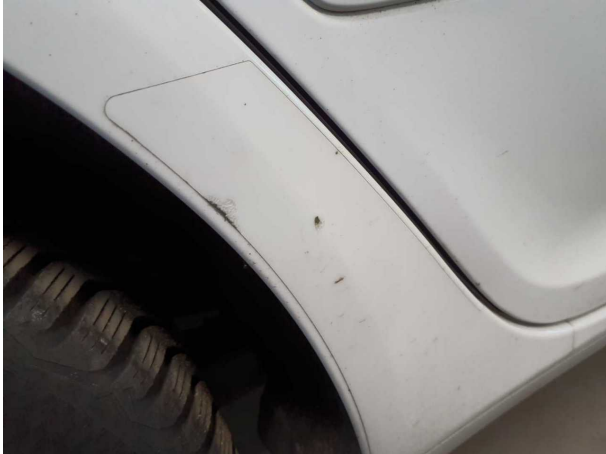
| Nr. | Bauteilgruppe | Beschreibung |
|---|---|---|
| 19 | Seitenwand rechts | Seitenwand - Kratzer - auslegen / polieren |

**Beschädigung #19:** Seitenwand rechts: Seitenwand - Kratzer - auslegen / polieren

**Beschädigung #19:** Seitenwand rechts: Seitenwand - Kratze... auslegen / polieren

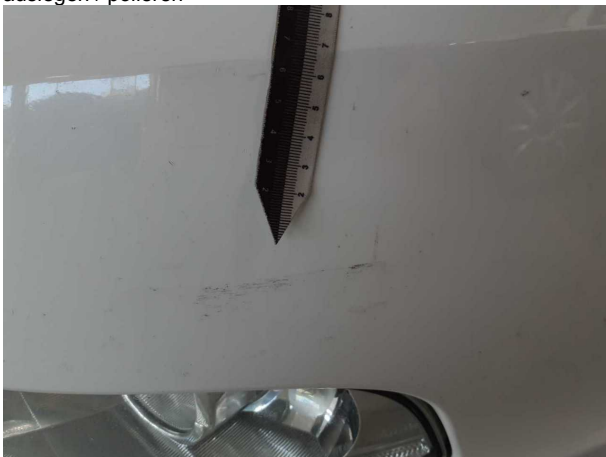
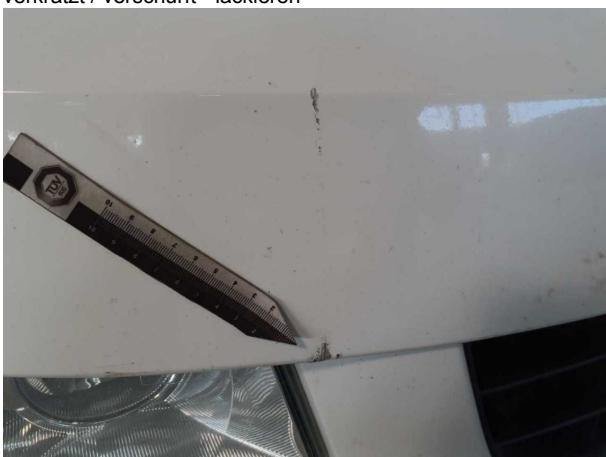
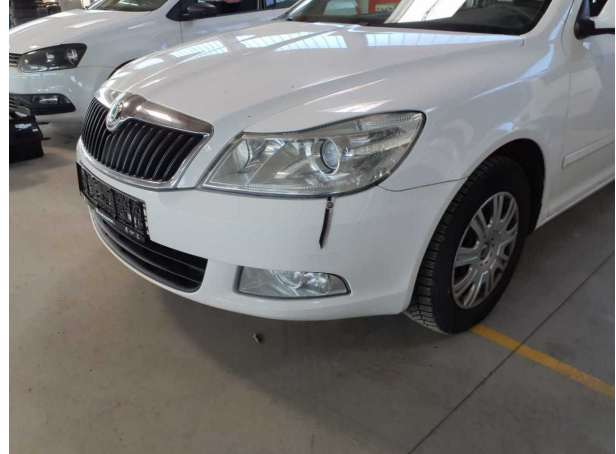
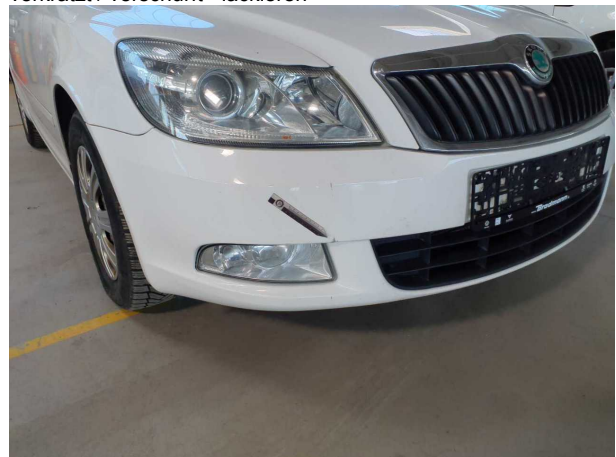
| Nr. | Bauteilgruppe | Beschreibung |
|---|---|---|
| 20 | Stoßfänger vorn | Stoßfänger vorn - verkratzt / verschürft - lackieren |

**Beschädigung #20:** Stossfänger vorn: Stossfänger vorn - verkratzt / verschürft - lackieren

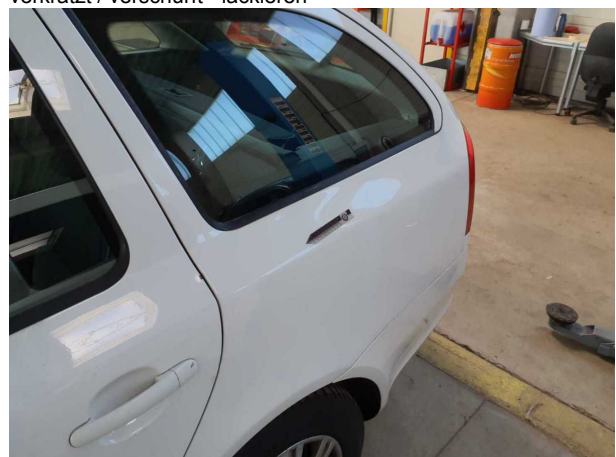
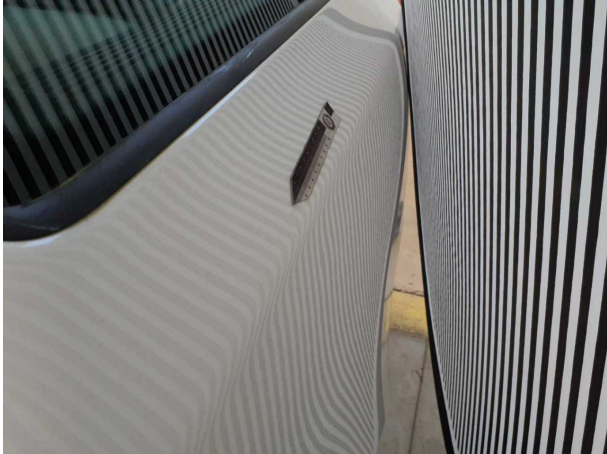
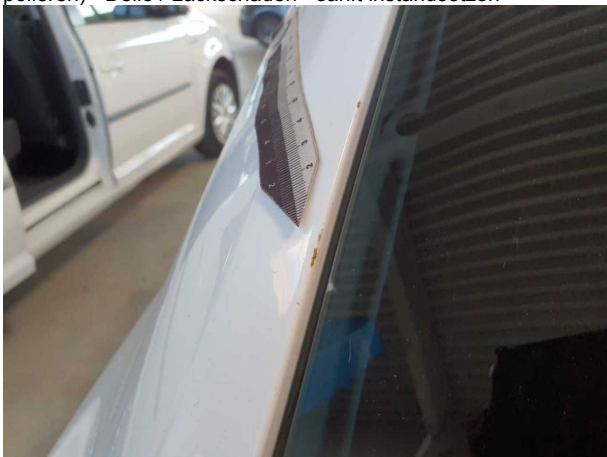
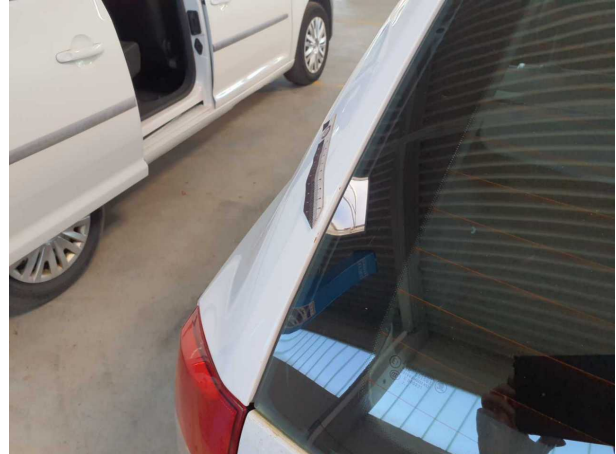
| Nr. | Bauteilgruppe | Beschreibung |
|---|---|---|
| 21 | Seitenwand links | Seitenwand (+ auslegen/polieren) - Delle / Lackschaden - sanft instandsetzen |

**Beschädigung #21:** Seitenwand links: Seitenwand (+ auslegen/polieren) - Delle / Lackschaden - sanft instandsetzen

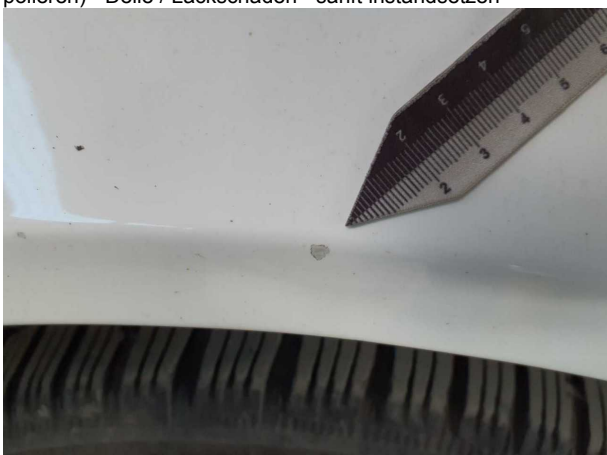
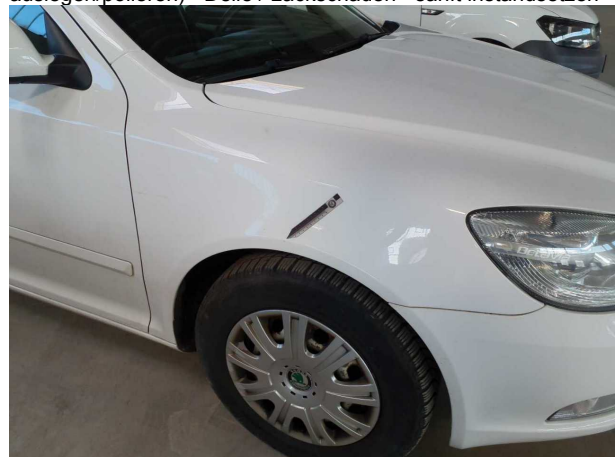
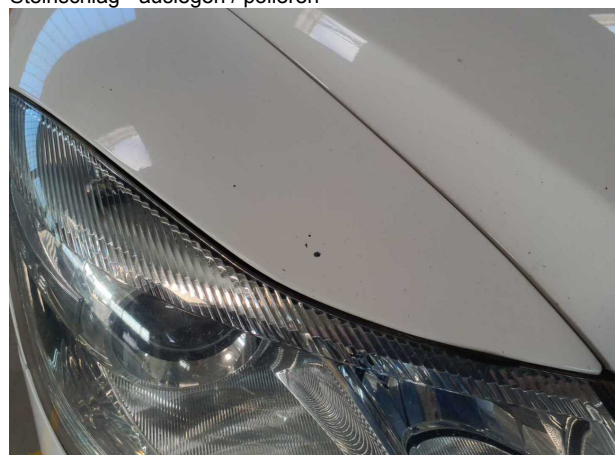
| Nr. | Bauteilgruppe | Beschreibung |
|---|---|---|
| 22 | Kotflügel rechts | Kotflügel rechts - Steinschlag - auslegen / polieren |

**Beschädigung #22:** Kotflügel rechts: Kotflügel rechts - Steinschlag - auslegen / polieren

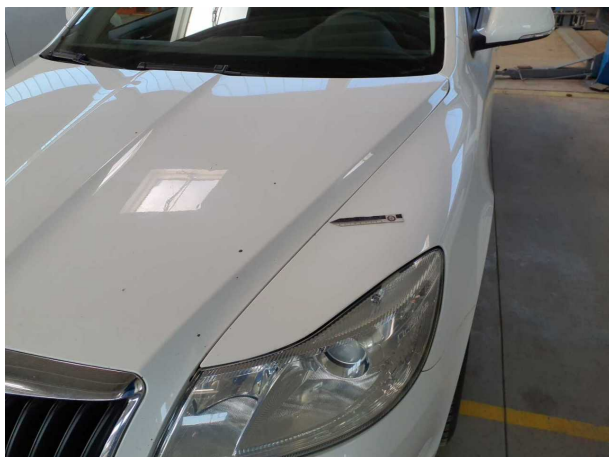
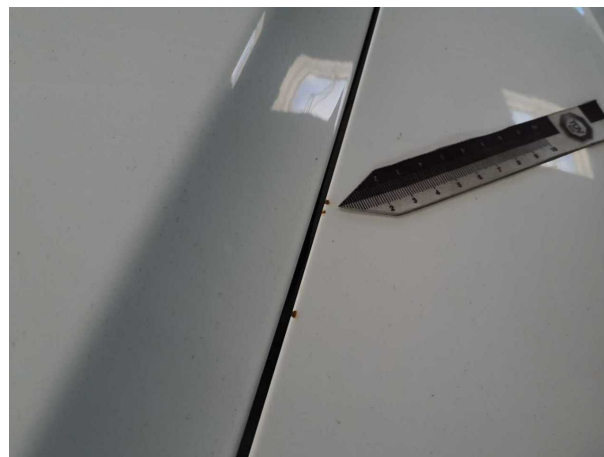
| Nr. | Bauteilgruppe | Beschreibung |
|---|---|---|
| 23 | Kotflügel links | Kotflügel links - Steinschlag - auslegen / polieren |

**Beschädigung #23:** Kotflügel links: Kotflügel links - Steinschlag - auslegen / polieren

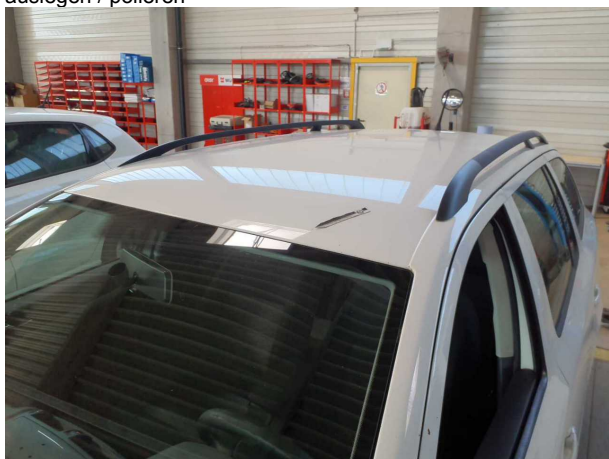
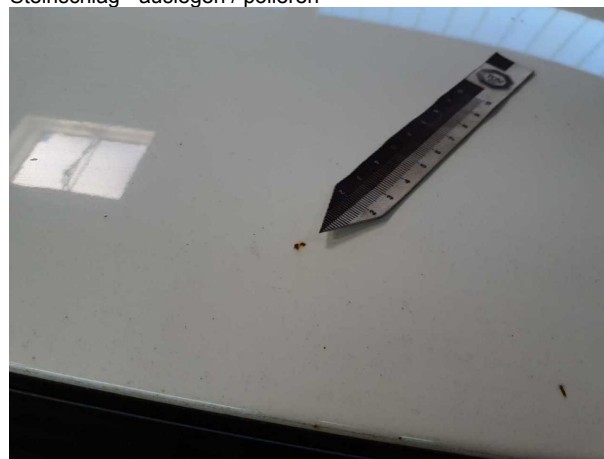
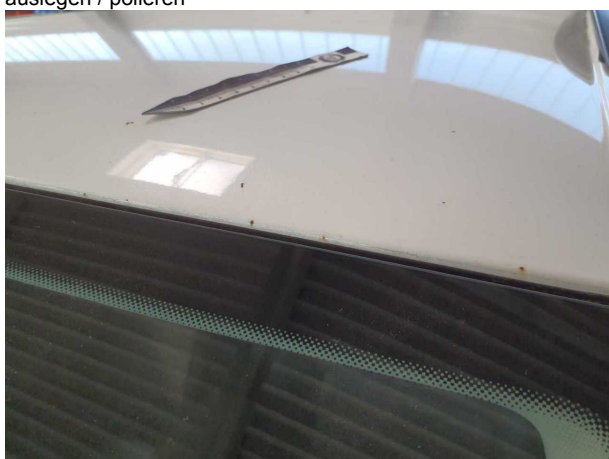
| Nr. | Bauteilgruppe | Beschreibung |
|---|---|---|
| 24 | Fahrzeugdach | Dach - Steinschlag - auslegen / polieren |

**Beschädigung #24:** Fahrzeugdach: Dach - Steinschlag - auslegen / polieren

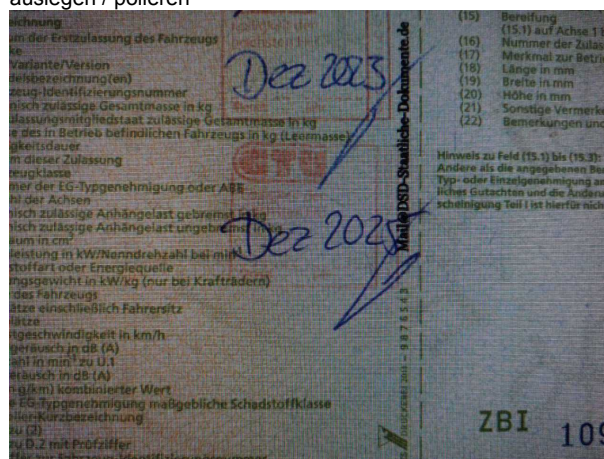
| Nr. | Bauteilgruppe | Beschreibung |
|---|---|---|
| 25 | Sonstiges | Hauptuntersuchung - fällig - durchführen |

**Beschädigung #25:** Sonstiges: Hauptuntersuchung - fällig - durchführen
