## Wycena wartości

Zadanie: Ocena stanu technicznego i określenie wartości rynkowej pojazdu

| DANE IDENTYFIKACYJNE POJAZDU | | Dane: [D] III-2026 | |
|---|---|---|---|
| Marka: | RENAULT | Nr rejestracyjny: | PO4H877 |
| Model pojazdu: | Master dCi MR`07 E4 3.5t | Nr Info-Ekspert: | 031-04762 |

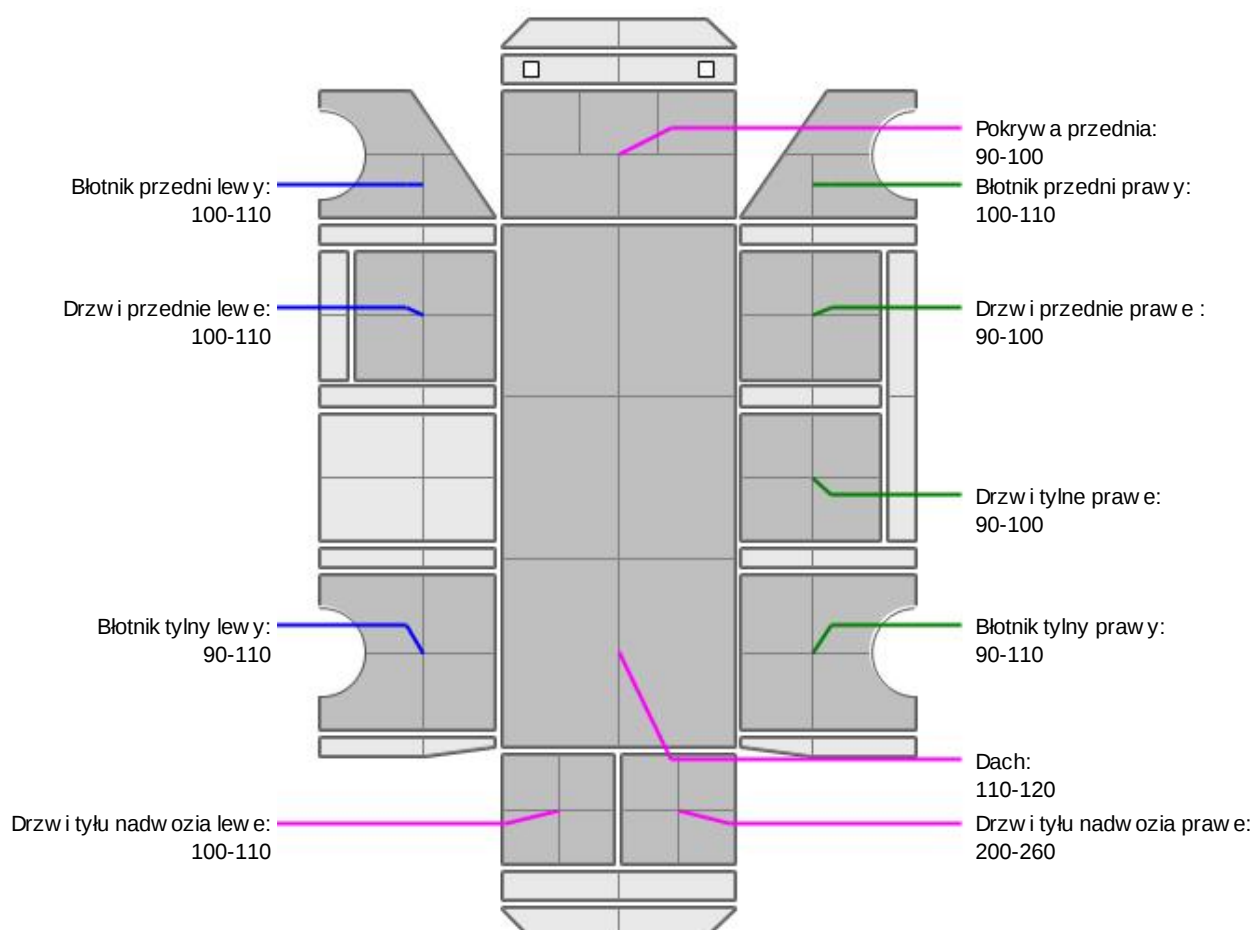
| L.p. | Nazwa elementu | L / P | Grubość powłoki [μm] | Opis |
| 1 | Pokrywa przednia | | 90-100 | |
| 2 | Dach | | 110-120 | |
| 3 | Błotnik przedni | L | 100-110 | |
| 4 | Drzwi przednie | L | 100-110 | |
| 5 | Błotnik tylny | L | 90-110 | |
| 6 | Drzwi tyłu nadwozia | | 100-110 | |
| 7 | Błotnik przedni | P | 100-110 | |
| 8 | Drzwi przednie | P | 90-100 | |
| 9 | Drzwi tylne | P | 90-100 | |
| 10 | Błotnik tylny | P | 90-110 | |
| 11 | Drzwi tyłu nadwozia | | 200-260 | |

Podane przedziały grubości powłoki lakierowej poszczególnych elementów dotyczą wyłącznie punktów pomiarowych, tj. trzech wybranych miejsc na danym elemencie nadwozia. Nie oznacza to, że w pozostałych obszarach danego elementu grubość powłoki jest jednakowa ani że nie może wykraczać poza wskazane zakresy. Pomiary wykonano urządzeniem będącym w posiadaniu rzeczoznawcy. Pomiar wykonany innym przyrządem może się różnić.
