Nr zlecenia: 54/27/02/2026/CarArena STANDARD

## Wycena wartości

Zadanie: Ocena stanu technicznego i określenie wartości rynkowej pojazdu

| DANE IDENTYFIKACYJNE POJAZDU (*) | | Dane: [D] III-2026 | |
|---|---|---|---|
| Model pojazdu: | 35S12 Daily HPI MR`06 E4 3.5t | Nr Info-Ekspert: | 142-03124 |

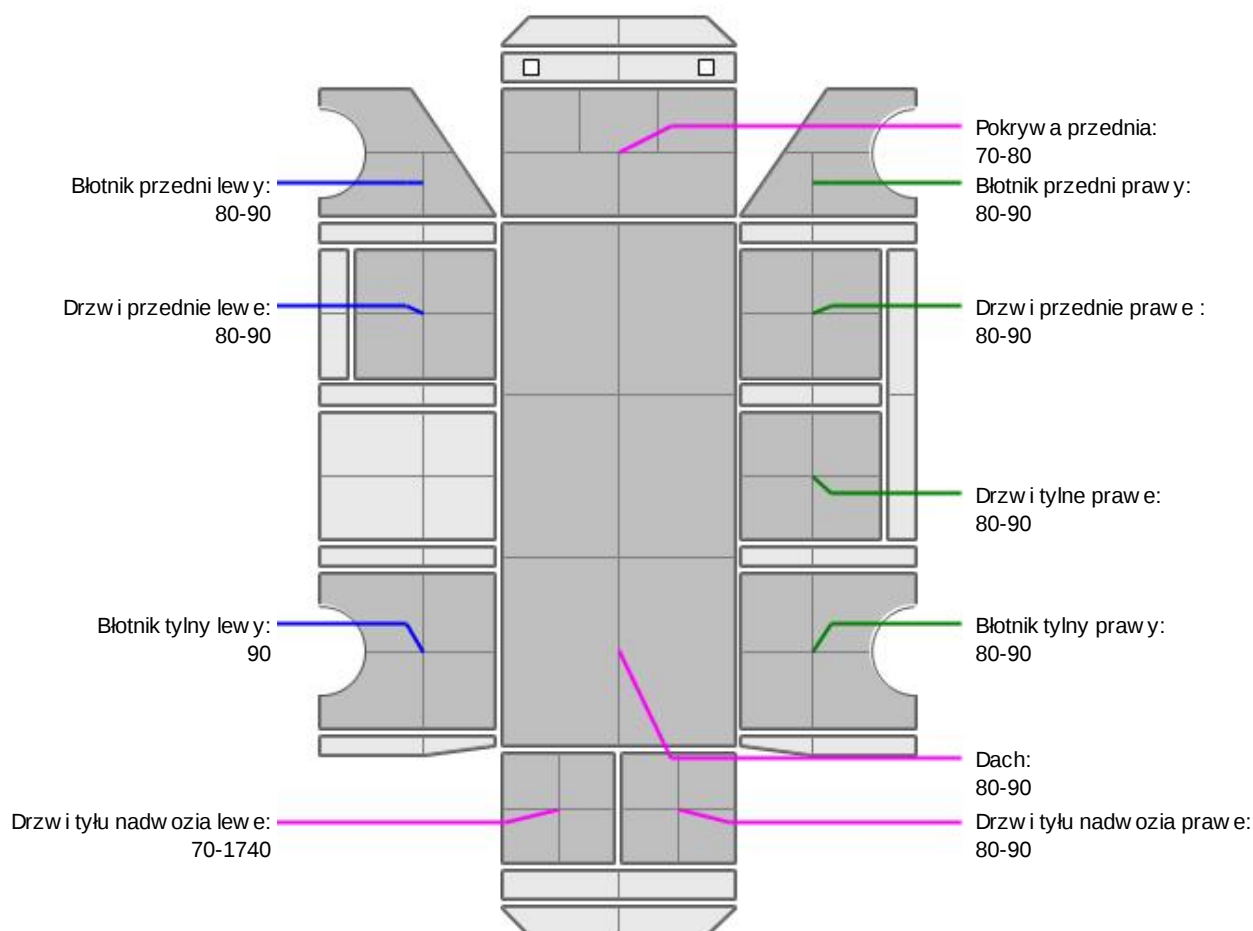
| L.p. | Nazwa elementu | L / P | Grubość powłoki [μm] | Opis |
| 6 | Drzwi tyłu nadwozia | | 70-1740 | |

Podane przedziały grubości powłoki lakierowej poszczególnych elementów dotyczą wyłącznie punktów pomiarowych, tj. trzech wybranych miejsc na danym elemencie nadwozia. Nie oznacza to, że w pozostałych obszarach danego elementu grubość powłoki jest jednakowa ani że nie może wykroczyć poza wskazane zakresy. Pomiary wykonano urządzeniem będącym w posiadaniu rzeczoznawcy. Pomiar wykonany innym przyrządem może się różnić.
