Nr zlecenia: 03/03/03/2026/CarArena STANDARD

## Wycena wartości

Zadanie: Ocena stanu technicznego i określenie wartości rynkowej pojazdu

| DANE IDENTYFIKACYJNE POJAZDU | | Dane: [O] III-2026 | |
|---|---|---|---|
| Marka: | FORD | Nr rejestracyjny: | LU189NC |

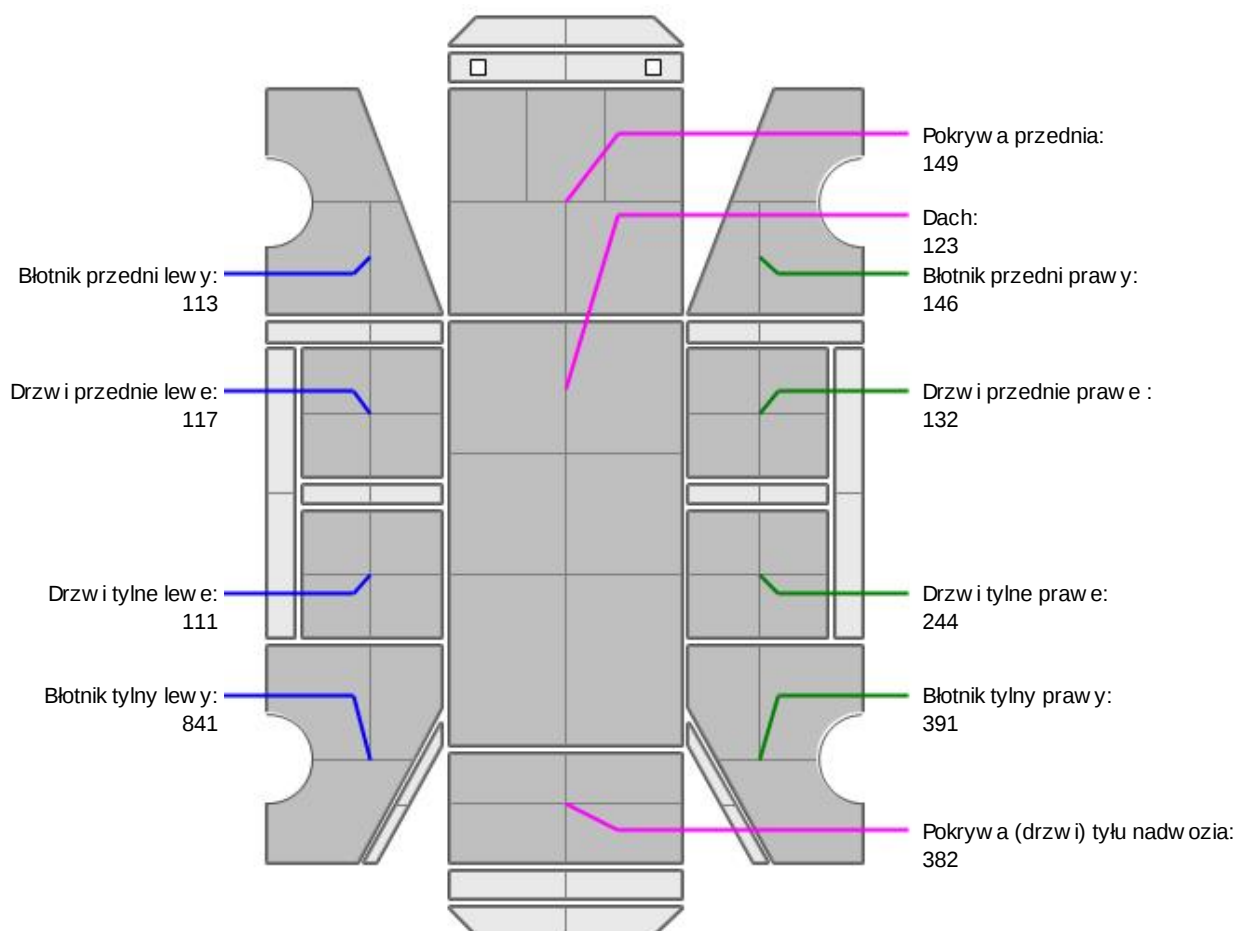
## NADWOZIE – Opis powłoki lakierowej

| L.p. | Nazwa elementu | L / P | Grubość powłoki [µm] | Opis |
| 1 | Pokrywa przednia | | 149 | |
| 2 | Dach | | 123 | |
| 3 | Błotnik przedni | L | 113 | |
| 4 | Drzwi przednie | L | 117 | |
| 5 | Drzwi tylne | L | 111 | |
| 6 | Błotnik tylny | L | 841 | |
| 7 | Błotnik przedni | P | 146 | |
| 8 | Drzwi przednie | P | 132 | |
| 9 | Drzwi tylne | P | 244 | |
| 10 | Błotnik tylny | P | 391 | |
| 11 | Pokrywa (drzwi) tyłu nadwozia | | 382 | |

Podane przedziały grubości powłoki lakierowej poszczególnych elementów dotyczą wyłącznie punktów pomiarowych, tj. trzech wybranych miejsc na danym elemencie nadwozia. Nie oznacza to, że w pozostałych obszarach danego elementu grubość powłoki jest jednakowa ani że nie może wykroczyć poza wskazane zakresy. Pomiary wykonano urządzeniem będącym w posiadaniu rzeczoznawcy. Pomiar wykonany innym przyrządem może się różnić.
