## Poglądowy Raport Stanu Technicznego

Zadanie: Ocena stanu technicznego i określenie wartości rynkowej pojazdu

| DANE IDENTYFIKACYJNE POJAZDU | | Dane: [O] VIII-2025 | |
|---|---|---|---|
| Marka: | PEUGEOT | Nr rejestracyjny: | PZ3G987 |
| Model pojazdu: | 208 MR`23 E6d | Nr Info-Ekspert: | 029-05041 |

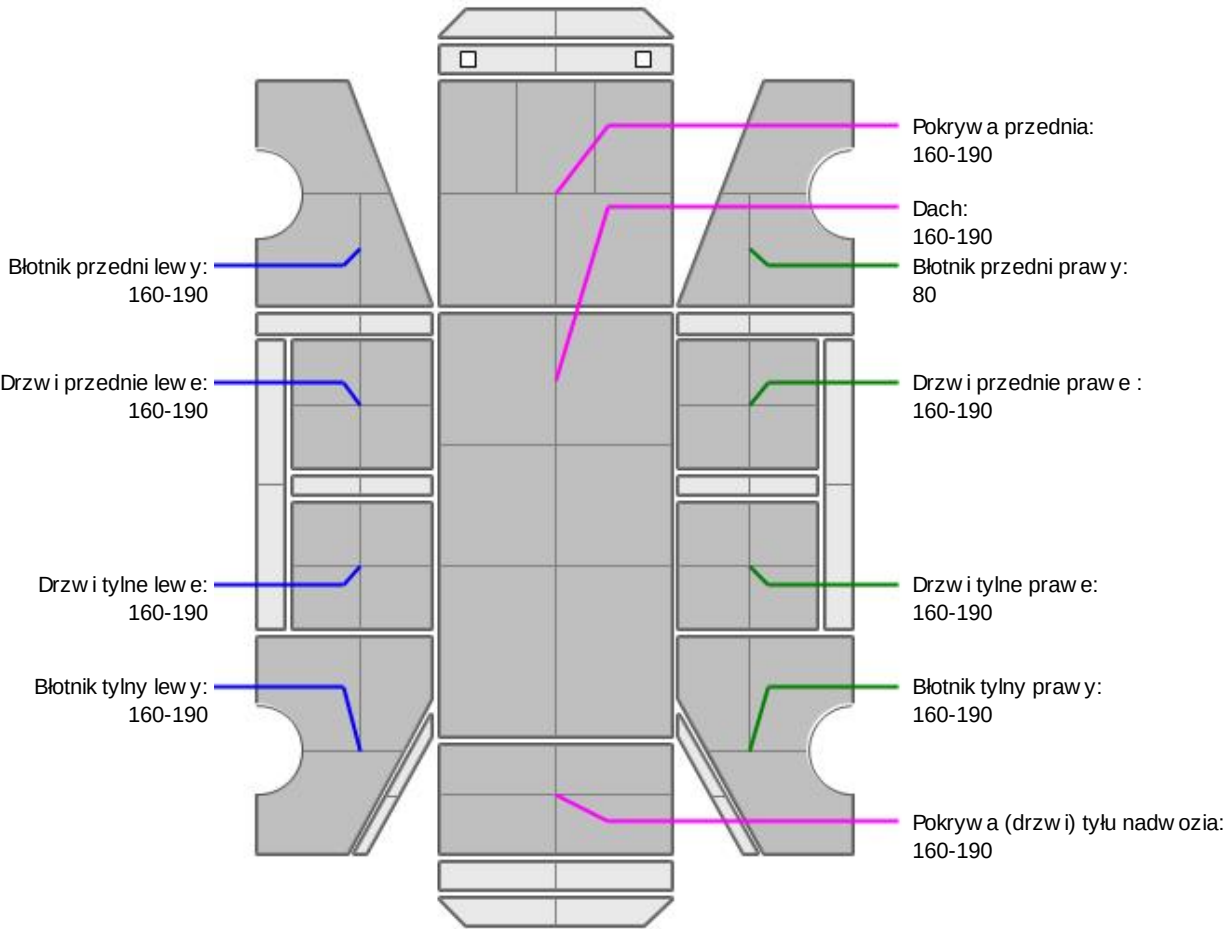
NADWOZIE – Opis powłoki lakierowej

| L.p. | Nazwa elementu | L / P | Grubość powłoki [μm] | Opis |
| 7 | Błotnik przedni | P | 80 | |

Podane przedziały grubości powłoki lakierowej, dotyczą punktów pomiarowych. Nie mogą być traktowane jako gwarancja, że grubość powłoki lakierowej w innych punktach nie wykracza poza te przedziały. Pomiar powłoki lakierowej został wykonany urządzeniem będącym w posiadaniu rzeczoznawcy. Pomiar wykonany innym przyrządem może się różnić.
