Nr zlecenia: 30/25/08/2025/STELLANTIS Dawro

## Wycena wartości

Zadanie: Ocena stanu technicznego i określenie wartości rynkowej pojazdu

| DANE IDENTYFIKACYJNE POJAZDU | | Dane: [O] VIII-2025 | |
|---|---|---|---|
| Marka: | PEUGEOT | Nr rejestracyjny: | SZ3158S |

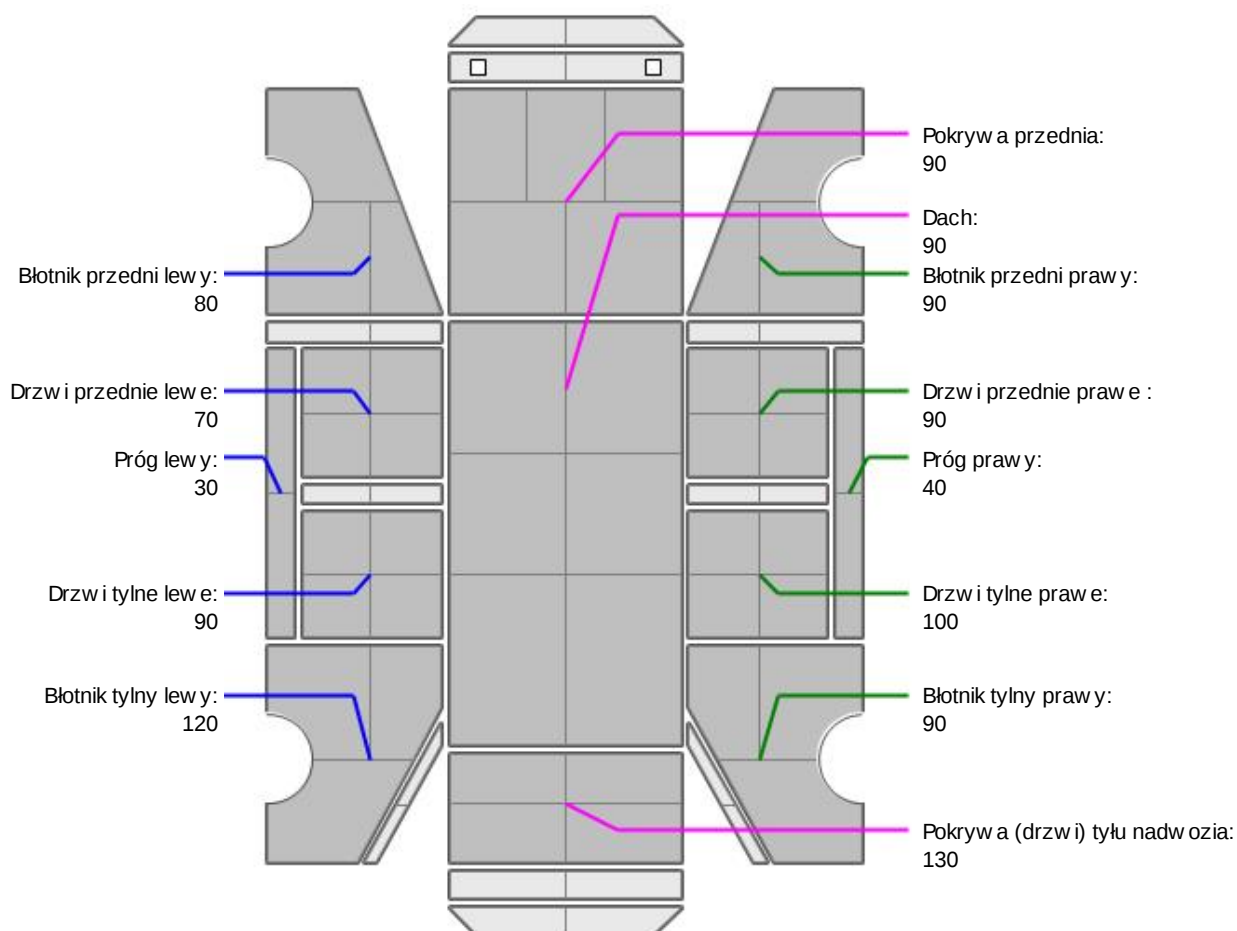
## NADWOZIE – Opis powłoki lakierowej

| L.p. | Nazwa elementu | L / P | Grubość powłoki [μm] | Opis |
| 1 | Pokrywa przednia | | 90 | |
| 2 | Dach | | 90 | |
| 3 | Błotnik przedni | L | 80 | |
| 4 | Próg | L | 30 | |
| 5 | Drzwi przednie | L | 70 | |
| 6 | Drzwi tylne | L | 90 | |
| 7 | Błotnik tylny | L | 120 | |
| 8 | Błotnik przedni | P | 90 | |
| 9 | Próg | P | 40 | |
| 10 | Drzwi przednie | P | 90 | |
| 11 | Drzwi tylne | P | 100 | |
| 12 | Błotnik tylny | P | 90 | |
| 13 | Pokrywa (drzwi) tyłu nadwozia | | 130 | |

Podane przedziały grubości powłoki lakierowej, dotyczą punktów pomiarowych. Nie mogą być traktowane jako gwarancja, że grubość powłoki lakierowej w innych punktach nie wykracza poza te przedziały. Pomiar powłoki lakierowej został wykonany urządzeniem będącym w posiadaniu rzeczoznawcy. Pomiar wykonany innym przyrządem może się różnić.
