Nr zlecenia: 73/24/11/2025/STELLANTIS Dawro

## WYCENA WARTOŚCI

Zadanie: Ocena stanu technicznego i określenie wartości rynkowej pojazdu

Model pojazdu: **C3 IV 1.2 12V PureTech MR`20 E6.3/4**

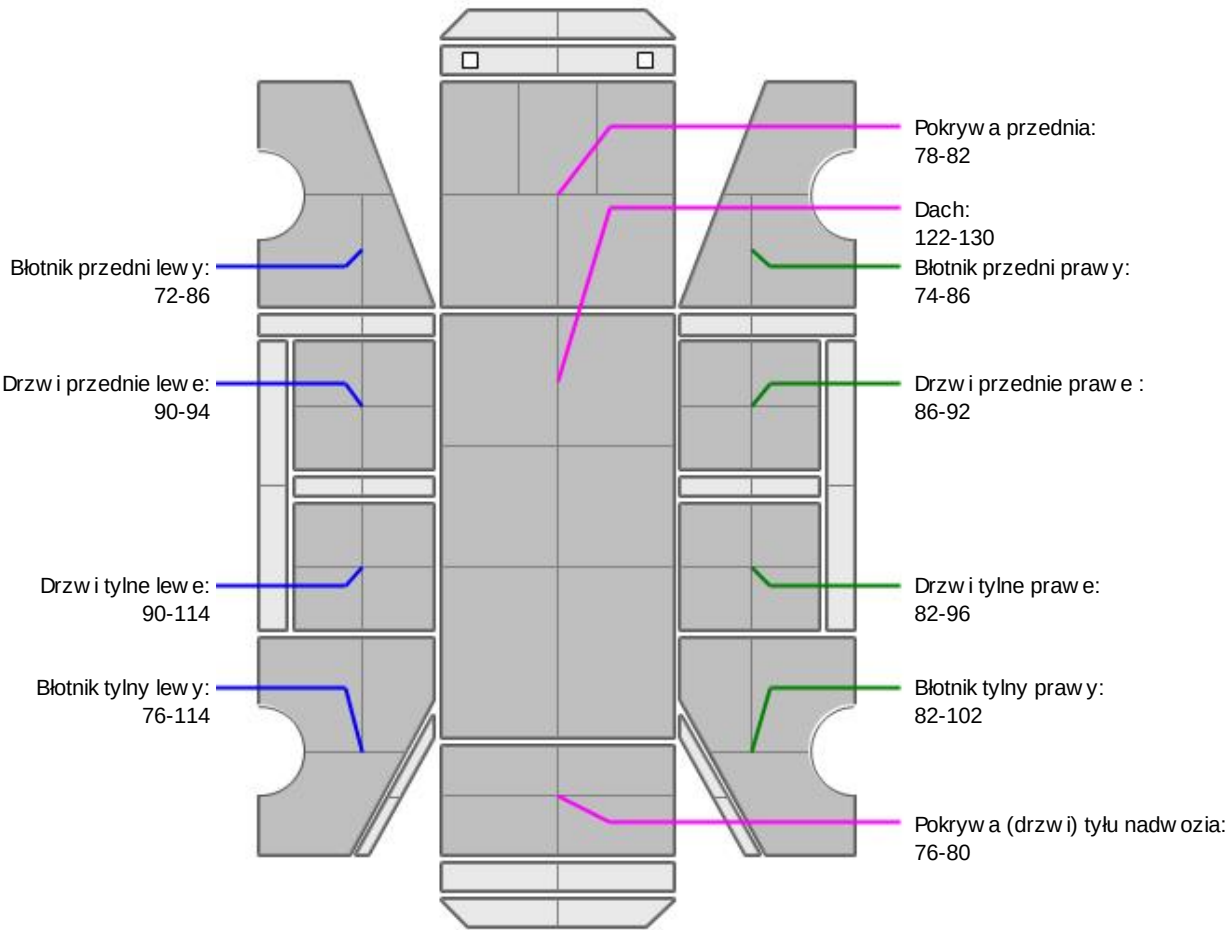
**NADWOZIE – Opis powłoki lakierowej**

| L.p. | Nazwa elementu | L / P | Grubość powłoki [μm] | Opis |
| 1 | Pokrywa przednia | | 78-82 | |
| 2 | Dach | | 122-130 | |
| 3 | Błotnik przedni | L | 72-86 | |
| 4 | Drzwi przednie | L | 90-94 | |
| 5 | Drzwi tylne | L | 90-114 | |
| 6 | Błotnik tylny | L | 76-114 | |
| 7 | Błotnik przedni | P | 74-86 | |
| 8 | Drzwi przednie | P | 86-92 | |
| 9 | Drzwi tylne | P | 82-96 | |
| 10 | Błotnik tylny | P | 82-102 | |
| 11 | Pokrywa (drzwi) tyłu nadwozia | | 76-80 | |

Podane przedziały grubości powłoki lakierowej poszczególnych elementów dotyczą wyłącznie punktów pomiarowych, tj. trzech wybranych miejsc na danym elemencie nadwozia. Nie oznacza to, że w pozostałych obszarach danego elementu grubość powłoki jest jednakowa ani że nie może wykraczać poza wskazane zakresy. Pomiary wykonano urządzeniem będącym w posiadaniu rzeczoznawcy. Pomiar wykonany innym przyrządem może się różnić.
