## WYCENA WARTOŚCI

Zadanie: Określenie wartości rynkowej pojazdu

| DANE IDENTYFIKACYJNE POJAZDU | | Dane: [O] XII-2025 |
|---|---|---|
| Marka: | CITROËN | Nr rejestracyjny: PZ4H020 |
| Model pojazdu: | C3 IV 1.2 12V PureTech MR`20 E6.3/4 | Nr Info-Ekspert: 008-04388 |

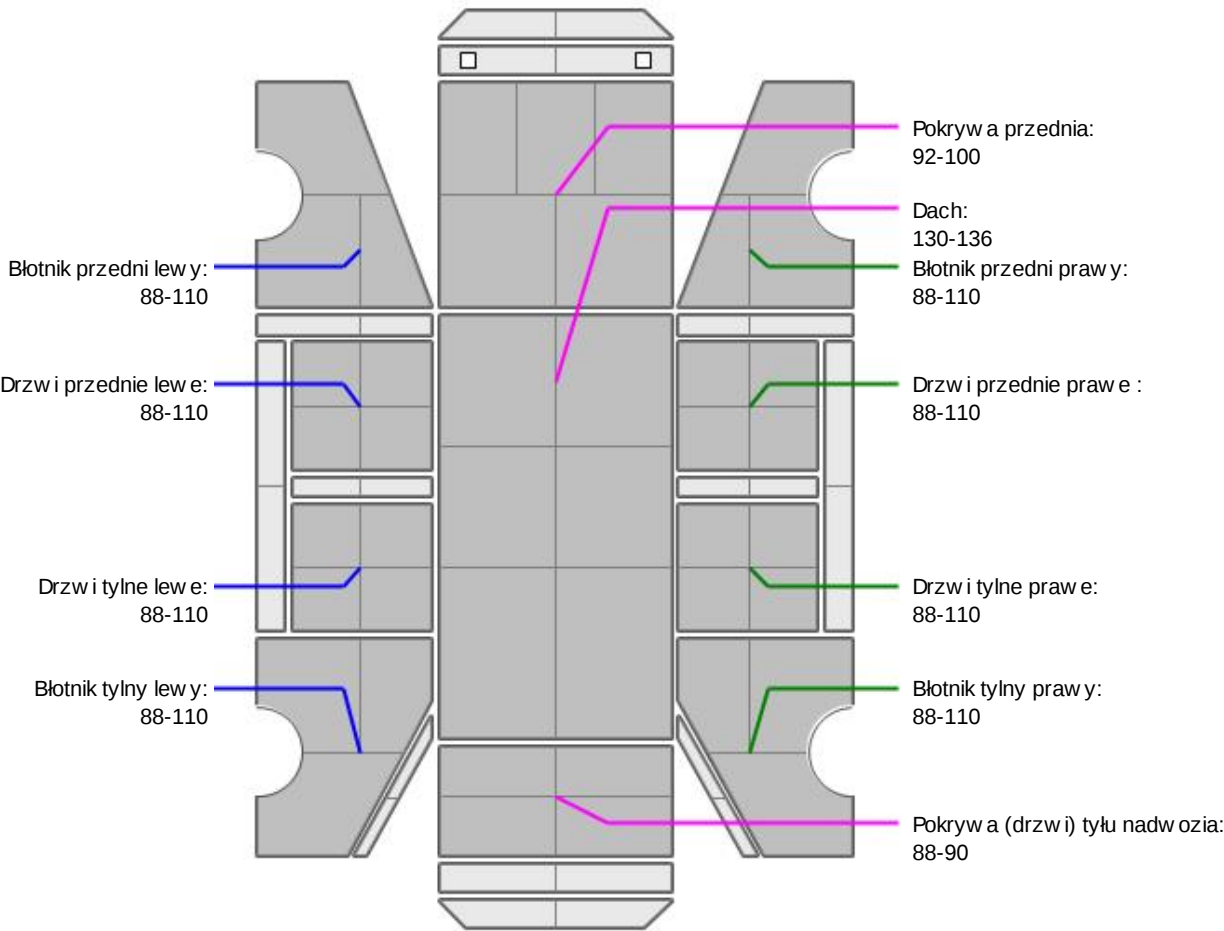
NADWOZIE – Opis powłoki lakierowej

| L.p. | Nazwa elementu | L / P | Grubość powłoki [µm] | Opis |

Podane przedziały grubości powłoki lakierowej poszczególnych elementów dotyczą wyłącznie punktów pomiarowych, tj. trzech wybranych miejsc na danym elemencie nadwozia. Nie oznacza to, że w pozostałych obszarach danego elementu grubość powłoki jest jednakowa ani że nie może wykroczać poza wskazane zakresy. Pomiary wykonano urządzeniem będącym w posiadaniu rzeczoznawcy. Pomiar wykonany innym przyrządem może się różnić.
