## WYCENA WARTOŚCI

Zadanie: Ocena stanu technicznego i określenie wartości rynkowej pojazdu

| DANE IDENTYFIKACYJNE POJAZDU | | Dane: [D] IX-2025 | |
|---|---|---|---|
| Marka: | FIAT | Nr rejestracyjny: | NO310CJ |
| Model pojazdu: | Ducato MAXI 2.2 M-jet MR`21 E6.4 3.5t | Nr Info-Ekspert: | 045-06489 |

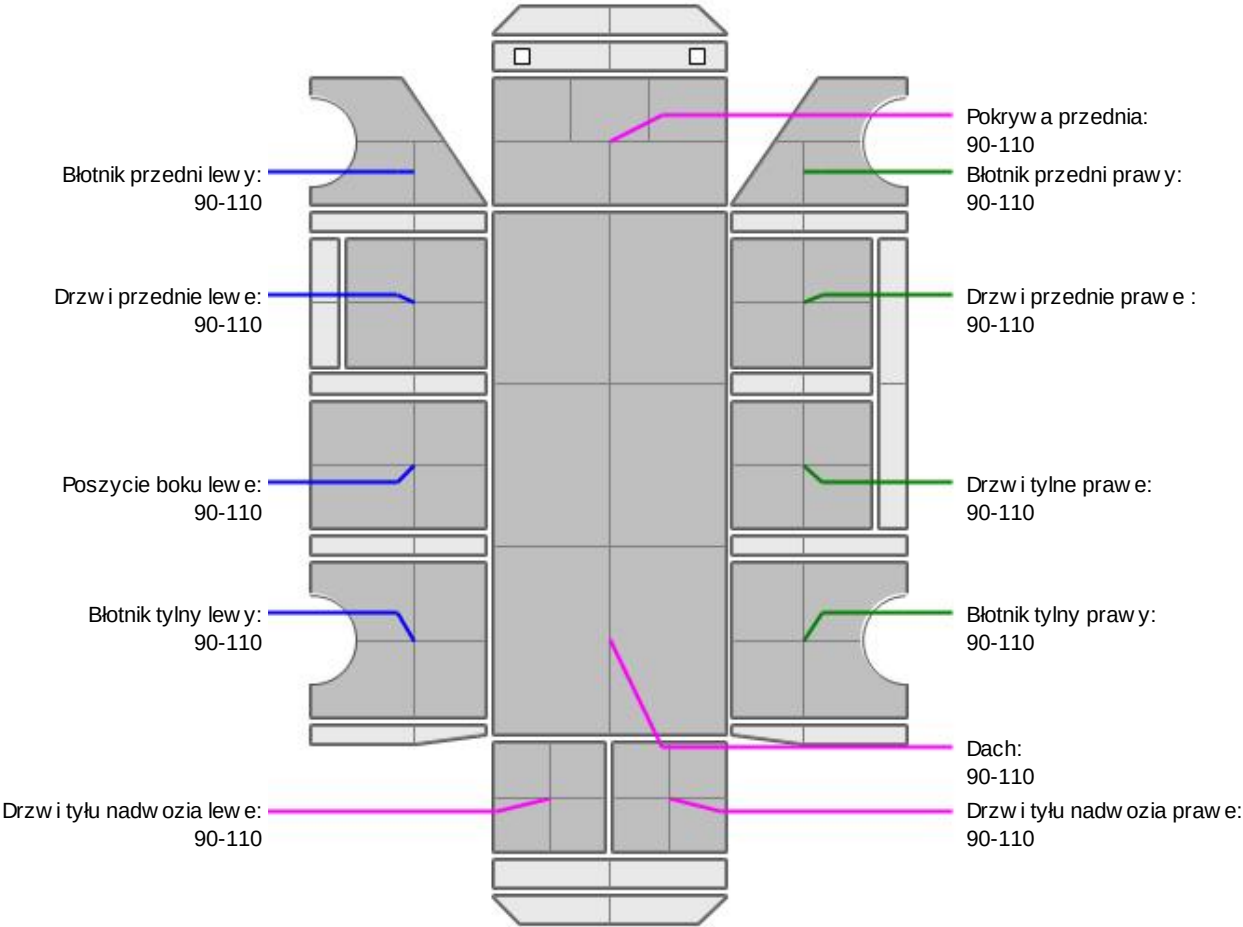
NADWOZIE – Opis powłoki lakierowej

| L.p. | Nazwa elementu | L / P | Grubość powłoki [µm] | Opis |
| 1 | Pokrywa przednia | | 90-110 | |
| 2 | Dach | | 90-110 | |
| 3 | Błotnik przedni | L | 90-110 | |
| 4 | Drzwi przednie | L | 90-110 | |
| 5 | Poszycie boku | L | 90-110 | |
| 6 | Błotnik tylny | L | 90-110 | |
| 7 | Drzwi tyłu nadwozia | | 90-110 | |
| 8 | Błotnik przedni | P | 90-110 | |
| 9 | Drzwi przednie | P | 90-110 | |
| 10 | Drzwi tylne | P | 90-110 | |
| 11 | Błotnik tylny | P | 90-110 | |
| 12 | Drzwi tyłu nadwozia | | 90-110 | |

Podane przedziały grubości powłoki lakierowej, dotyczą punktów pomiarowych. Nie mogą być traktowane jako gwarancja, że grubość powłoki lakierowej w innych punktach nie wykracza poza te przedziały. Pomiar powłoki lakierowej został wykonany urządzeniem będącym w posiadaniu rzeczoznawcy. Pomiar wykonany innym przyrządem może się różnić.
