Nr zlecenia: 45/03/02/2026/STELLANTIS Dawro

## WYCENA WARTOŚCI

Zadanie: Ocena stanu technicznego i określenie wartości rynkowej pojazdu

| DANE IDENTYFIKACYJNE POJAZDU | | Dane: [O] II-2026 |
|---|---|---|
| Marka: | OPEL | Nr rejestracyjny: BI613HU |

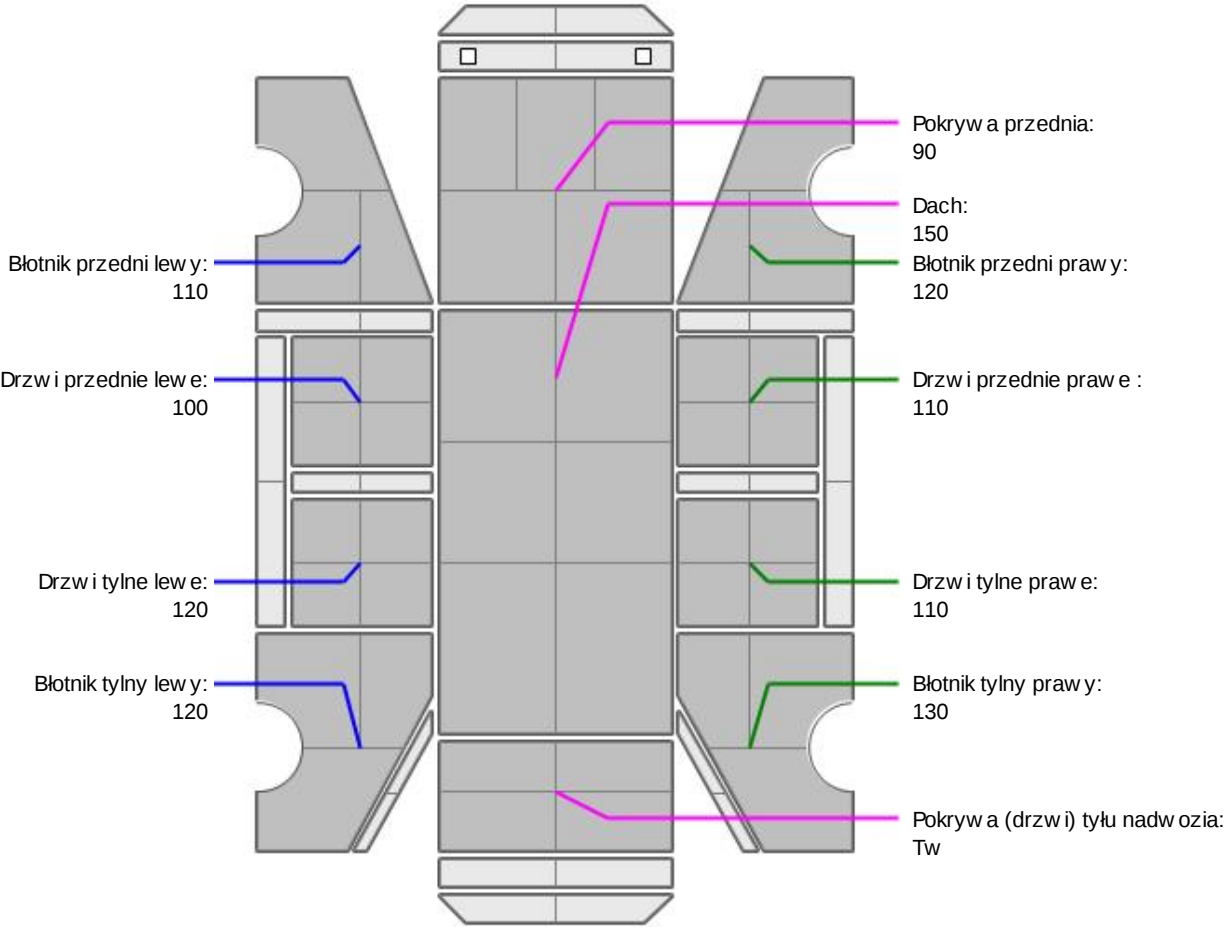
**NADWOZIE – Opis powłoki lakierowej**

| L.p. | Nazwa elementu | L / P | Grubość powłoki [µm] | Opis |
| 1 | Pokrywa przednia | | 90 | |
| 2 | Dach | | 150 | |
| 3 | Błotnik przedni | L | 110 | |
| 4 | Drzwi przednie | L | 100 | |
| 5 | Drzwi tylne | L | 120 | |
| 6 | Błotnik tylny | L | 120 | |
| 7 | Błotnik przedni | P | 120 | |
| 8 | Drzwi przednie | P | 110 | |
| 9 | Drzwi tylne | P | 110 | |

| 10 | Łotnik tylny | P | 130 | |
| 11 | Pokrywa (drzwi) tyłu nadwozia | | Tw | |

Podane przedziały grubości powłoki lakierowej poszczególnych elementów dotyczą wyłącznie punktów pomiarowych, tj. trzech wybranych miejsc na danym elemencie nadwozia. Nie oznacza to, że w pozostałych obszarach danego elementu grubość powłoki jest jednakowa ani że nie może wykroczyć poza wskazane zakresy. Pomiary wykonano urządzeniem będącym w posiadaniu rzeczoznawcy. Pomiar wykonany innym przyrządem może się różnić.
