Nr zlecenia: 80/05/02/2026/STELLANTIS Dawro

## WYCENA WARTOŚCI

Zadanie: Ocena stanu technicznego i określenie wartości rynkowej pojazdu

| DANE IDENTYFIKACYJNE POJAZDU | | Dane: [O] II-2026 |
|---|---|---|
| Marka: | PEUGEOT | Nr rejestracyjny: NO697AW |

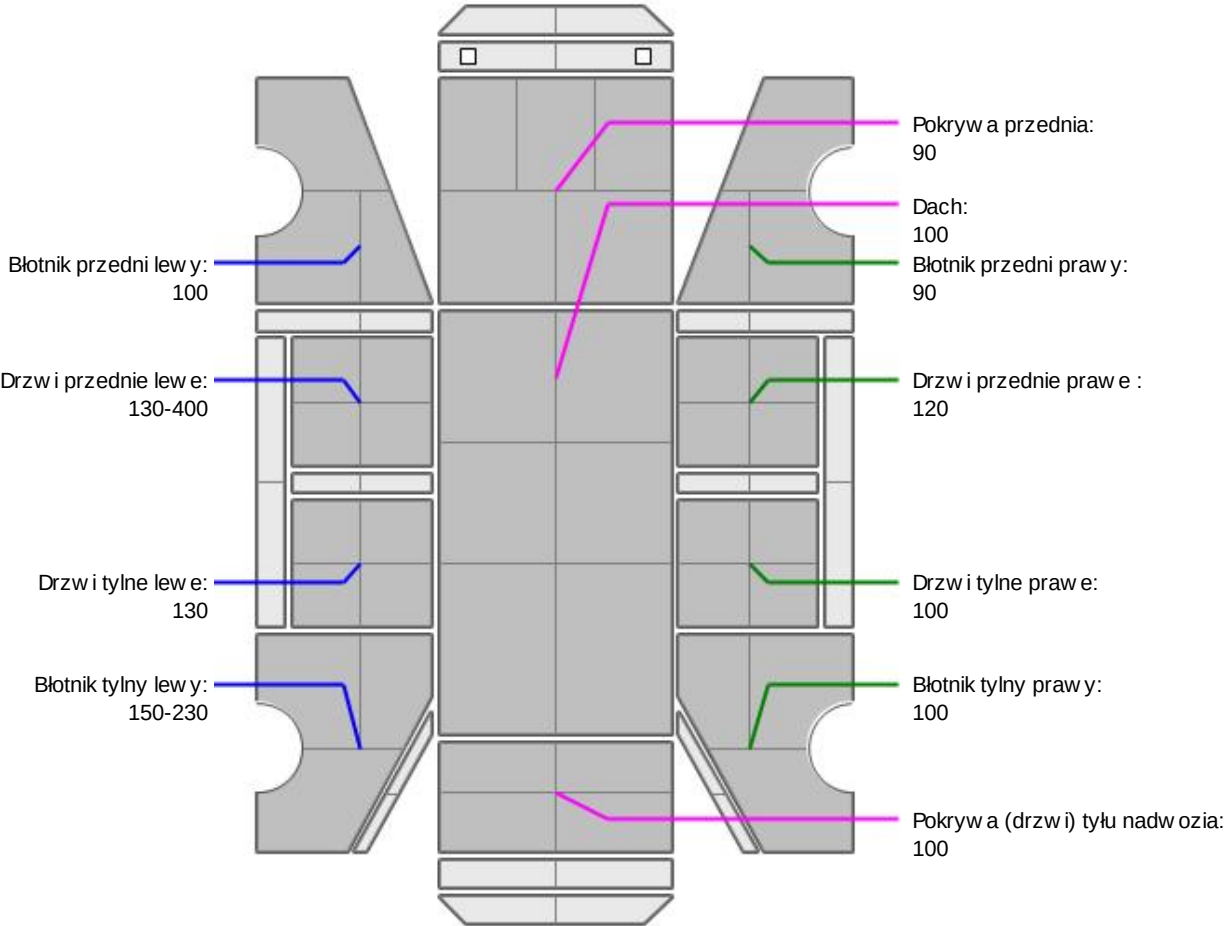
| L.p. | Nazwa elementu | L / P | Grubość powłoki [µm] | Opis |
| 4 | Drzwi przednie | L | 130-400 | |
| 6 | Błotnik tylny | L | 150-230 | |

Podane przedziały grubości powłoki lakierowej poszczególnych elementów dotyczą wyłącznie punktów pomiarowych, tj. trzech wybranych miejsc na danym elemencie nadwozia. Nie oznacza to, że w pozostałych
