Nr zlecenia: 61/05/02/2026/STELLANTIS Dawro

## WYCENA WARTOŚCI

Zadanie: Ocena stanu technicznego i określenie wartości rynkowej pojazdu

| DANE IDENTYFIKACYJNE POJAZDU | | Dane: [O] II-2026 | |
|---|---|---|---|
| Marka: | PEUGEOT | Nr rejestracyjny: | DW2YF29 |

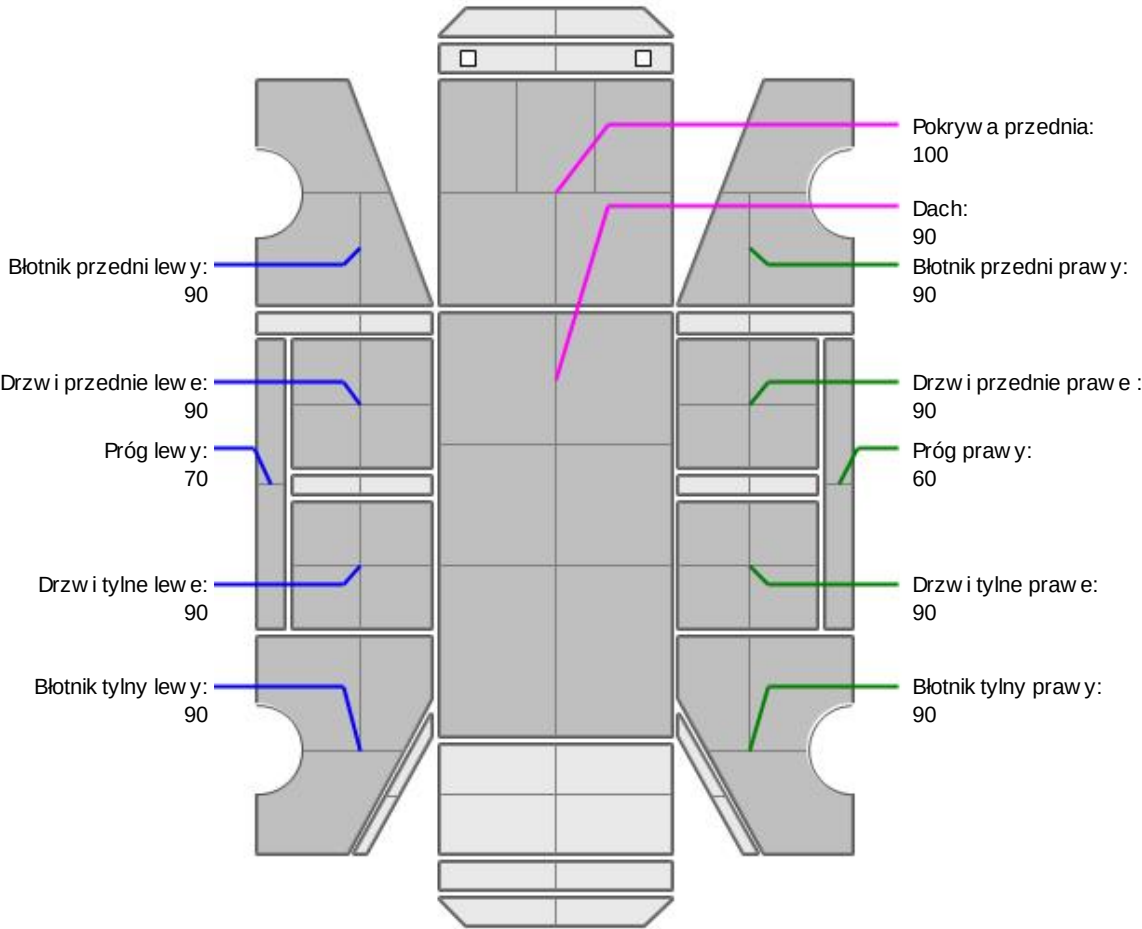
**NADWOZIE – Opis powłoki lakierowej**

| L.p. | Nazwa elementu | L / P | Grubość powłoki [µm] | Opis |
| 1 | Pokrywa przednia | | 100 | |
| 2 | Dach | | 90 | |
| 3 | Błotnik przedni | L | 90 | |
| 4 | Próg | L | 70 | |
| 5 | Drzwi przednie | L | 90 | |
| 6 | Drzwi tylne | L | 90 | |
| 7 | Błotnik tylny | L | 90 | |
| 8 | Błotnik przedni | P | 90 | |
| 9 | Próg | P | 60 | |
| 10 | Drzwi przednie | P | 90 | |

| 11 | Drzwi tylne | P | 90 | |
| 12 | Błotnik tylny | P | 90 | |

Podane przedziały grubości powłoki lakierowej poszczególnych elementów dotyczą wyłącznie punktów pomiarowych, tj. trzech wybranych miejsc na danym elemencie nadwozia. Nie oznacza to, że w pozostałych obszarach danego elementu grubość powłoki jest jednakowa ani że nie może wykroczać poza wskazane zakresy. Pomiary wykonano urządzeniem będącym w posiadaniu rzeczoznawcy. Pomiar wykonany innym przyrządem może się różnić.
