## WYCENA WARTOŚCI

Zadanie: Ocena stanu technicznego i określenie wartości rynkowej pojazdu

Marka: **FIAT**

Model pojazdu: **Scudo 1.5 M-jet MR`24 E6 2.8t**

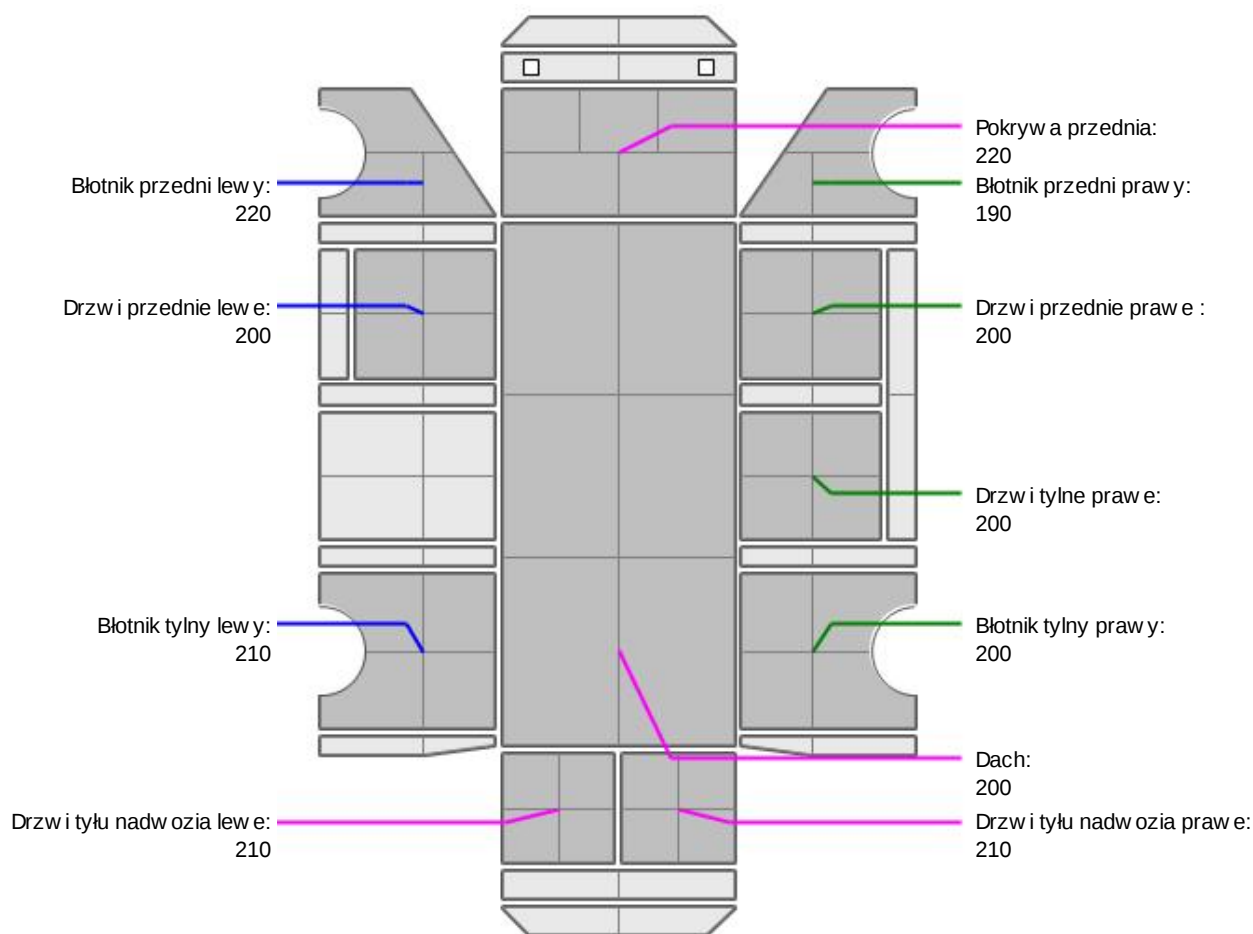
## NADWOZIE – Opis powłoki lakierowej

| L.p. | Nazwa elementu | L / P | Grubość powłoki [µm] | Opis |

Podane przedziały grubości powłoki lakierowej poszczególnych elementów dotyczą wyłącznie punktów pomiarowych, tj. trzech wybranych miejsc na danym elemencie nadwozia. Nie oznacza to, że w pozostałych obszarach danego elementu grubość powłoki jest jednakowa ani że nie może wykroczyć poza wskazane zakresy. Pomiary wykonano urządzeniem będącym w posiadaniu rzeczoznawcy. Pomiar wykonany innym przyrządem może się różnić.

Pojazd w całości pokryty okleiną reklamową
