## WYCENA WARTOŚCI

Zadanie: Ocena stanu technicznego i określenie wartości rynkowej pojazdu

| DANE IDENTYFIKACYJNE POJAZDU | | Dane: [D] II-2026 | |
|---|---|---|---|
| Marka: | FIAT | Nr rejestracyjny: | SCZ7622C |
| Model pojazdu: | Ducato MAXI 2.2 M-jet MR`21 E6.4 3.5t | Nr Info-Ekspert: | 045-06487 |

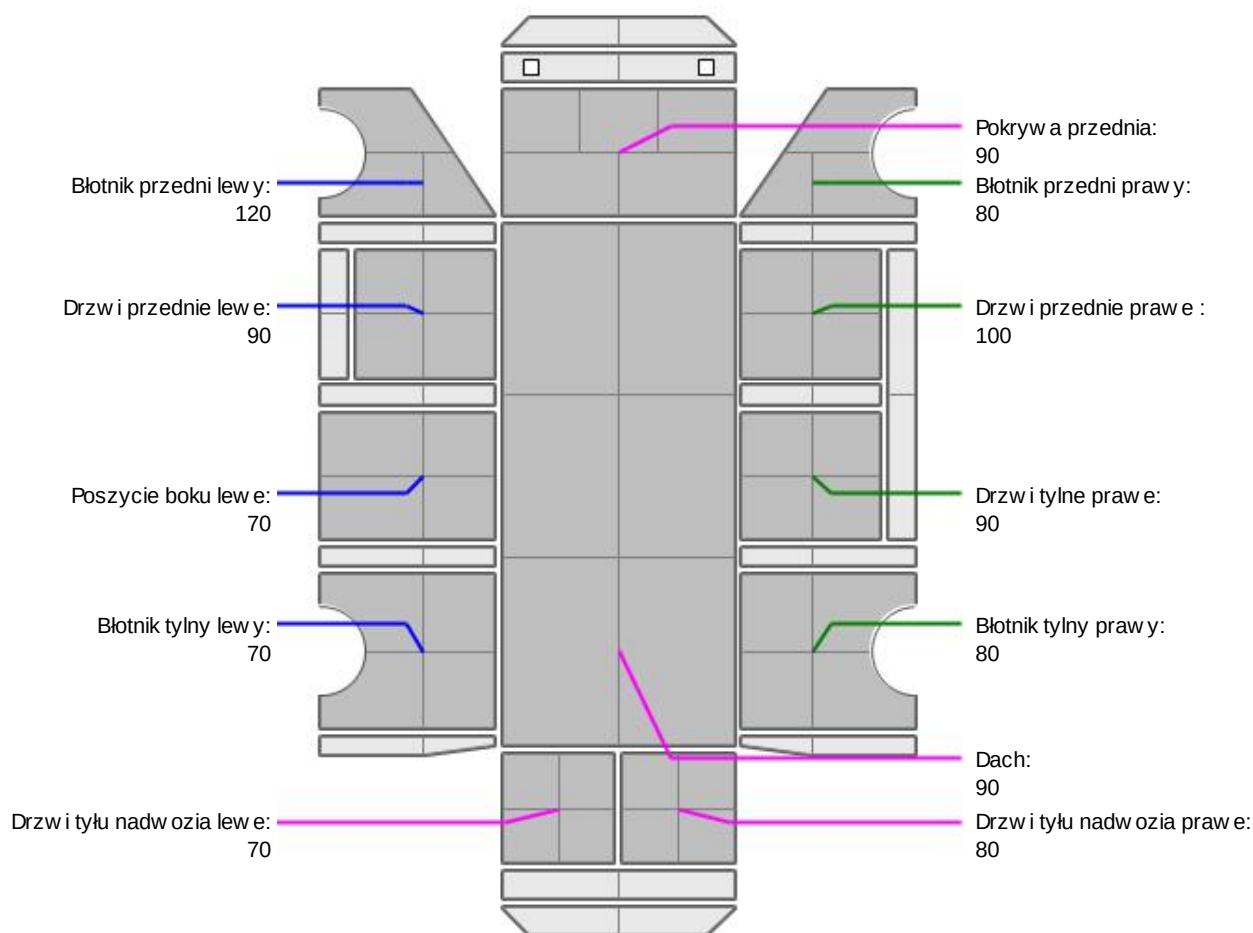
## NADWOZIE – Opis powłoki lakierowej

| L.p. | Nazwa elementu | L / P | Grubość powłoki [µm] | Opis |
| 1 | Pokrywa przednia | | 90 | |
| 2 | Dach | | 90 | |
| 3 | Błotnik przedni | L | 120 | |
| 4 | Drzwi przednie | L | 90 | |
| 5 | Poszycie boku | L | 70 | |
| 6 | Błotnik tylny | L | 70 | |
| 7 | Drzwi tyłu nadwozia | | 70 | |
| 8 | Błotnik przedni | P | 80 | |
| 9 | Drzwi przednie | P | 100 | |
| 10 | Drzwi tylne | P | 90 | |
| 11 | Błotnik tylny | P | 80 | |
| 12 | Drzwi tyłu nadwozia | | 80 | |

Podane przedziały grubości powłoki lakierowej poszczególnych elementów dotyczą wyłącznie punktów pomiarowych, tj. trzech wybranych miejsc na danym elemencie nadwozia. Nie oznaczają to, że w pozostałych obszarach danego elementu grubość powłoki jest jednakowa ani że nie może wykroczyć poza wskazane zakresy. Pomiary wykonano urządzeniem będącym w posiadaniu rzeczoznawcy. Pomiar wykonany innym przyrządem może się różnić.
