## WYCENA WARTOŚCI

Zadanie: Ocena stanu technicznego i określenie wartości rynkowej pojazdu

| DANE IDENTYFIKACYJNE POJAZDU | | Dane: [O] III-2026 | |
|---|---|---|---|
| Marka: | <b>TOYOTA</b> | Nr rejestracyjny: | <b>PO9JT59</b> |
| Model pojazdu: | <b>Auris 1.33 MR`15 E6</b> | Nr Info-Ekspert: | <b>037-02713</b> |

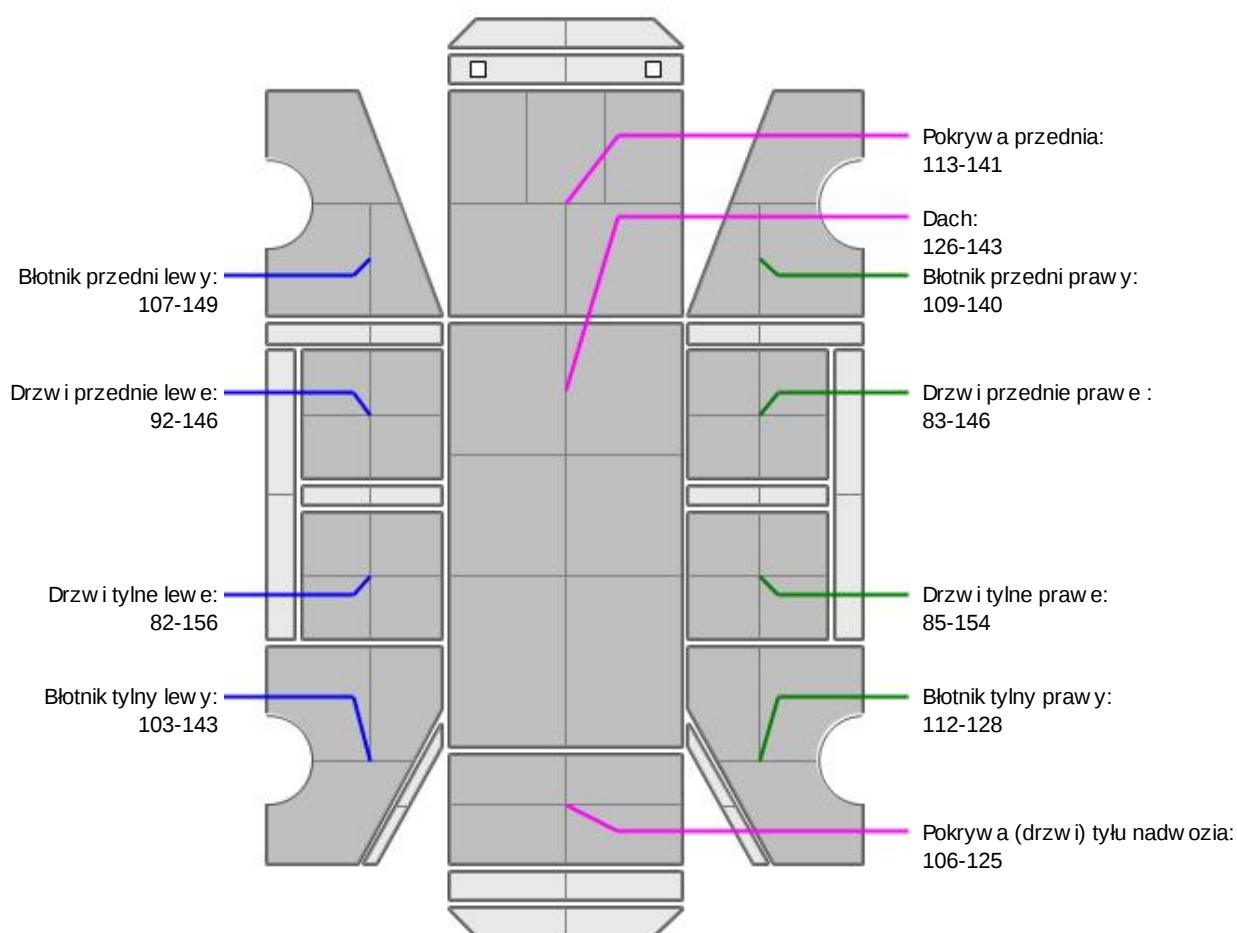
## NADWOZIE – Opis powłoki lakierowej

| L.p. | Nazwa elementu | L / P | Grubość powłoki [μm] | Opis |
| 1 | Pokrywa przednia | | 113-141 | |
| 2 | Dach | | 126-143 | |
| 3 | Łotnik przedni | L | 107-149 | |
| 4 | Drzwi przednie | L | 92-146 | |
| 5 | Drzwi tylne | L | 82-156 | |

| 6 | Błotnik tylny | L | 103-143 | |
| 7 | Błotnik przedni | P | 109-140 | |
| 8 | Drzwi przednie | P | 83-146 | |
| 9 | Drzwi tylne | P | 85-154 | |
| 10 | Błotnik tylny | P | 112-128 | |
| 11 | Pokrywa (drzwi) tyłu nadwozia | | 106-125 | |

Podane przedziały grubości powłoki lakierowej poszczególnych elementów dotyczą wyłącznie punktów pomiarowych, tj. trzech wybranych miejsc na danym elemencie nadwozia. Nie oznacza to, że w pozostałych obszarach danego elementu grubość powłoki jest jednakowa ani że nie może wykaczać poza wskazane zakresy. Pomiary wykonano urządzeniem będącym w posiadaniu rzeczoznawcy. Pomiar wykonany innym przyrządem może się różnić.
