## WYCENA WARTOŚCI

Zadanie: Ocena stanu technicznego i określenie wartości rynkowej pojazdu

| DANE IDENTYFIKACYJNE POJAZDU | | Dane: [D] II-2026 | |
|---|---|---|---|
| Marka: | FIAT | Nr rejestracyjny: | SCZ8005C |
| Model pojazdu: | Ducato MAXI 2.2 M-jet MR`21 E6.4 3.5t | Nr Info-Ekspert: | 045-06447 |

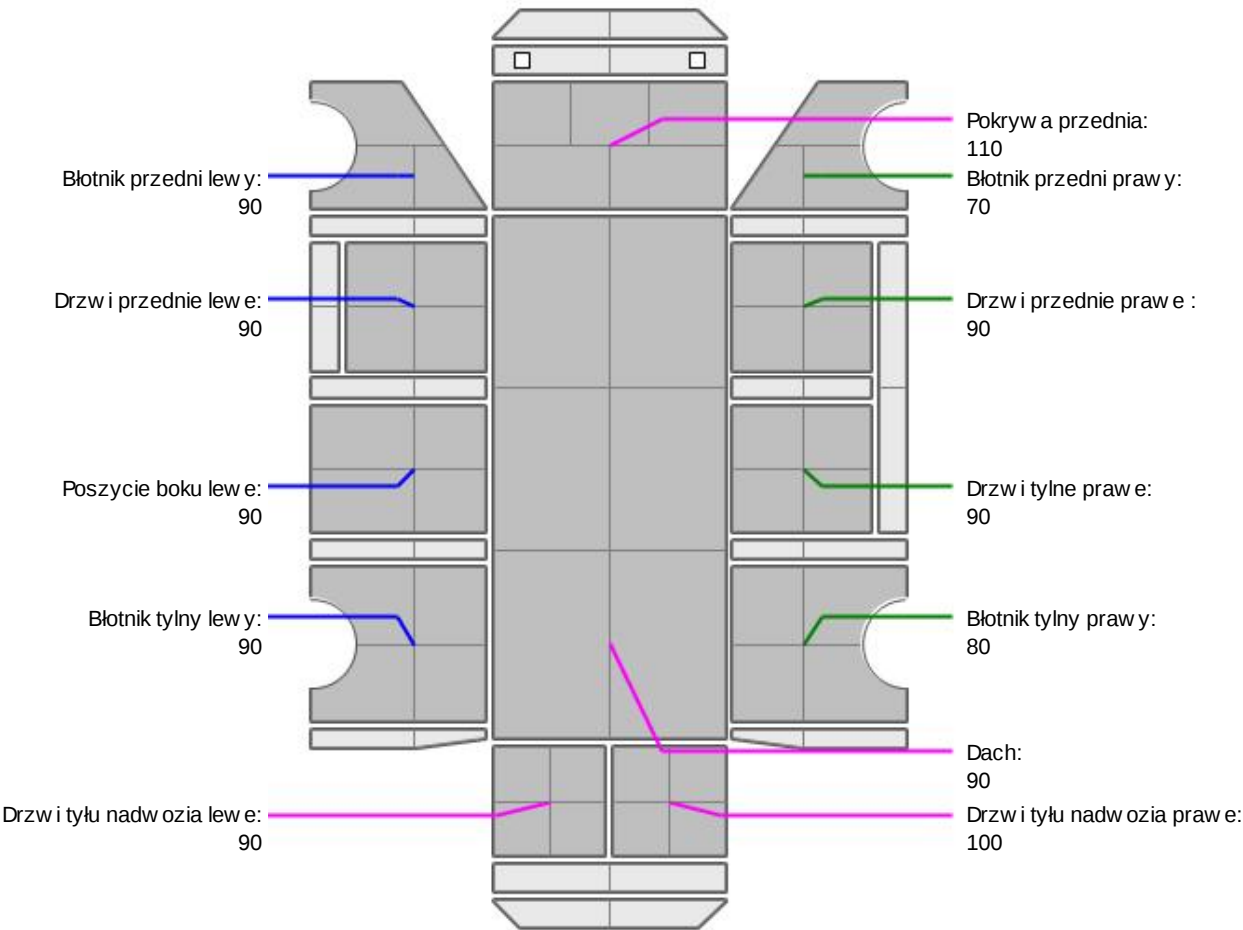
NADWOZIE – Opis powłoki lakierowej

| L.p. | Nazwa elementu | L / P | Grubość powłoki [µm] | Opis |
| 1 | Pokrywa przednia | | 110 | |
| 2 | Dach | | 90 | |
| 3 | Błotnik przedni | L | 90 | |
| 4 | Drzwi przednie | L | 90 | |
| 5 | Poszycie boku | L | 90 | |
| 6 | Błotnik tylny | L | 90 | |
| 7 | Drzwi tyłu nadwozia | | 90 | |
| 8 | Błotnik przedni | P | 70 | |
| 9 | Drzwi przednie | P | 90 | |
| 10 | Drzwi tylne | P | 90 | |
| 11 | Błotnik tylny | P | 80 | |
| 12 | Drzwi tyłu nadwozia | | 100 | |

Podane przedziały grubości powłoki lakierowej poszczególnych elementów dotyczą wyłącznie punktów pomiarowych, tj. trzech wybranych miejsc na danym elemencie nadwozia. Nie oznaczają to, że w pozostałych obszarach danego elementu grubość powłoki jest jednakowa ani że nie może wykroczyć poza wskazane zakresy. Pomiary wykonano urządzeniem będącym w posiadaniu rzeczoznawcy. Pomiar wykonany innym przyrządem może się różnić.
